**UNIVERSIDAD NACIONAL AGRARIA**

**“EVALUACIÓN, MANTENIMIENTO Y REHABILITACIÓN DE  
POZOS TUBULARES PROFUNDOS EN LOS ACUÍFEROS DE  
CHILLÓN Y RÍMAC”**

**TRABAJO DE SUFICIENCIA PROFESIONAL  
PARA OPTAR EL TÍTULO DE  
INGENIERO AGRÍCOLA**

**FERNANDO RAFAEL QUINTANA ANTONIO**

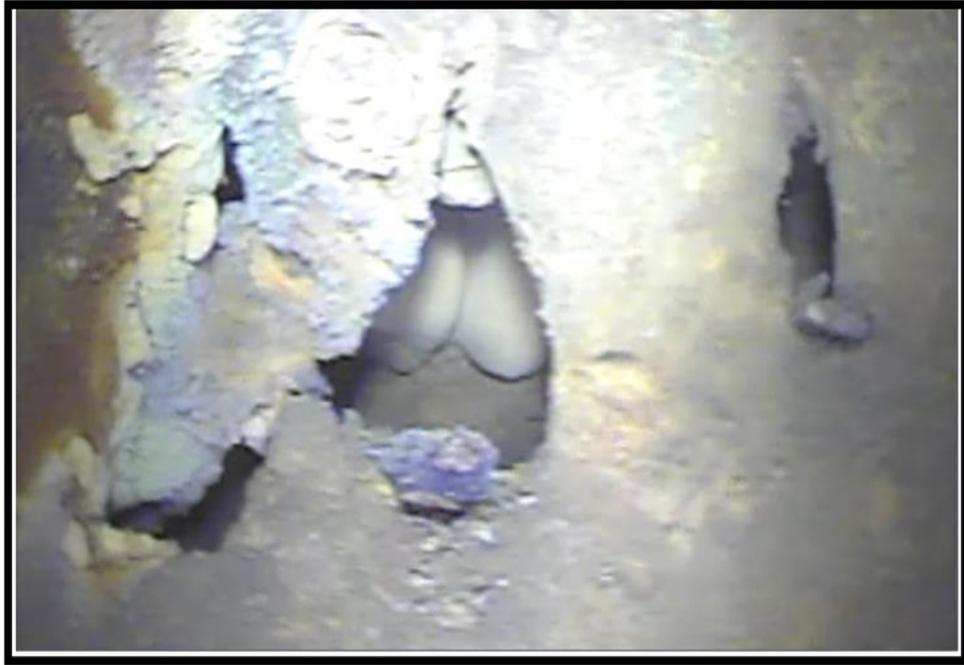
**Figura 1: Perforación en tubería ciega del pozo P-95**

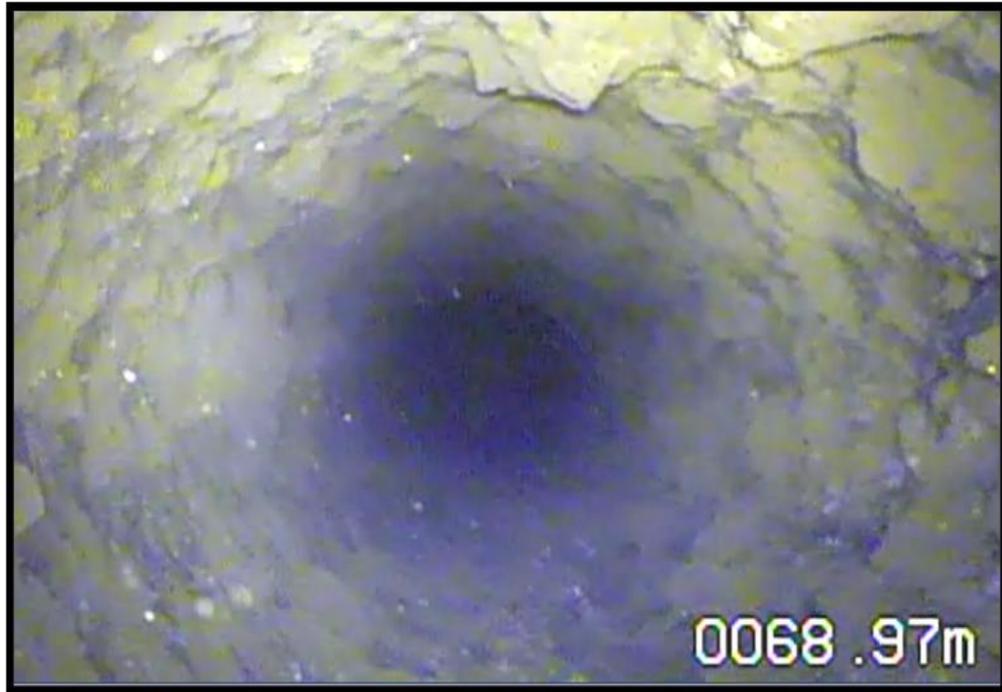
Estos depósitos de incrustación pueden ser la forma dura, típica de los carbonatos y sulfatos de calcio y magnesio, mientras la forma blanda es típica de los hidróxidos de hierro y manganeso (ver Figura 2).

**Figura 2: Incrustación severa**

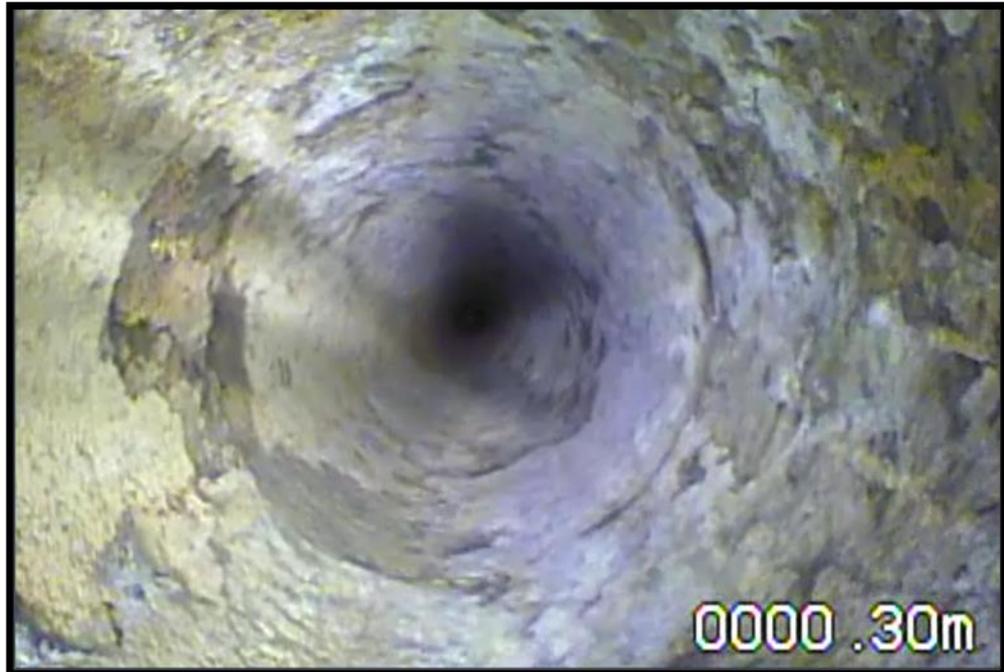
Tanto la incrustación y la corrosión bajo ciertas condiciones pueden ocurrir de manera simultánea (ver Figura 3).

**Figura 3: Incrustación y corrosión**

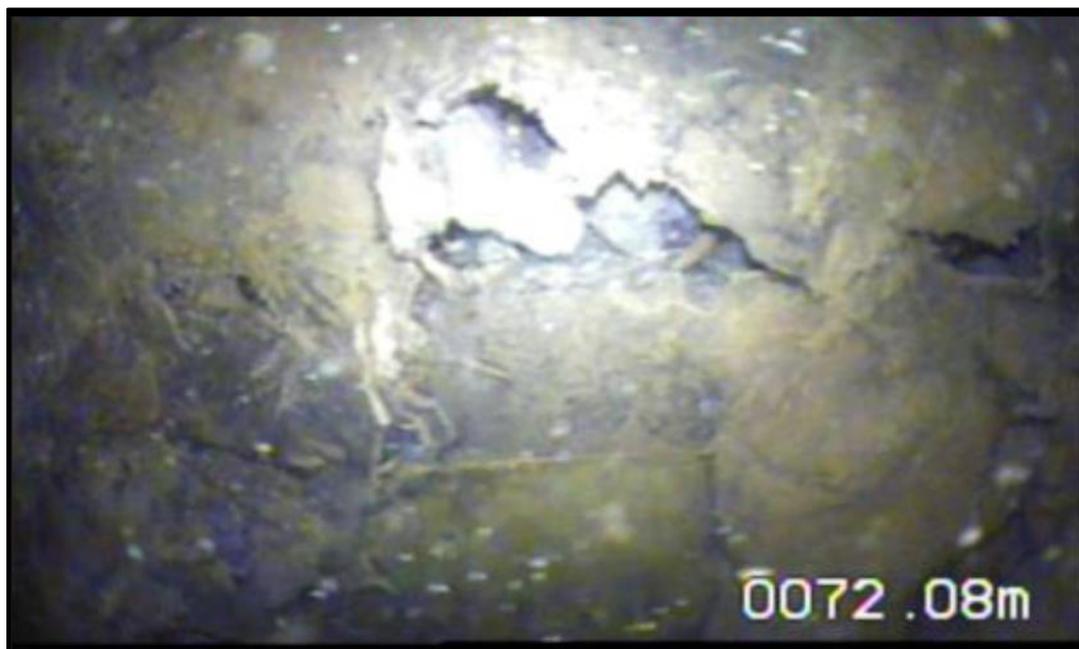
El estado de conservación inspeccionado de la tubería ciega de acero negro y de 15" de diámetro, presentó en los tramos iniciales corrosión moderada con poca presencia de incrustaciones (ver Anexo 4 – Figura 16). La zona media de la tubería presentó corrosión e incrustaciones severas, así como una rotura del mismo a los 72,11 m.

*Figura 16: Zona saturada de erosión, corrosión e incrustación; rotura en la tubería ciega en P-717*

A través de los resultados obtenidos en la etapa de evaluación e inspección por cámara de televisión del estado actual de los pozos P-717 Estrella y P-167 La Virreyna, se determinó que ambos pozos requerían una rehabilitación por doble entubado, previa limpieza de la columna inicial (tubería ciega y filtros) de acuerdo al procedimiento de mantenimiento correctivo, esto debido a la corrosión e incrustación severa.

La caseta en donde se encuentra el pozo es de material noble y con techo de concreto armado desmontable, debido al deterioro de la columna de acero de 15” se procedió a la instalación de una columna de acero inoxidable de 12”, previamente se ejecutó el mantenimiento correctivo de la columna inicial para recuperar el área filtrante del mismo. El pozo al haber estado en reserva, se realizó un purgado previo con una bomba de prueba.

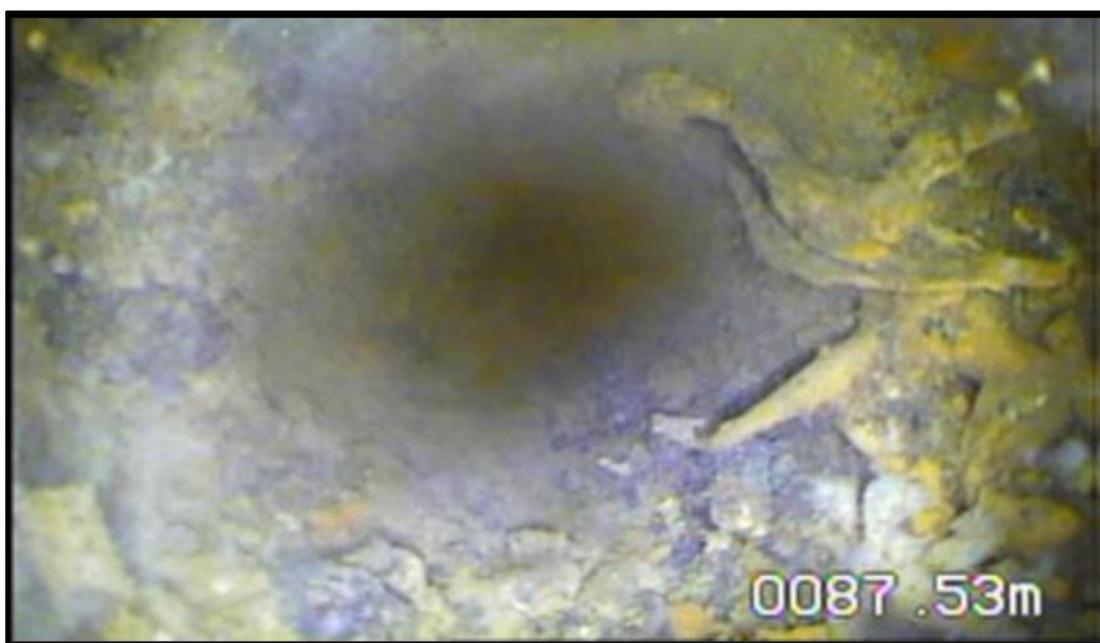
- De acuerdo con la ecuación de su abatimiento, el estado inicial del pozo tiene un coeficiente C de  $95,05 \cdot 10^{-7}$  días<sup>2</sup>/m<sup>5</sup>, una eficiencia hidráulica de 30,72 % y caudal específico de 0,542 l/s/m. Asimismo, el estado actual del pozo, según la inspección por cámara de televisión, muestra corrosión e incrustación severa en tubería ciega y filtros, así como una rotura en la tubería ciega a los 72,11 m. La profundidad de inspección fue de 87,89 m, lo que indicó una sedimentación acumulada de 10,31 m.

*Figura 17: Profundidad de la inspección 87.53 m, acumulación de sedimentos en el fondo del P-717*

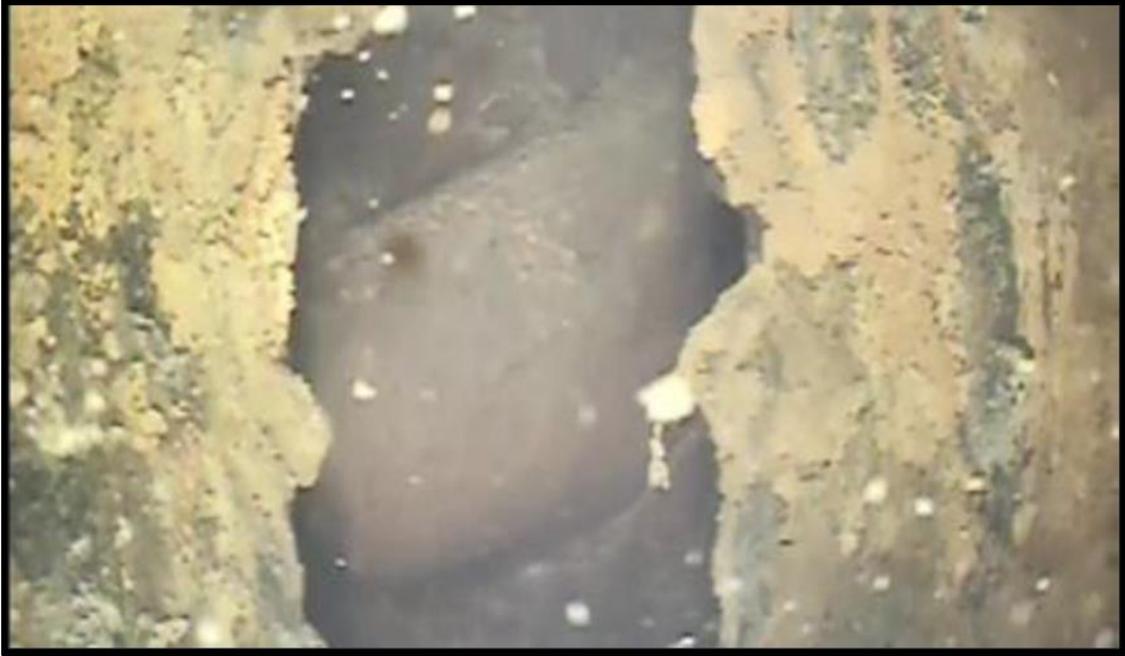
El estado de conservación inspeccionado de la tubería ciega de acero negro y de 18" de diámetro, presentó una fuerte corrosión con poca presencia de

**Figura 18:** Perforación en el tubo ciego, grava expuesta a ingresar al interior del pozo P-167

La caseta en donde se encuentra el pozo es de material noble y con techo de concreto armado desmontable, debido al deterioro de la columna de acero de 15” se procedió a la instalación de una columna de acero inoxidable de 12”, previamente se ejecutó el mantenimiento correctivo de la columna inicial para recuperar el área filtrante del mismo. El pozo al haber estado en funcionamiento no requirió de un purgado previo.

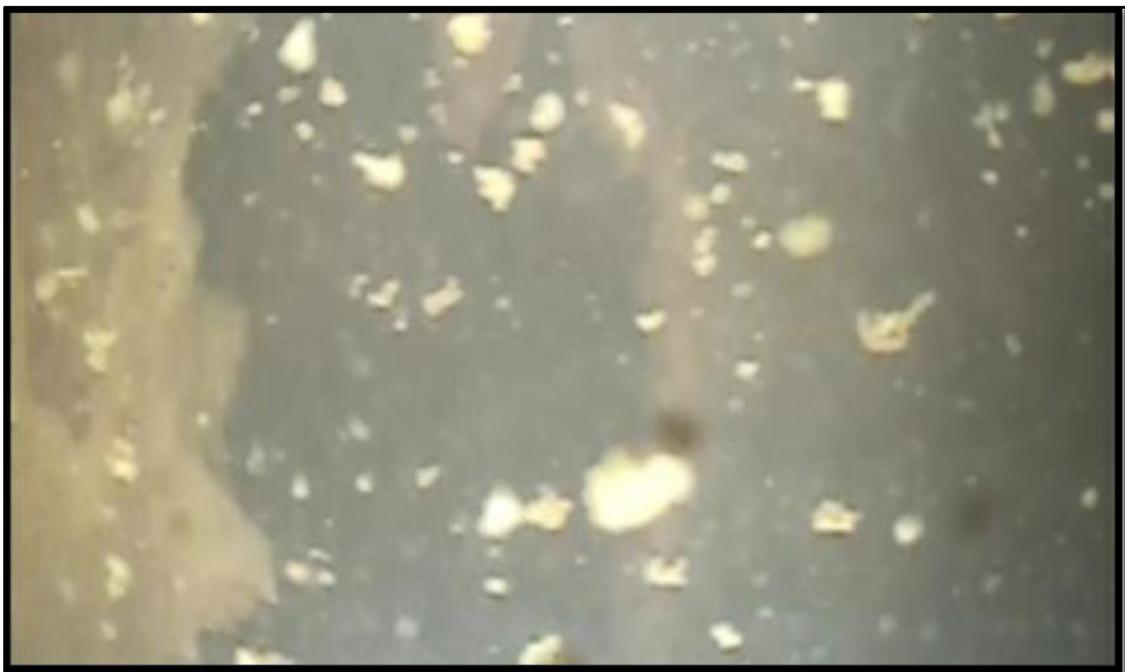
- De acuerdo con la ecuación de su abatimiento, el estado inicial del pozo tiene un coeficiente C de  $2,81 \cdot 10^{-7}$  días<sup>2</sup>/m<sup>5</sup>, una eficiencia hidráulica de 61,89 % y caudal específico de 2,592 l/s/m. Asimismo, el estado actual del pozo según la inspección por cámara de televisión muestra corrosión severa en la tubería ciega

**Figura 19:** Zona de filtros no visibles debido a la incrustación severa en el pozo P-167
