**“PROPUESTA DE MEJORA PARA LA GESTIÓN AMBIENTAL DE
AGUA Y EFLUENTES DENTRO DE LA UNIDAD MINERA
TICLIO – VOLCAN”**

Tesis para optar el título profesional de:

INGENIERA AMBIENTAL

2023

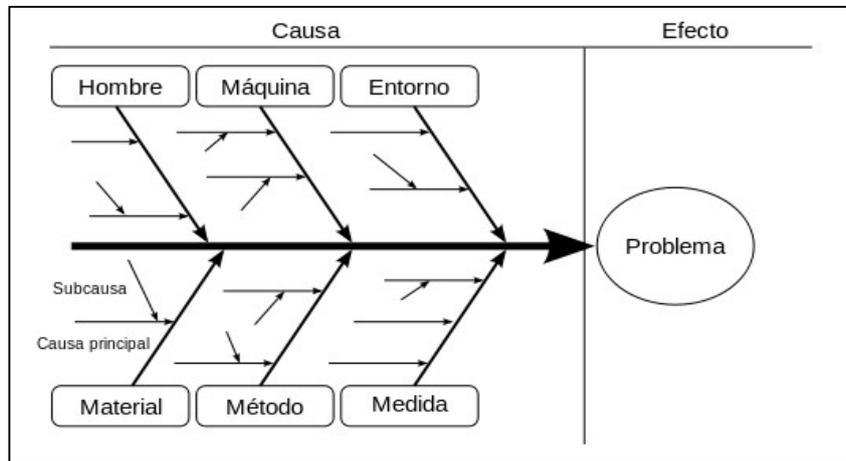
Figura 01: Diagrama de Ishikawa

El diseño se realiza con un guion horizontal, luego en su extremidad se incluye un rectángulo y se escribe el problema principal dentro de él. Después se introducen guiones perpendiculares a esta línea que vienen a ser las causas, tal como se muestra en la figura 01.

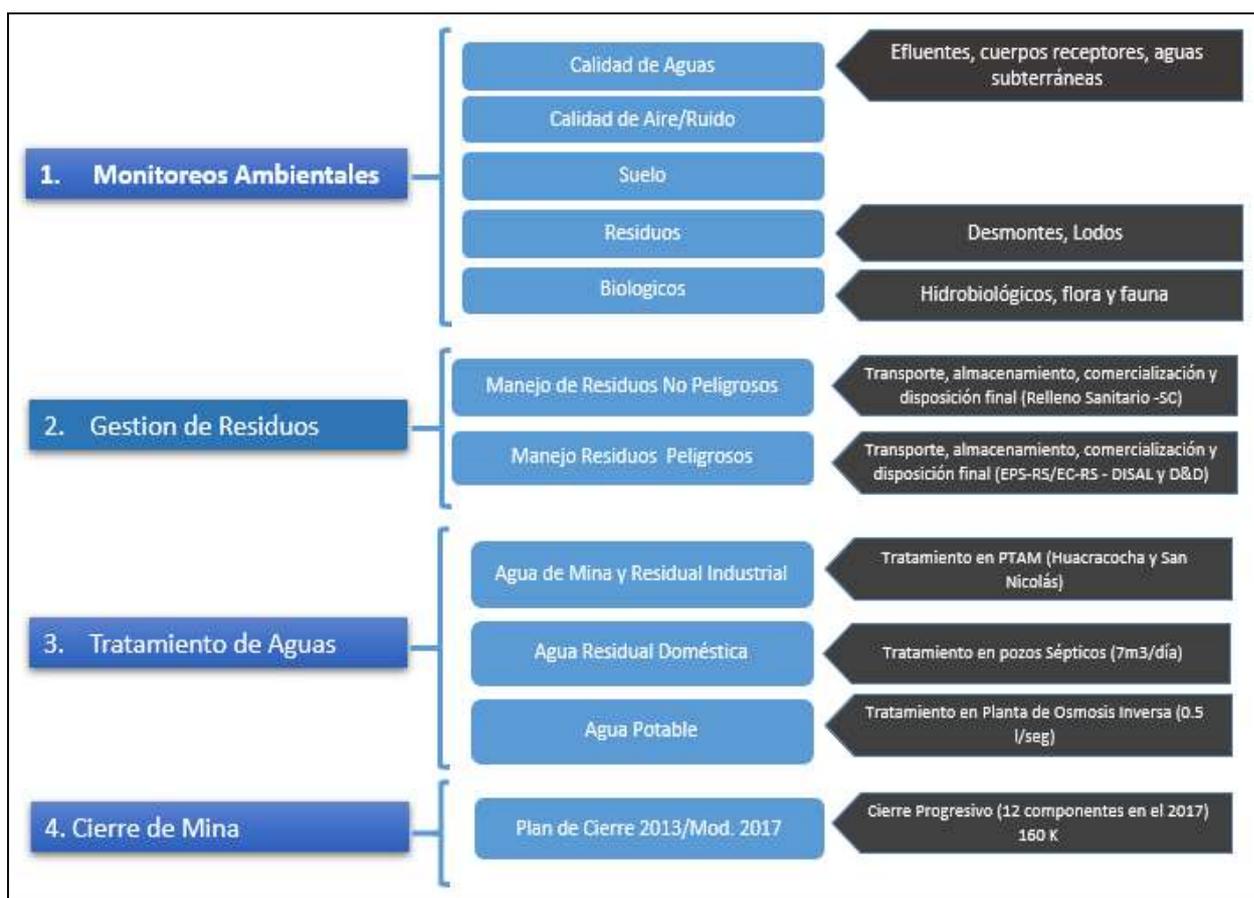
Figura 04: Áreas de trabajo para la gestión ambiental Ticlio

A continuación, se detallan estos aspectos en la figura 04.

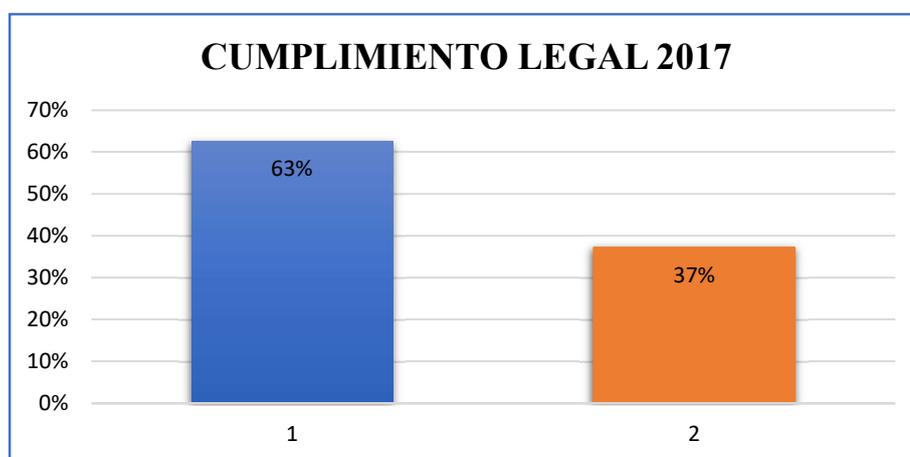
Figura 07: Cumplimiento legal 2017

Ítem	Documento	Cumplimiento	Incumplimiento
1	Compromisos EIA 2008	53%	47%
2	Licencias de uso de agua Ticlio	70%	30%
3	Resoluciones directorales al ANA	66%	34%
PROMEDIO TOTAL, DE CUMPLIMIENTO		63%	37%

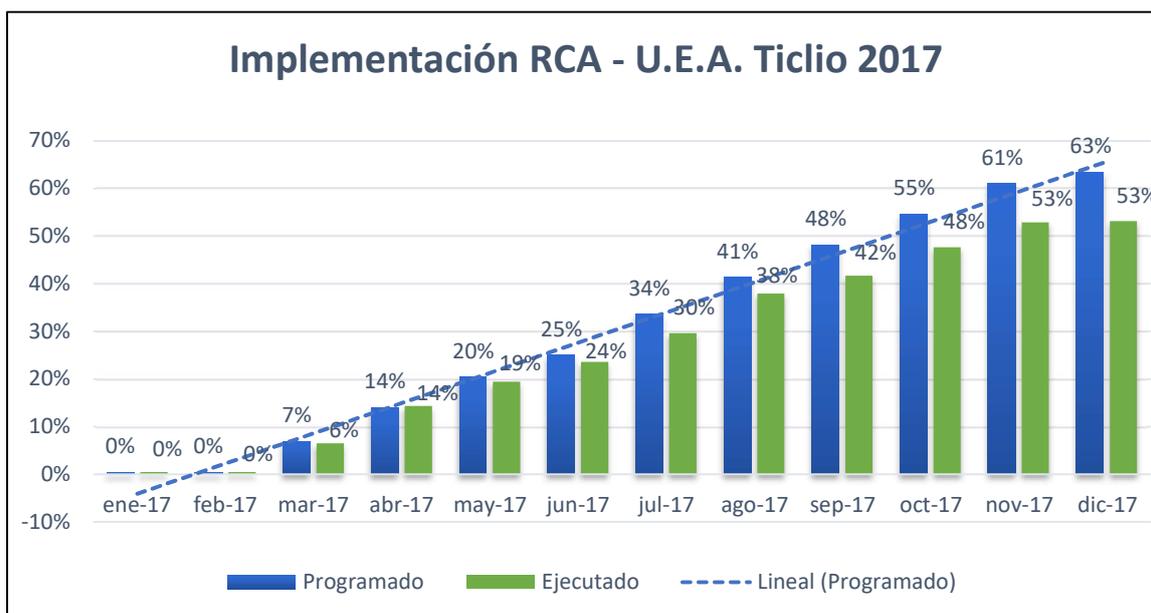
Figura 08: RCA de agua y efluentes programado vs implementado 2017

A continuación, se muestra el cuadro de avance de implementación de los RCA (Ver figura 08).

Los resultados del diagnóstico inicial indican que la mina tiene un bajo cumplimiento legal y un bajo desempeño en el sistema de gestión de RCA para agua y efluentes en la U.E.A. Ticlio durante el periodo 2017 – 2018.

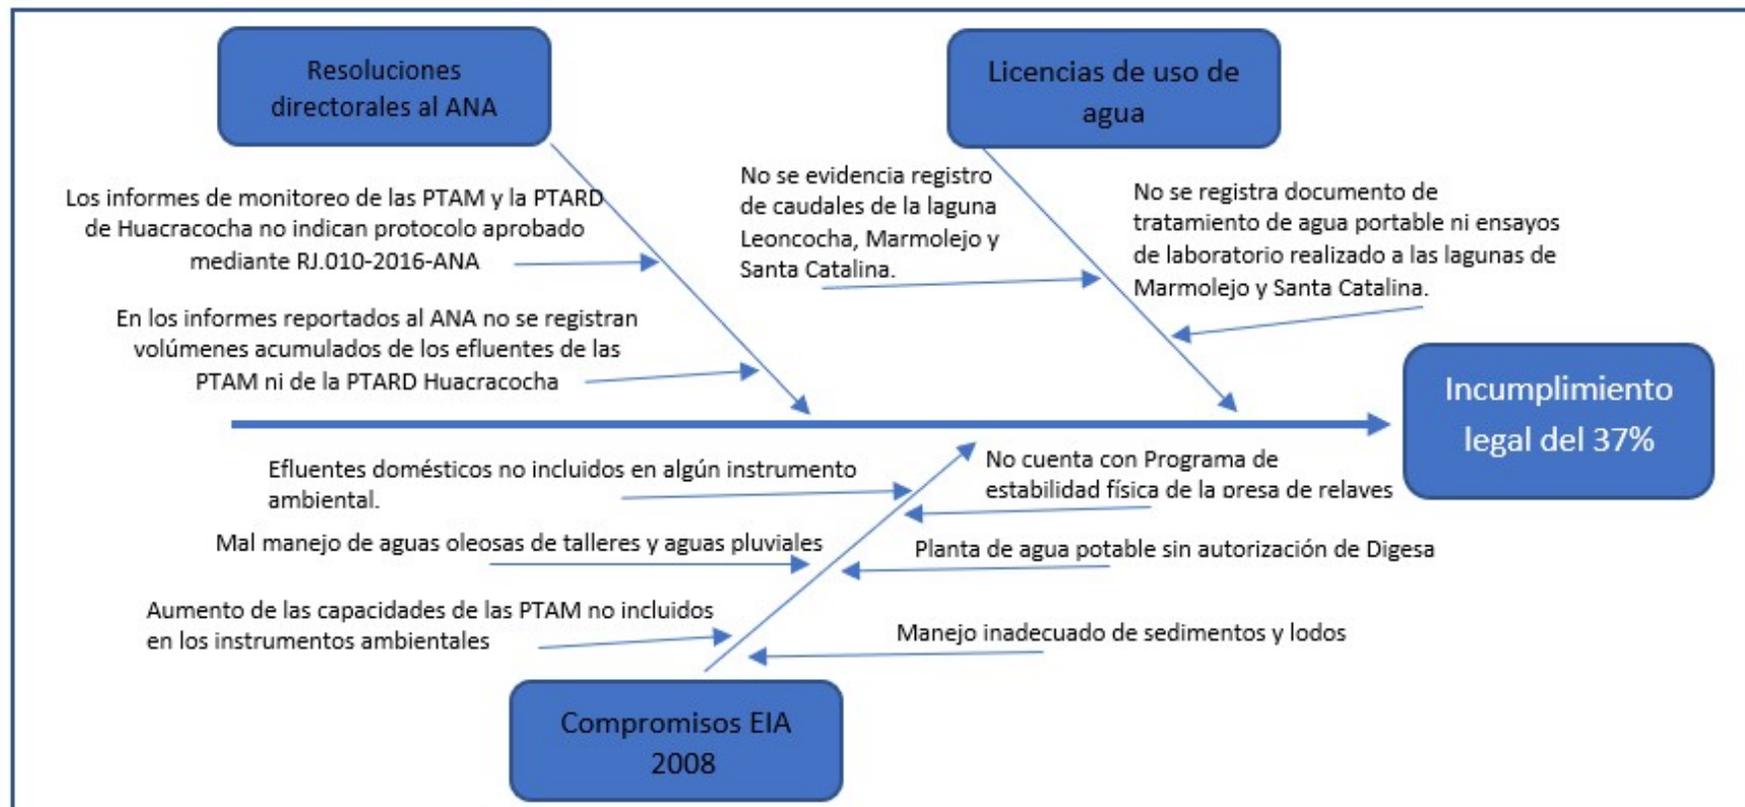
Figura 09: Análisis causa – raíz del Incumplimiento legal en U.E.A. Ticlio 2017

En general se tiene un cumplimiento legal del 63%; para poder hallar los motivos que impidieron tener un mayor cumplimiento, se realizó un análisis de causa – raíz donde se analizaron cada uno de los puntos presentados. (Ver figura 09).

En la Tabla 11 se presenta un resumen de las principales causas del incumplimiento legal en Ticlio durante el 2017.

Con respecto al bajo cumplimiento de las Resoluciones directorales del ANA, existe una deficiencia con los informes de monitoreo y los informes reportados, debido al ineficiente control que hubo en la revisión previa del informe por parte del área de asuntos ambientales, tanto de operaciones como corporativa ya que no se contrastó adecuadamente si los informes tenían la estructura conforme a lo establecido por el ANA.

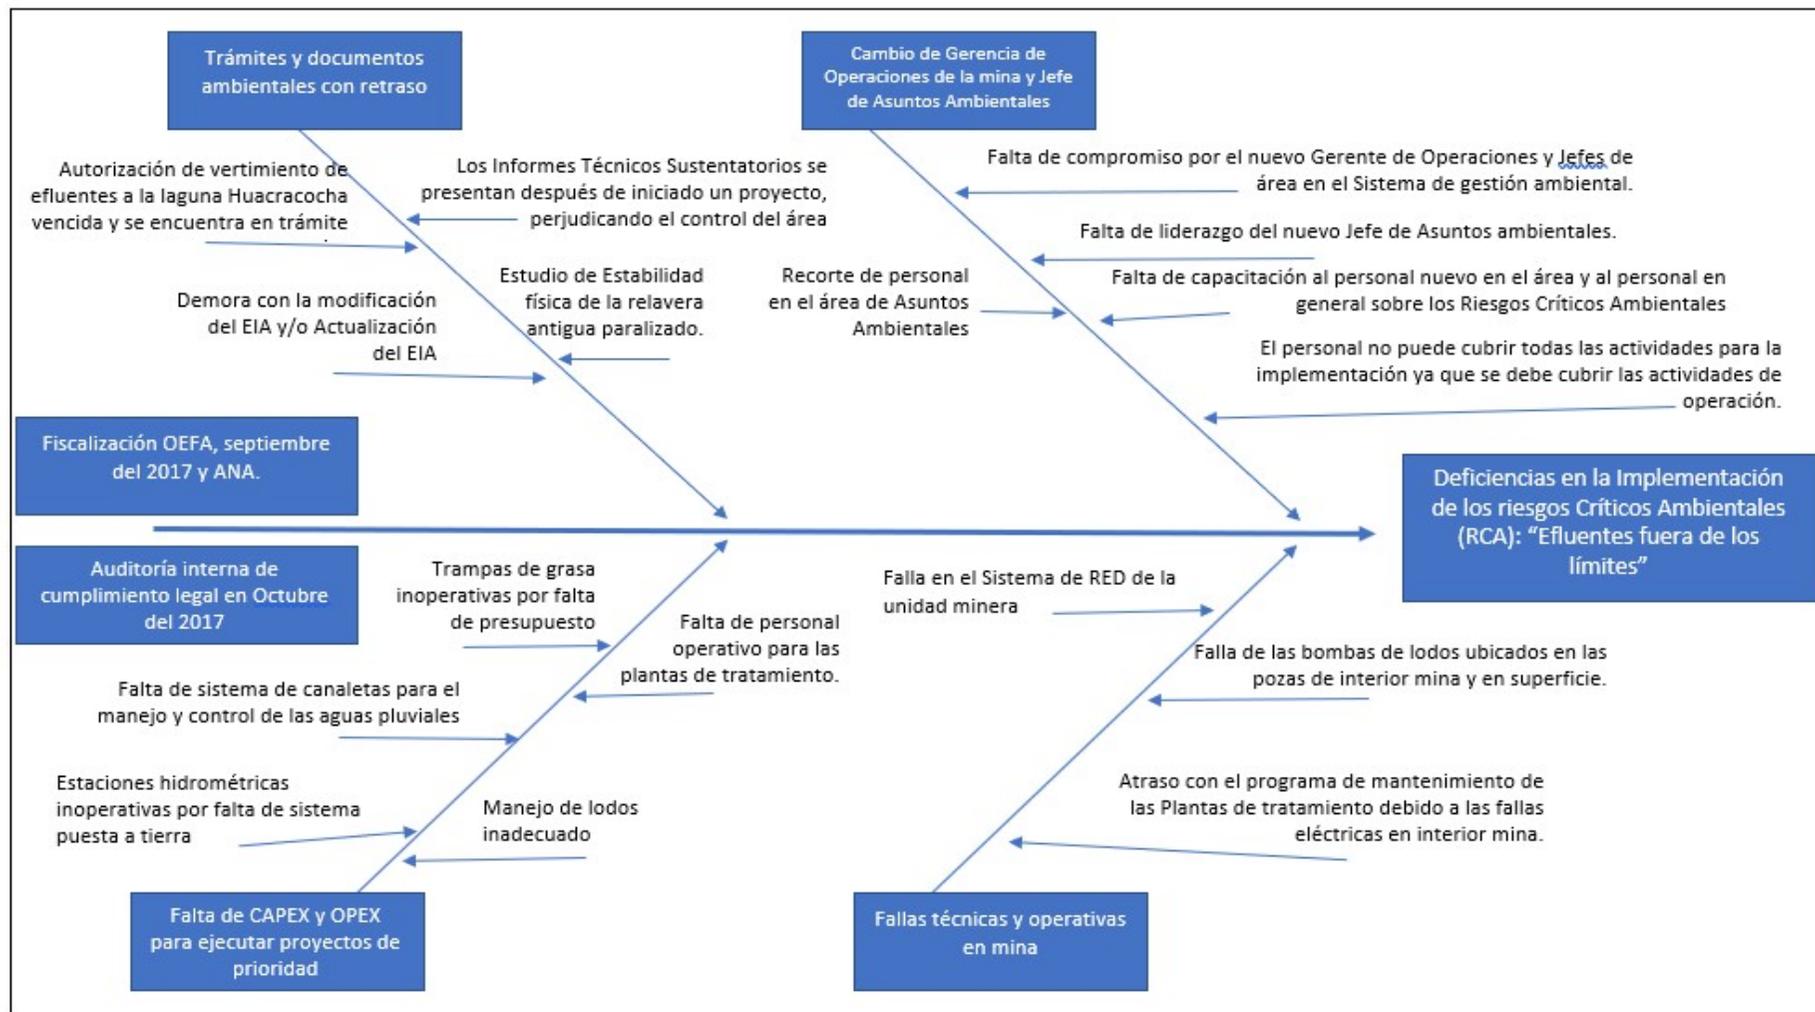
Figura 10: Análisis causa – raíz de las deficiencias en la Implementación de los RCA – 2017

De acuerdo con la planificación de las actividades para la implementación de los riesgos críticos ambientales de agua y efluentes, se esperaba un porcentaje de implementación de un 63%, para el año 2017, pero no se logró el objetivo. Para hallar las causas que generaron estas deficiencias se elaboró el diagrama de Ishikawa. (Ver figura 10).

En la Tabla 12 se presenta un resumen y comentarios de las principales causas de las deficiencias durante la implementación de los RCA en el 2017.

3.5		✓ Manejo de lodos inadecuado	✓ Se necesitaba disponer los lodos en otro lugar y para eso se necesitaba presupuesto para su traslado.
4.1	4. Fallas técnicas y operativas en mina	✓ Falla en el Sistema de RED de la unidad minera	✓ La RED de la mina se caía constantemente debido a las tormentas eléctricas.

4.2		✓ Falla de las bombas de lodos ubicados en las pozas de interior mina y en superficie.	✓ Las bombas de lodos se operaban de manera inadecuada lo cual perjudica su tiempo de vida y se debían cambiar constantemente

4.3		✓ Atraso con el programa de mantenimiento de las Plantas de tratamiento debido a las fallas eléctricas en interior mina.	✓ Cuando existían fallas eléctricas en mina debido a las inundaciones por el agua de profundización, las bombas no funcionan y la planta de tratamiento de Huacracocha colapsaba.

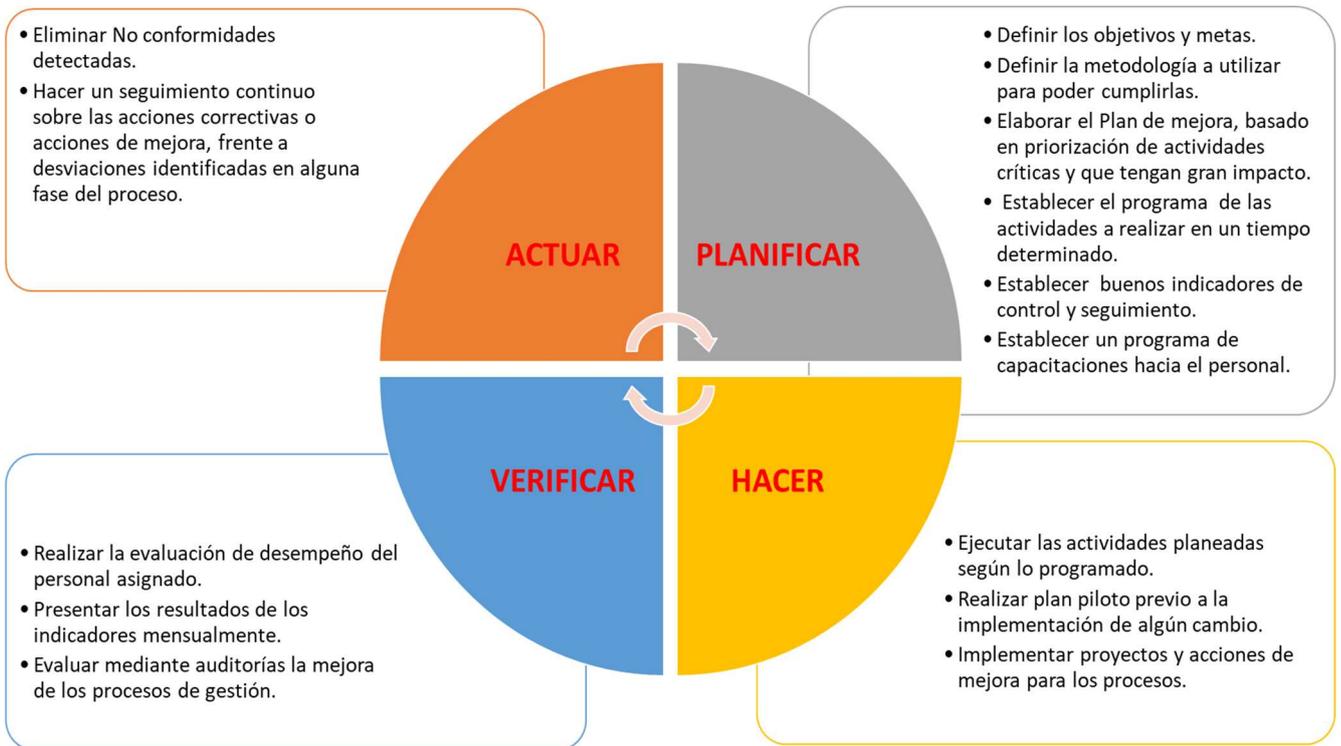
Proceso de PHVA aplicado en mina Ticlio

Para poder establecer la propuesta de mejora para la Unidad de Ticlio, se aplicará la Técnica de PHVA, que significa planificar, hacer, verificar y actuar. Las principales ventajas para las organizaciones al hacer uso de esta herramienta de gestión para el mejoramiento continuo es que, se consiguen mejoras en el corto plazo con resultados visibles.

En la figura 01 se muestra el análisis PHVA realizado a la U.E.A. Ticlio.

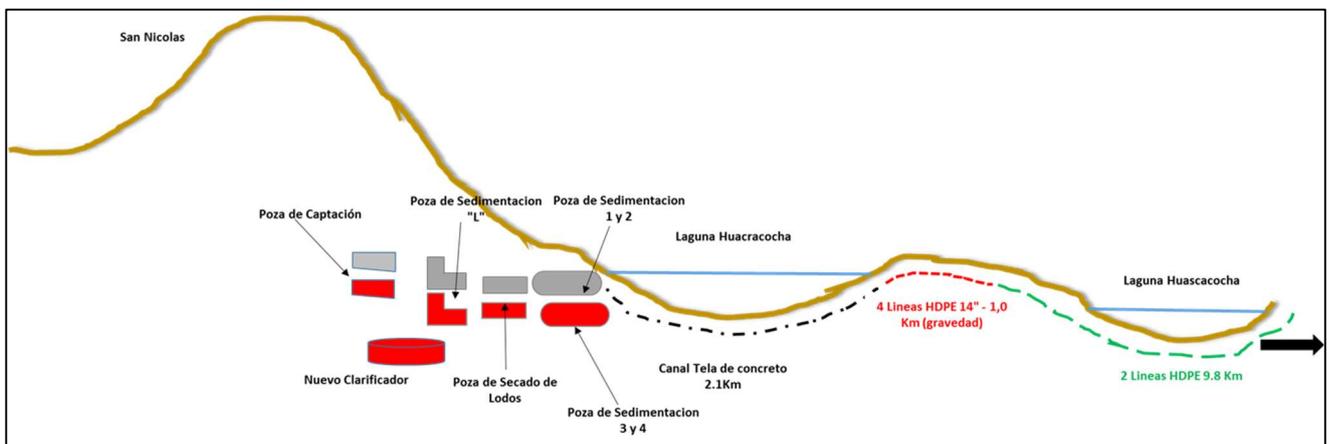
Esquema de ampliación de la Planta Huacracocha

1º Alternativa – Evacuación de agua de mina por Huacracocha hasta 500 L/s ampliando la planta de forma modular

Para esta alternativa se requieren 05 nuevos componentes:

Para el transporte de agua de mina por gravedad se han diseñado 03 tramos:

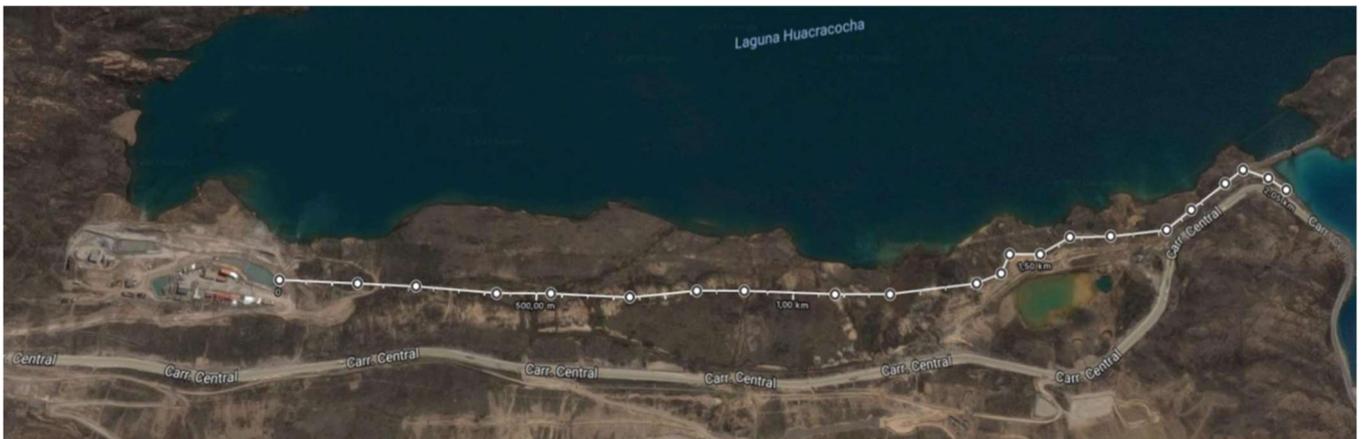
Tramo 1: Canal de manto de concreto, 2.1 Km

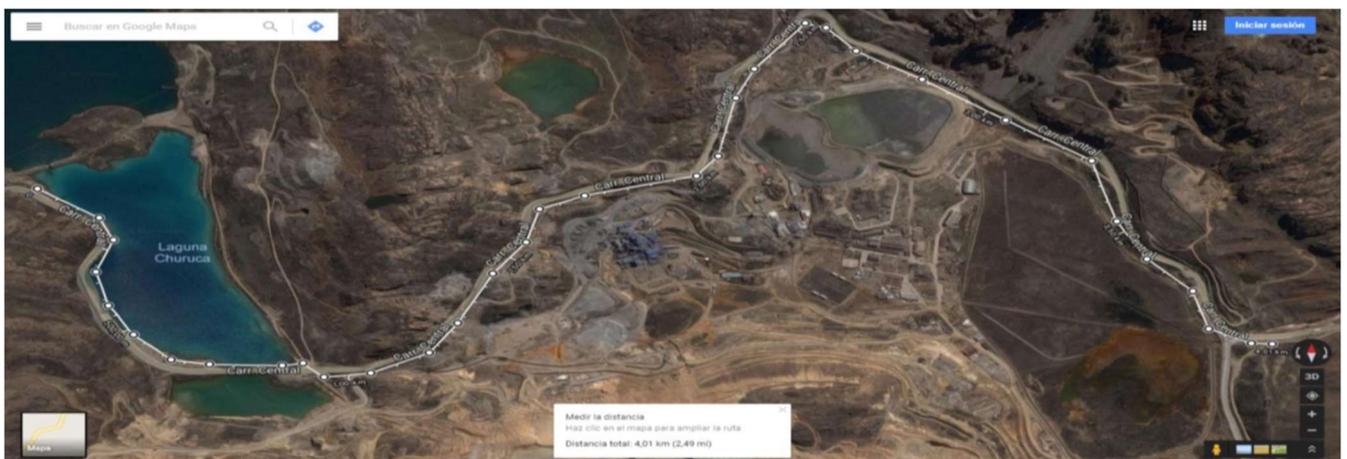
Tramo 2: 04 líneas de 14’’ de HDPE, 4.01 Km

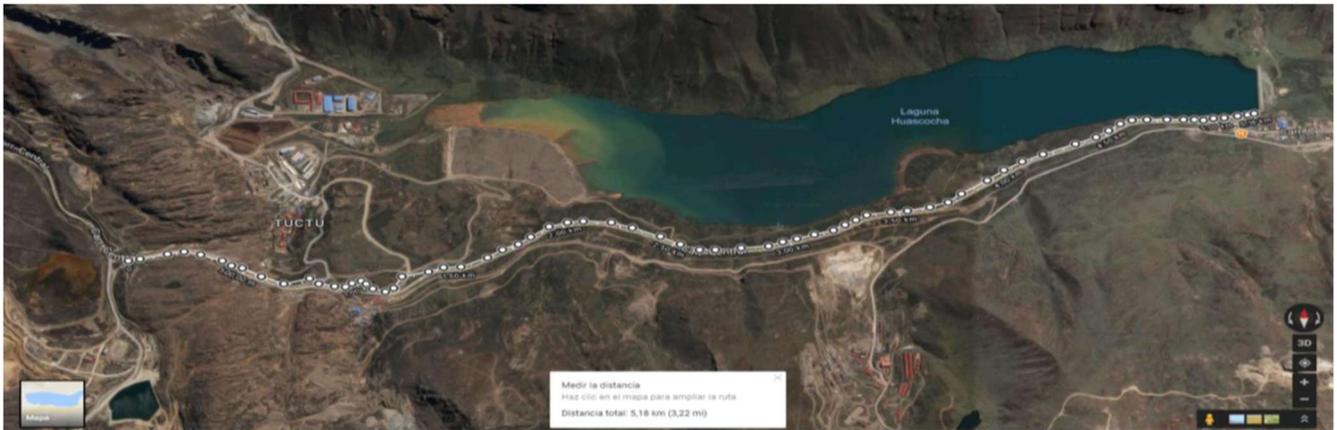
Tramo 3: 02 de líneas de 12" de HDPE, 5.18 Km

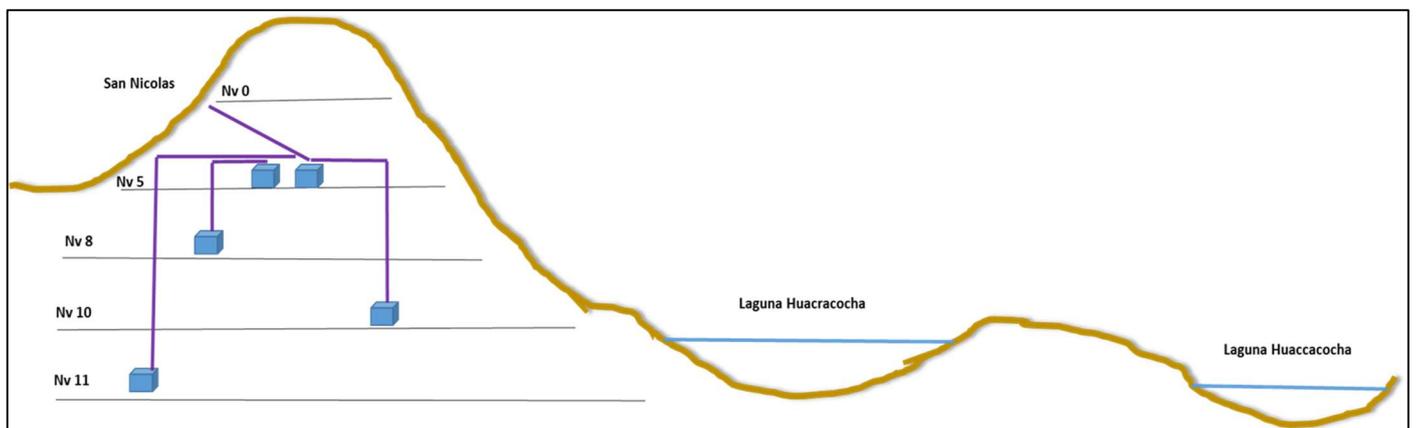
Esquema de bombeo de agua de mina por San Nicolás

2º Alternativa – Bombeo de agua de mina por San Nicolás hasta 500 L/s

Para esta alternativa se requiere ampliar la capacidad de bombeo en los niveles 5 y 11. Falta ampliar el CAPEX para la ejecución de la segunda etapa del nivel 11.

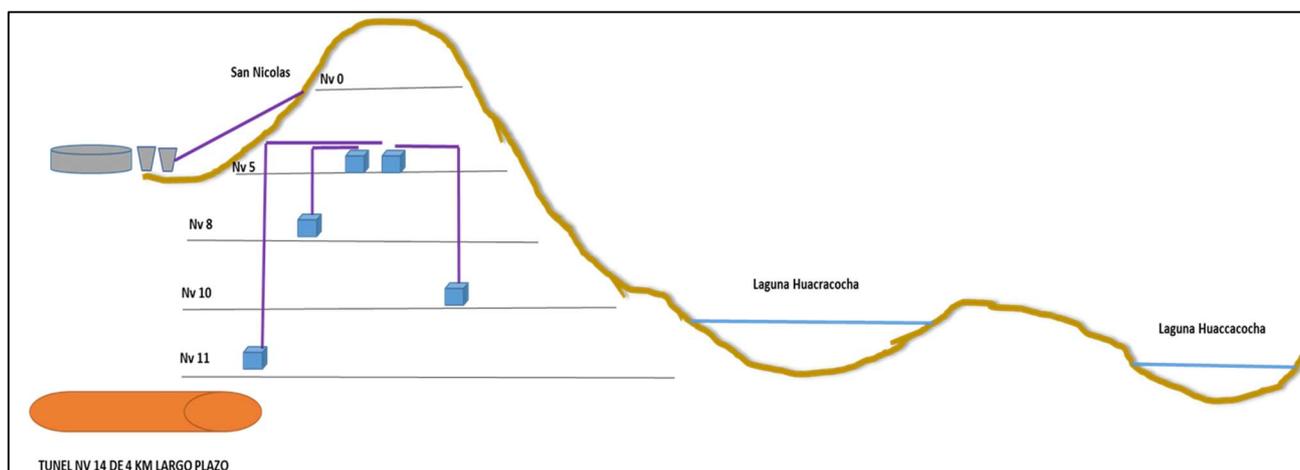
Esquema de un túnel para la evacuación de agua de mina desde Ticlio hasta Casapalca

3° Alternativa – Construcción de un túnel para la evacuación de agua de mina desde Ticlio hasta Casapalca
