**“IMPLEMENTAR UN SISTEMA DE MONITOREO  
ECOHIDROLÓGICO PARA CUANTIFICAR EL IMPACTO  
DE PRÁCTICAS DE SIEMBRA Y COSECHA DE AGUA EN  
LA COMUNIDAD CAMPESINA SAN ANDRÉS DE  
TUPICOCHA”**

**TRABAJO DE SUFICIENCIA PROFESIONAL PARA OPTAR  
EL TÍTULO DE INGENIERO FORESTAL**

**BACH. ERICK JAVIER ANTIORTA PEÑALOZA**

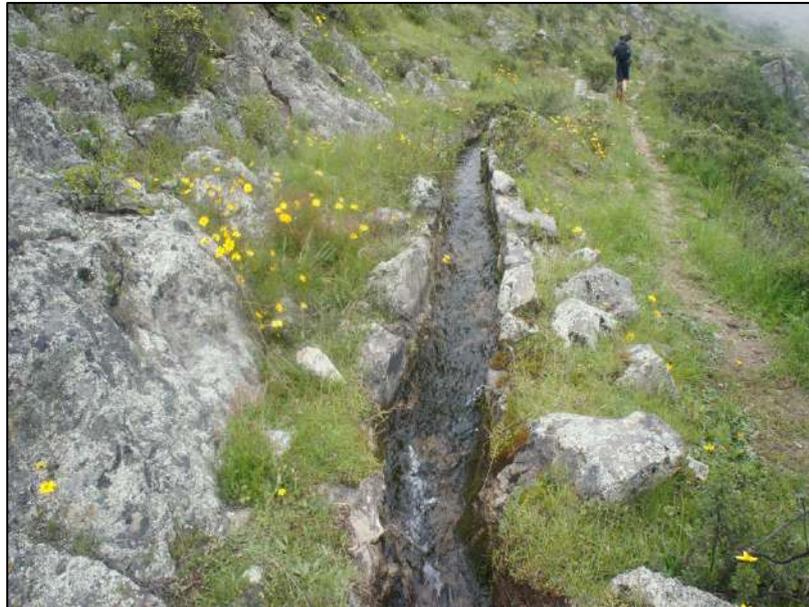
*Figura 1. Amuna de San Andrés de Tupicocha*

Las amunas son una técnica ancestral de más de 1,500 años de antigüedad, en donde los canales divergen el agua de las quebradas durante la época de lluvias, y las conducen por las laderas de las montañas, incentivando la infiltración del agua (Ochoa-Tocachi, B. et al, 2019). Esta técnica ha sido conservada por los comuneros de San Andrés de Tupicocha hasta la actualidad, debido a su importancia en la gestión del agua y en sus tradiciones.

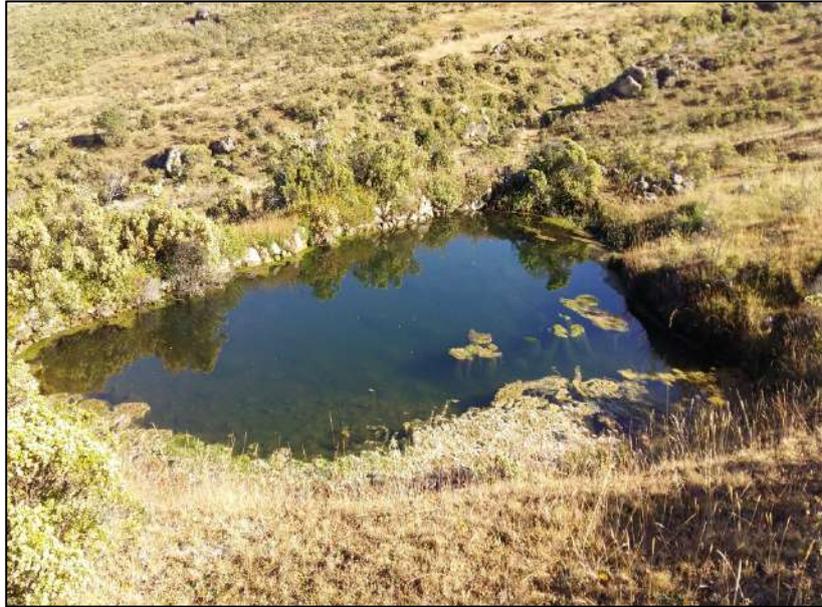
*Figura 2. Qocha en Huamatanga*

Las qochas son reservorios de agua que permiten la captación y almacenamiento del agua de lluvias (FONCODES, 2015). Se pueden formar en depresiones naturales, en donde se construye un dique con materiales disponibles de las zonas; o pueden ser construidos, en donde se realiza mediante trabajo manual o se pueden utilizar máquinas. Las qochas en San Andrés de Tupicocha han sido construidas hace 10 años aproximadamente, mediante presupuesto de la municipalidad del distrito.

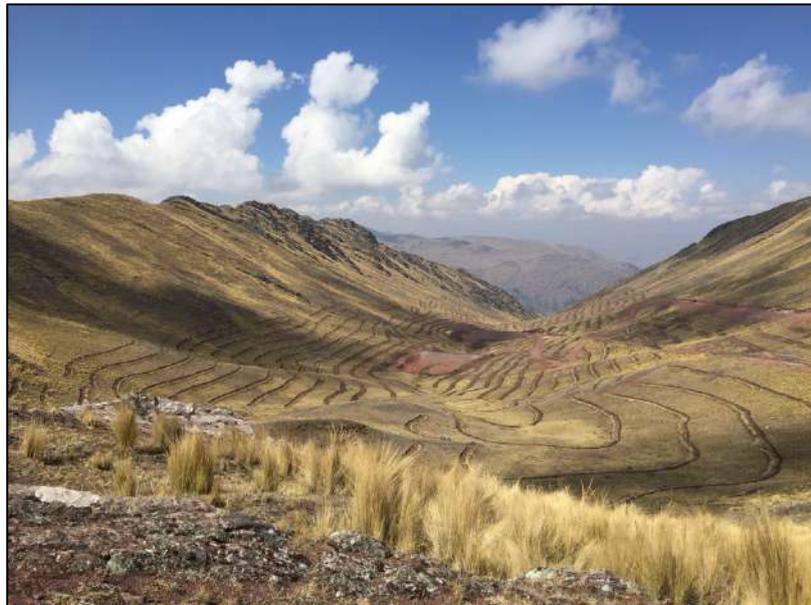
*Figura 3. Zanjas de infiltración*

Las zanjas de infiltración son trincheras de tierra construidas en laderas siguiendo las curvas de nivel y buscan captar el agua de lluvia que escurre en las laderas e infiltrarla en el suelo. Sin embargo, no hay suficiente evidencia que demuestre que esta experiencia aumente la infiltración de agua en el suelo (Locatelli, et al., 2020).

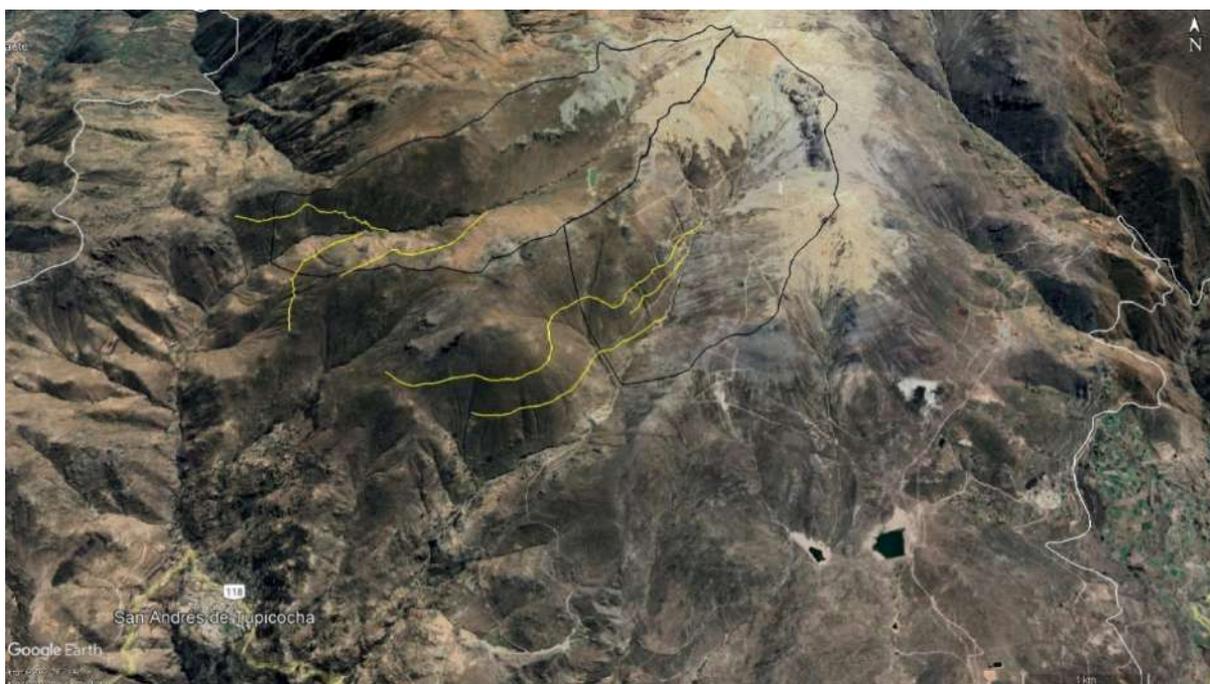
Figura 12. Amunas identificadas en el ámbito de la comunidad campesina San Andrés de Tupicocha

En el caso de las amunas, las imágenes permitieron corroborar la presencia de amunas en las microcuencas Chullaca y Sansare, 3 en cada una.

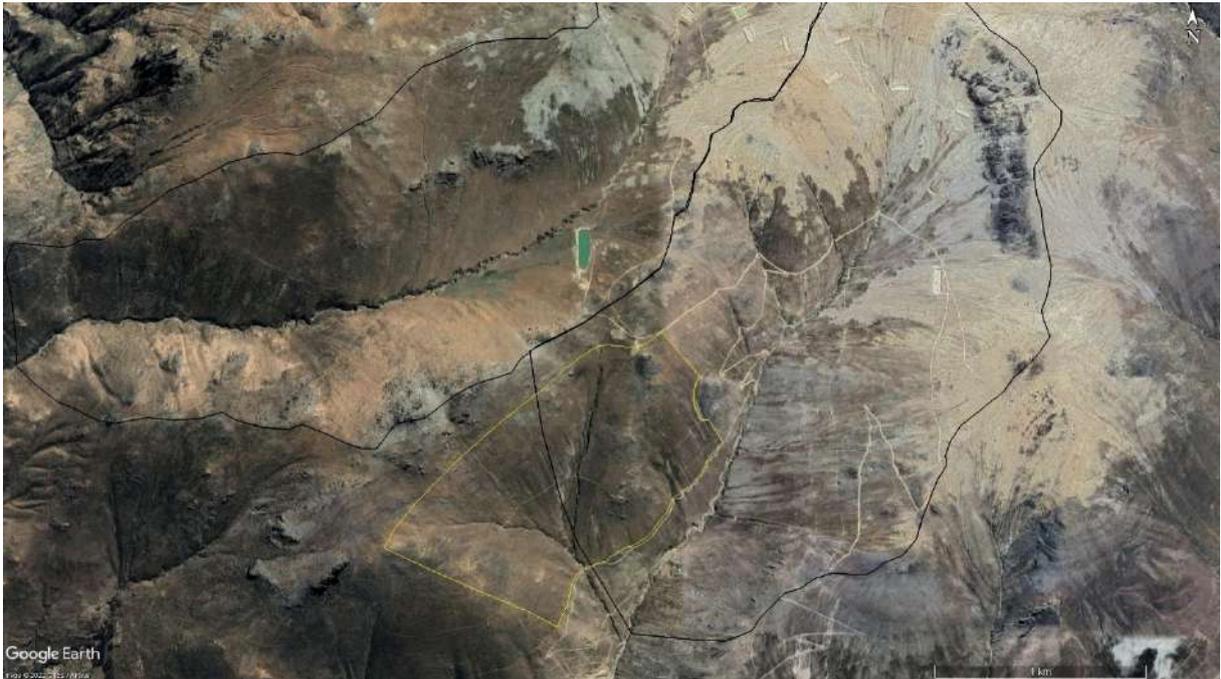
*Figura 14. Clausura de pastos en el ámbito de la comunidad campesina San Andrés de Tupicocha*

En el caso de la clausura de pastos, se estimó que la zona protegida cuenta con un perímetro de 4.22 km y un área de 1 km<sup>2</sup>. El cerco de protección se puede apreciar en la imagen 4.

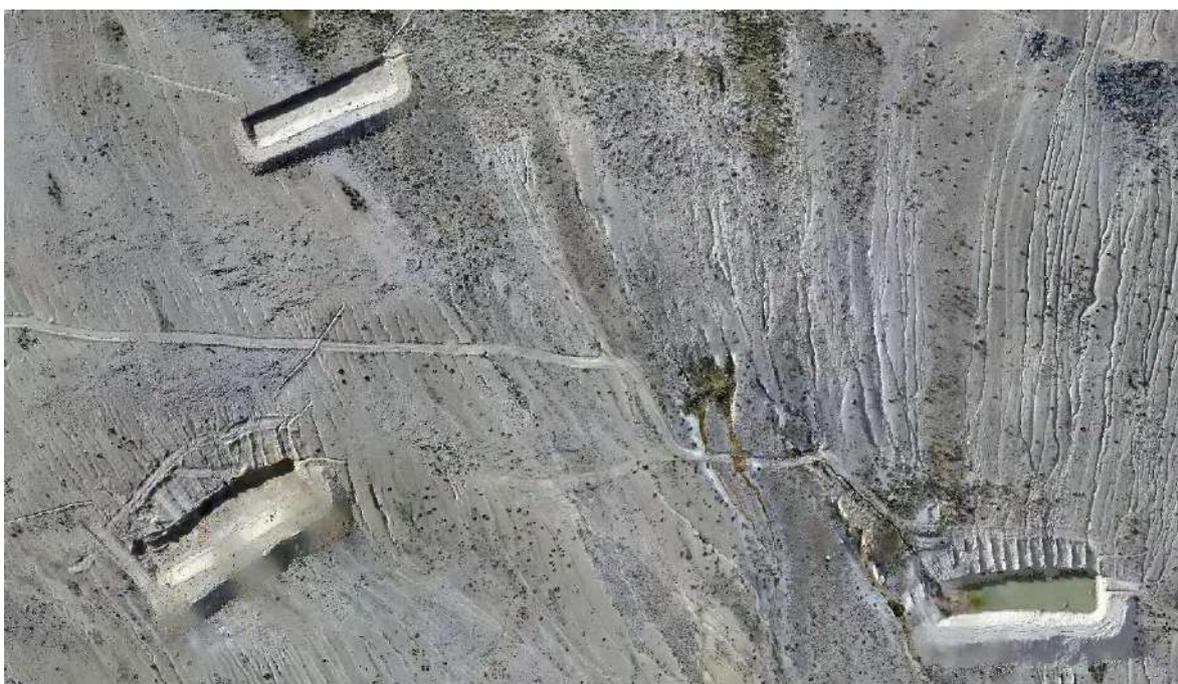
Figura 15. Vista de qochas con el levantamiento topográfico

Mediante un servicio de la empresa GGREEN se realizó un levantamiento fotogramétrico de las microcuencas, las que fueron divididas en 3 zonas: Zona A, zona B y zona C. En el caso de las imágenes se obtuvo una distancia de muestreo del suelo (GSD) resultante de 2,13 cm para la zona A, 5,36 cm en la zona B y 5,23 cm para la zona C. Asimismo, se obtuvieron modelos de elevación con una precisión de  $\pm 8$  cm para la zona C,  $\pm 15$  cm para la zona A y de  $\pm 54$  cm para la zona B. Las imágenes y los modelos Estas imágenes fueron utilizadas para caracterizar con mayor detalle las qochas, obteniendo con mayor precisión las medidas de ancho, largo y profundidad.

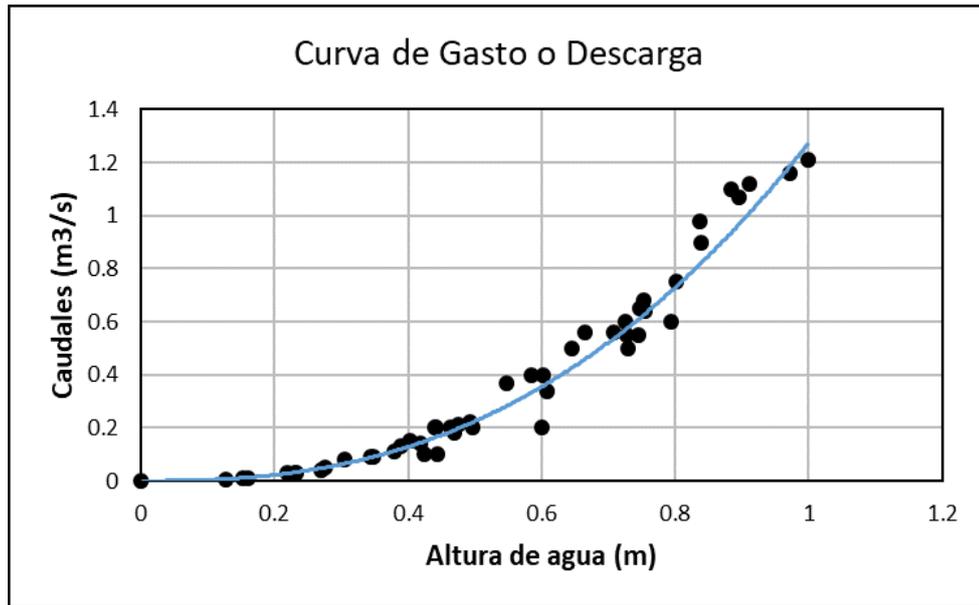
Figura 21. Ejemplo de curva de descarga

Estas metodologías se deben complementar en los puntos de aforos automáticos. Para poder estimar caudales a partir de los sensores de nivel, se deben realizar aforos en diferentes momentos durante el año, con la finalidad de desarrollar la curva de descarga. La curva de descarga es la relación entre el nivel de agua y el caudal circulante por la sección de control (Westberg. J. et al. 2011). Según Domeneghetti, et al. 2012) se necesitan por lo menos 15 aforos a diferentes niveles para desarrollar una adecuada curva de descarga, por lo que se consideró realizar entre 8 a 10 aforos en época húmeda y época seca, haciendo un total de 16 campañas de aforo, aproximadamente.

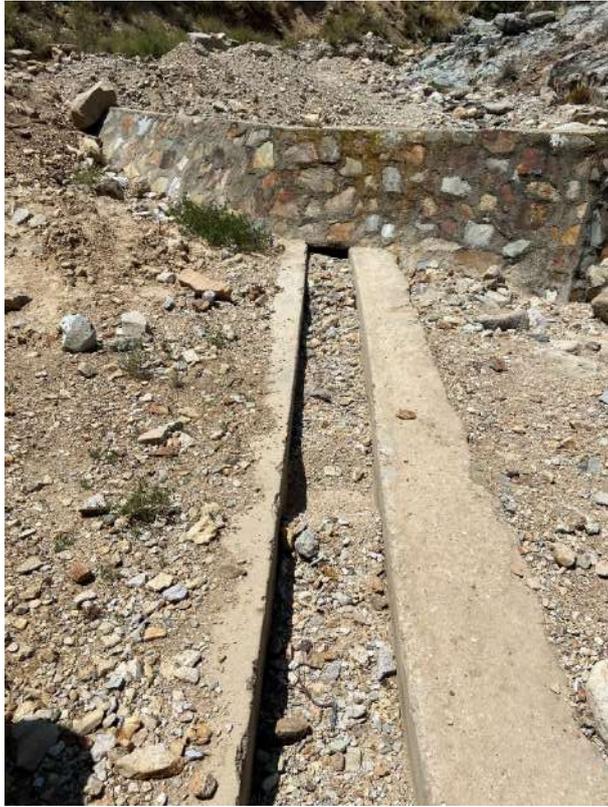
El canal superior es el que capta el agua de la quebrada Sansare y lo dirige hacia la zona de infiltración. Este canal presenta como captación un muro de mampostería con salida hacia la amuna, un tramo inicial de 50 m revestido de concreto para impermeabilizarlo, seguido de un tramo de canal rústico de 700 m aproximadamente que descarga el agua en una pequeña quebrada. El agua discurre por esta quebrada hasta llegar al segundo canal, metros abajo. El segundo canal, es una amuna cuya captación fue destruida por efecto de un deslizamiento, por lo que actualmente capta el agua de la quebrada que recibe agua del canal descrito anteriormente. Este segundo canal presenta un tramo rústico de aproximadamente 1800 m de longitud, para luego descargar el agua en la zona de infiltración. Este tramo presenta un tramo de concreto, metros más adelante, donde se cruza con una quebrada.

*Figura 24. Captación amuna Sansare bajo totalmente colmatada*

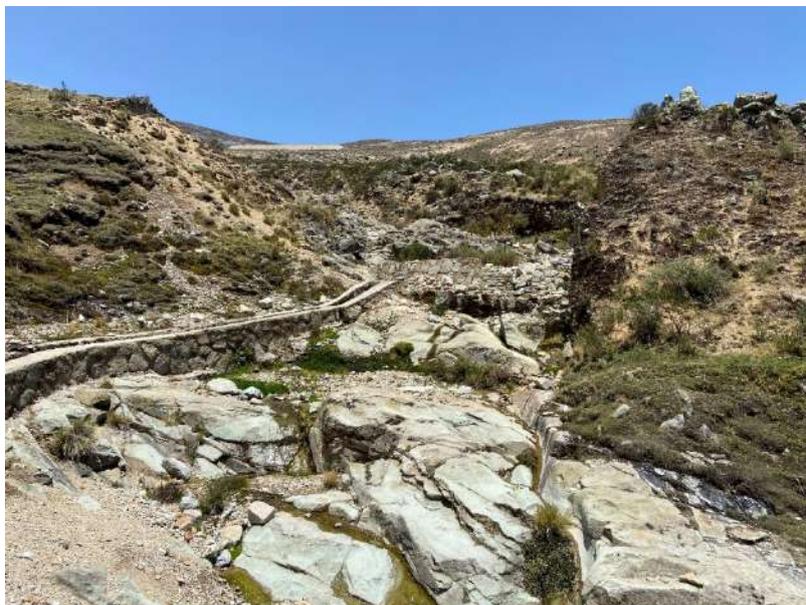
*Figura 26. Captación de amuna Sansare Alto*

Canal amunero que cuenta con una captación de mampostería, un primer tramo impermeabilizado por revestimiento de concreto con una longitud de 50 m, y un segundo tramo de canal rústico de una longitud aproximada de 3400 m.

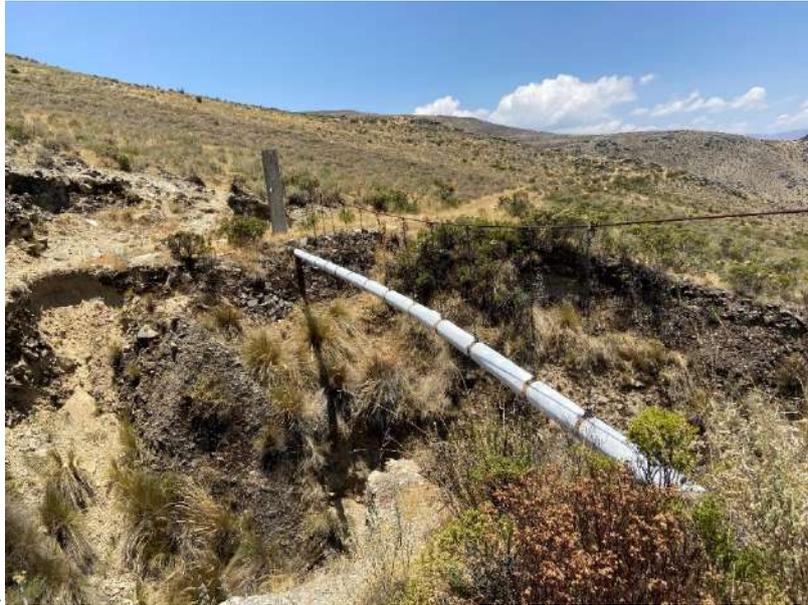
Este canal es cortado por 2 cárcavas, por lo que presenta una sección donde el canal es reemplazado por un tubo de PVC para que el agua pueda cruzar la primera cárcava; y una sección donde se construyó una canoa para permitir que el agua y los sedimentos que este arrastre, pasen por encima del canal.

*Figura 27. Sección del canal donde canal es reemplazado por tubo*

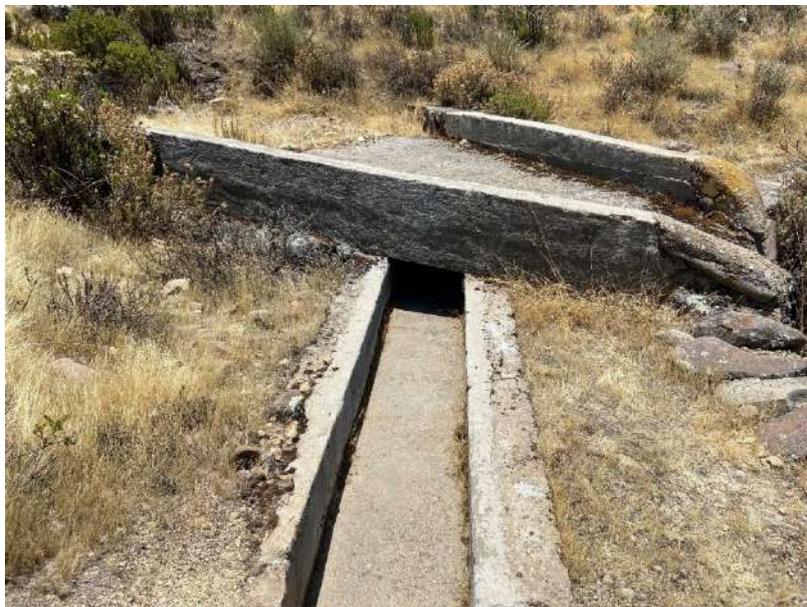
*Figura 28. Canoa en canal amunero Sansare Alto*

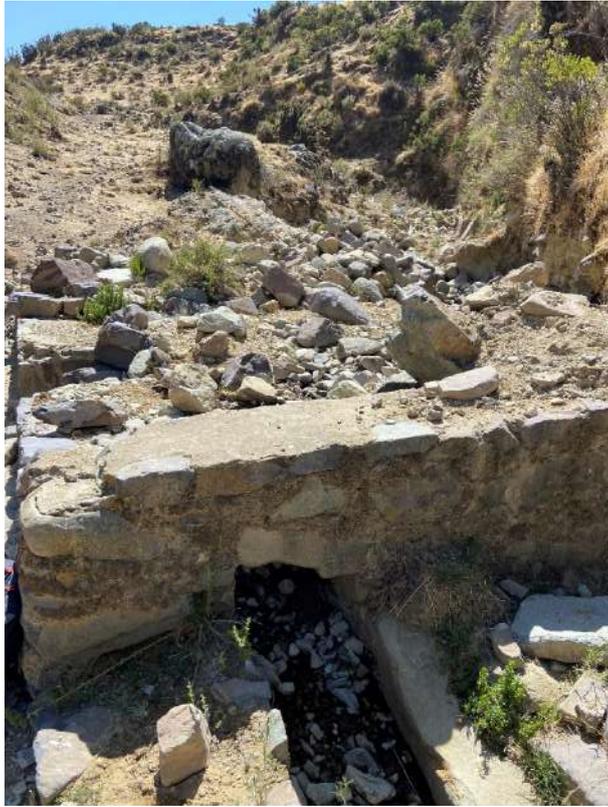
*Figura 29. Captación de amuna Chullaca Alto*

Canal amunero que presenta una captación con muros de mampostería, un primer tramo impermeable revestido con concreto de 10 m de longitud, seguido por un tramo de 1400 m de longitud de canal rústico.

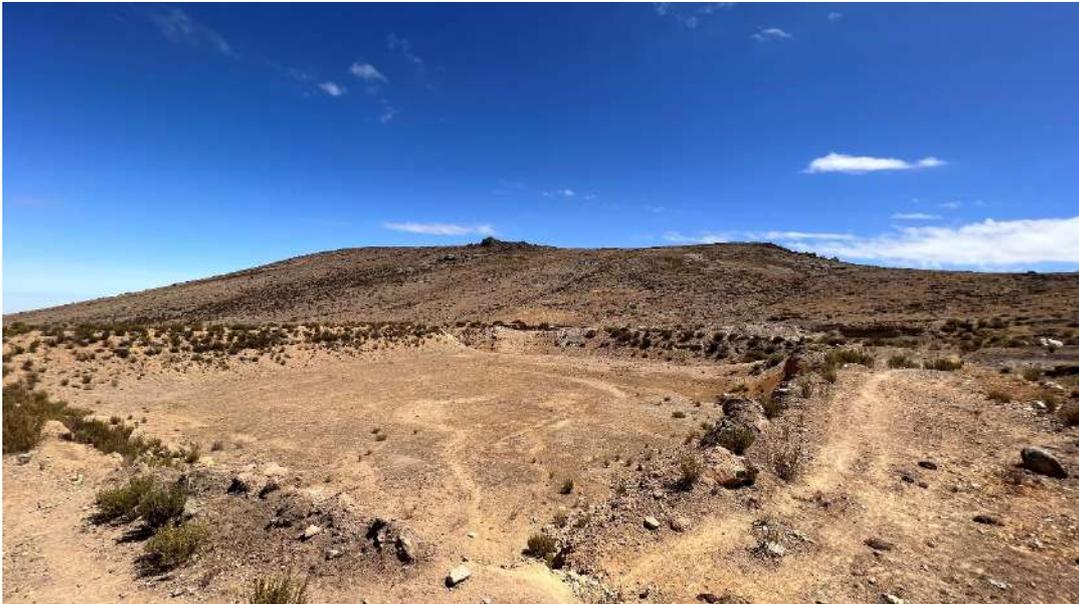
*Figura 33. Qocha 2*

Se encuentra ubicada en la microcuenca Chullaca. Presenta un ancho de 47 m y un largo de 56 m. Esta qocha no está en funcionamiento debido a que sufrió un derrumbe de una de sus esquinas, por lo que no puede retener el agua que capta de las lluvias.

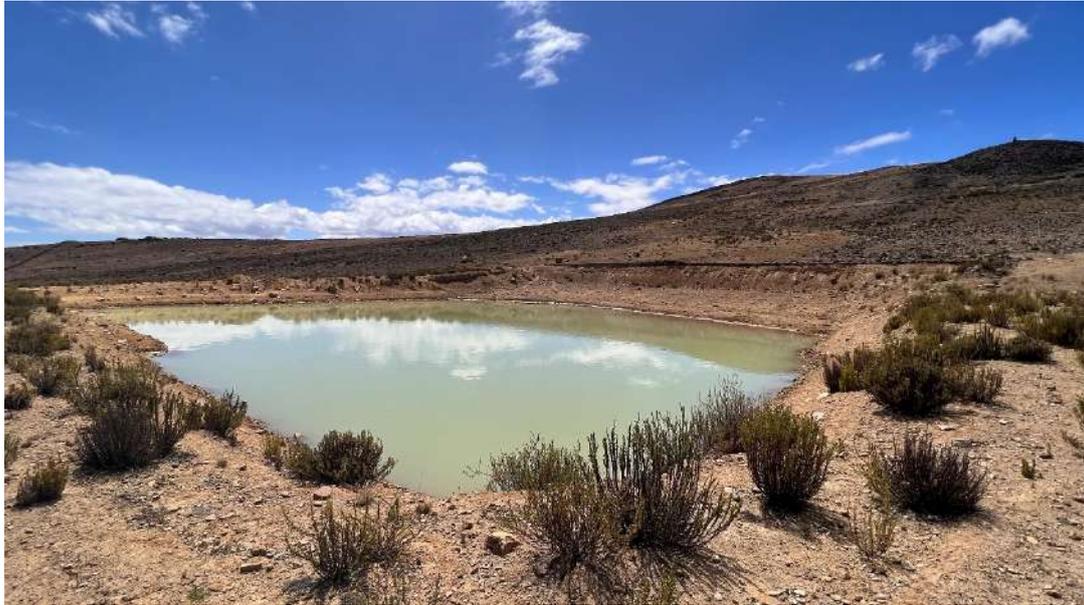
*Figura 34. Qocha 3*

Se encuentra ubicada en la microcuenca de Chullaca. Presenta un ancho de 45 m y un largo de 48 m. Esta qocha es permanente, es decir que presenta agua durante todo el año. El nivel del agua disminuye durante la época de estiaje, pero no termina de secarse.

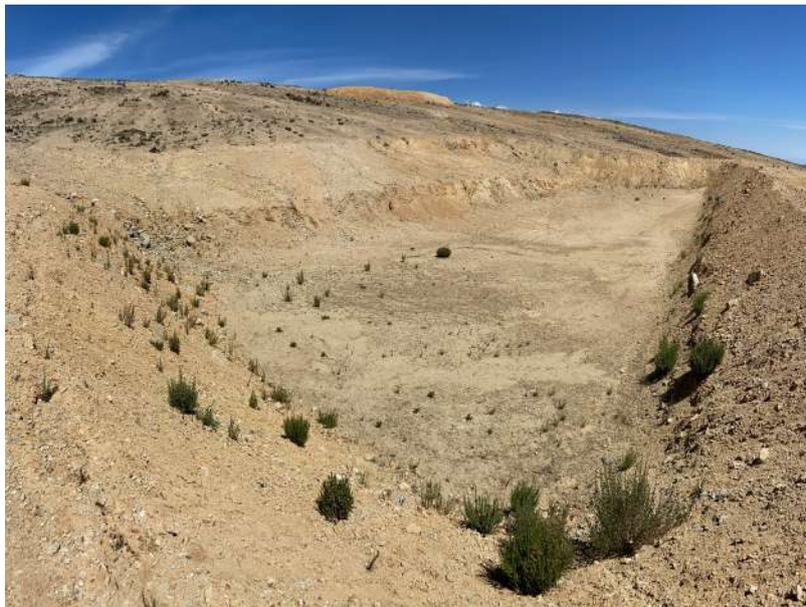
*Figura 35. Qocha 4*

También ubicada en la microcuenca Chullaca. Tiene un ancho de 28 m y un largo de 59 m. Esta qocha solo cuenta con agua durante la época de lluvia.

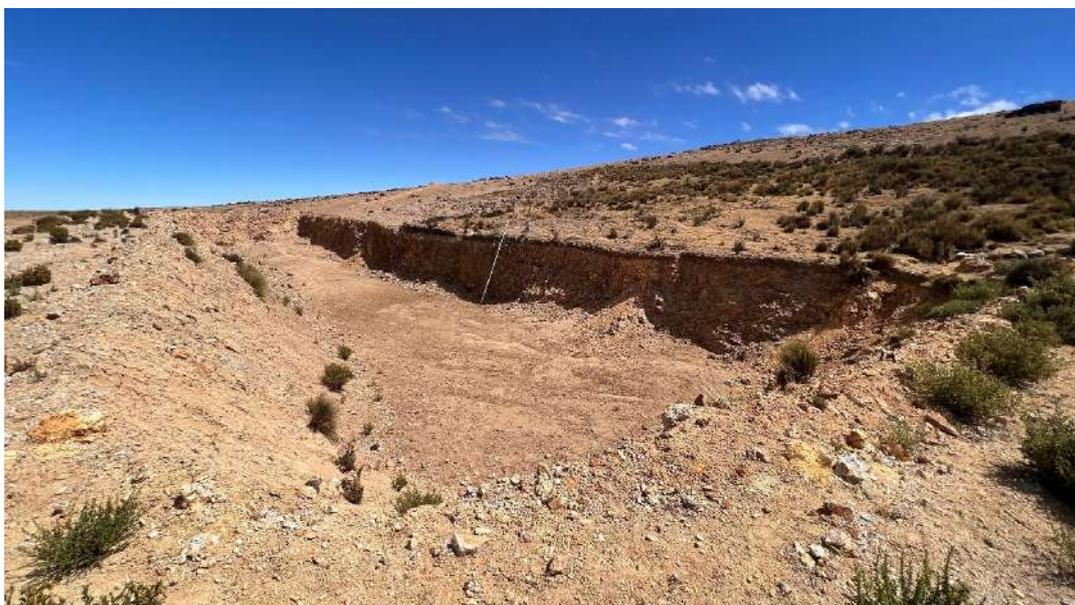
*Figura 36. Qocha 7*

Qocha ubicada en la microcuenca Sansare. Tiene un ancho de 14 m y un largo de 61 m. Metros más arriba de la qocha, en la ladera, se encontró un manantial temporal, el que aporta agua durante la época de estiaje a la qocha. La presencia del manantial también hace posible la presencia de vegetación en la zona. Esta qocha solo cuenta con agua durante la época de lluvia.

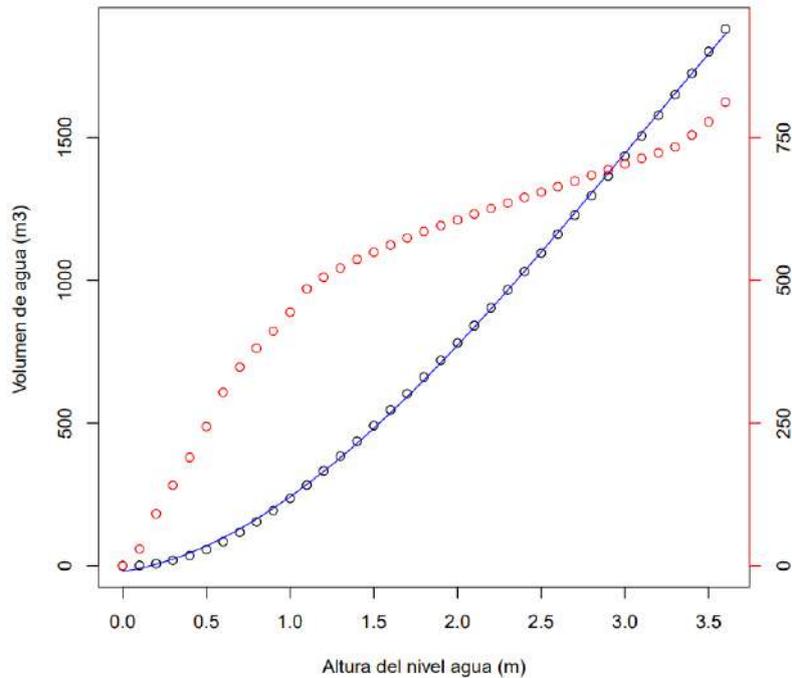
Figura 39. Relación nivel-volumen

Para poder relacionar el nivel del agua con el volumen almacenado en las qochas se generará la curva nivel-volumen (figura 13), mediante el uso de la información topográfica de las qochas levantada en un estudio de vuelo con RPA realizado durante el 2021.

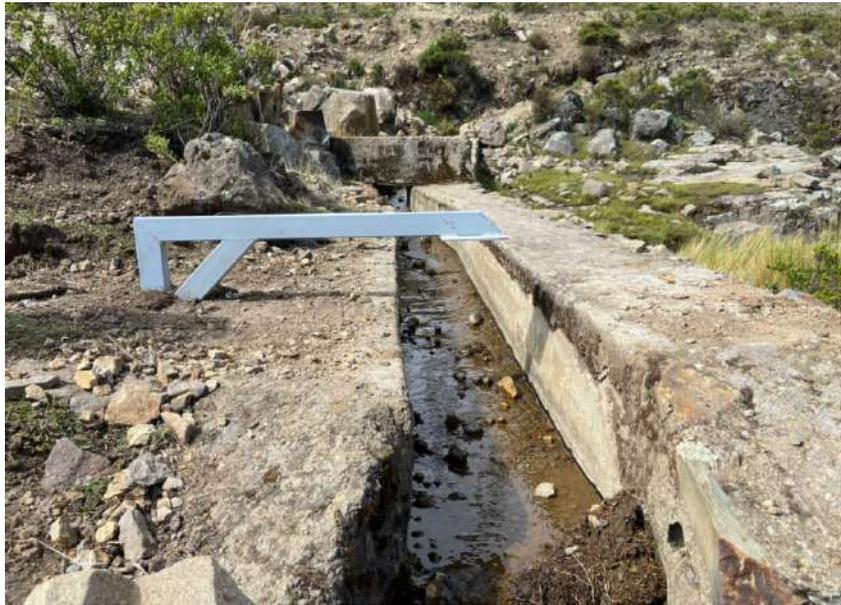
*Figura 40. Soporte para Arduino en zona media de amuna Sansare bajo*

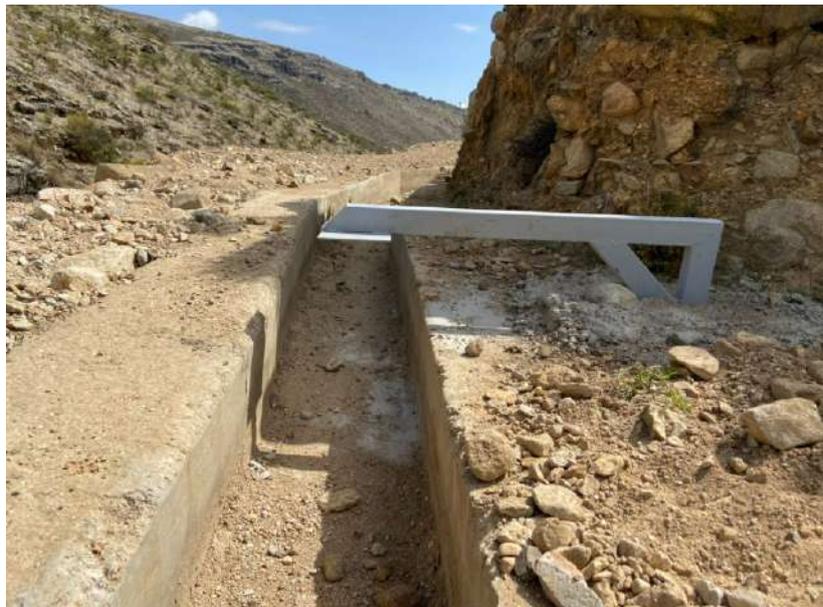
*Figura 41. Soporte para Arduino en captación de amuna Sansare bajo*

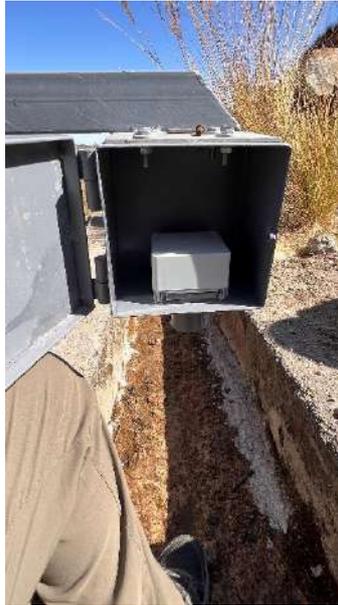
*Figura 42. Sensor de nivel instalado en caja de seguridad*

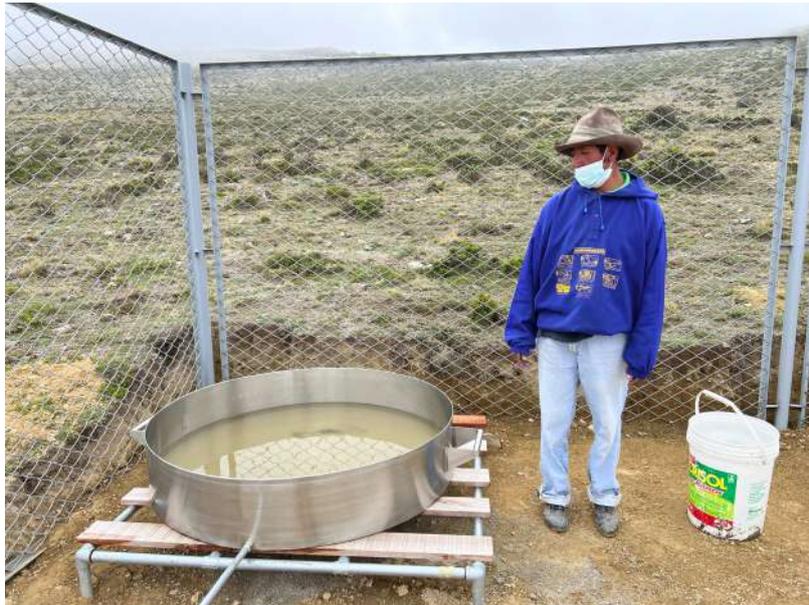
Figura 48. Tanque evaporímetro tipo A

Otra de las variables a medir para la estimación del impacto de qochas es la evaporación. Por lo que se instaló un tanque evaporímetro tipo A en la microcuenca Chullaca, a la altitud donde se encuentran las qochas, por lo que los datos producidos por el tanque servirán para el balance hídrico de qochas. El tanque se encuentra ubicado dentro de un cerco de protección, cerca de la qocha 1 (Q1).

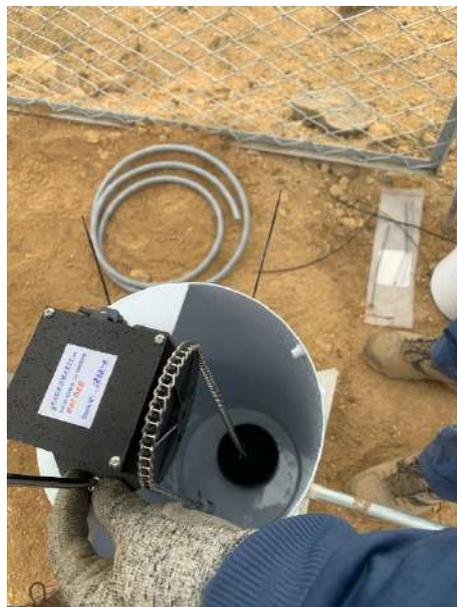
Figura 49. Mecanismo del sensor automático del tanque evaporímetro

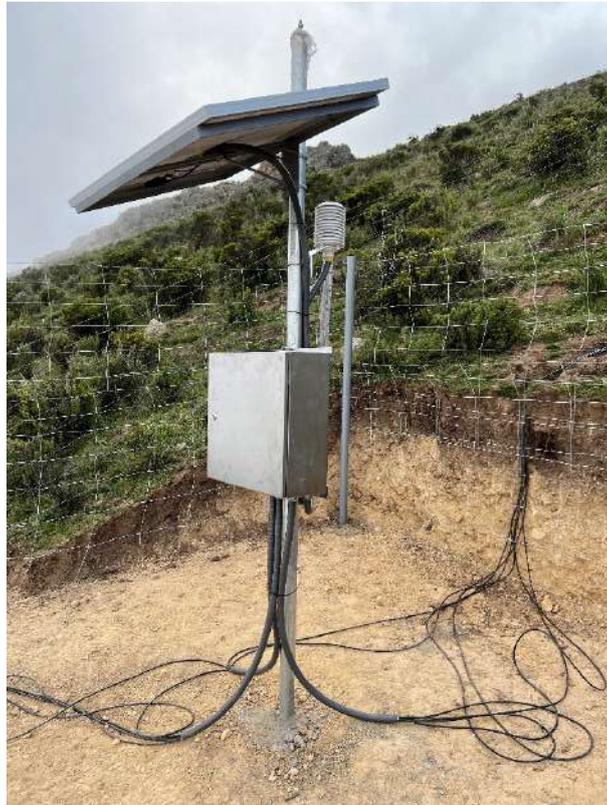
*Figura 53. Estación central para los sensores de humedad*

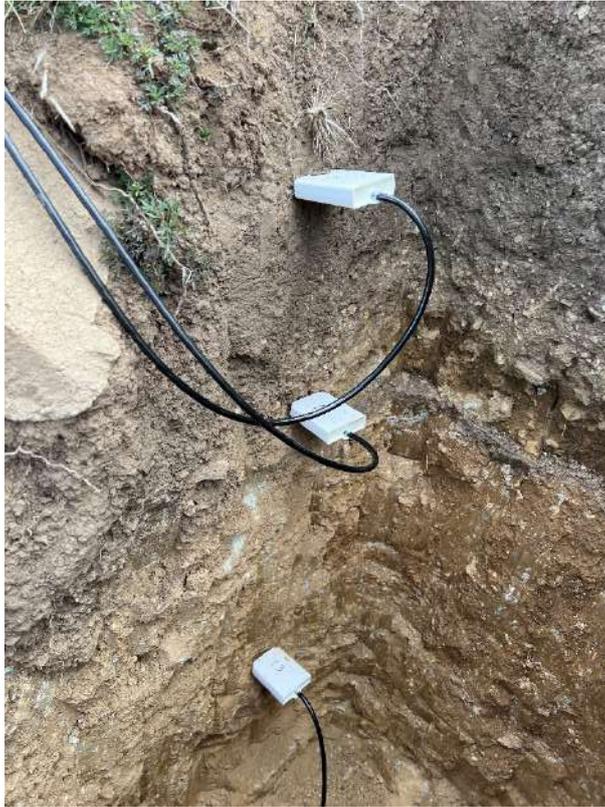
*Figura 54. Sensores de humedad instalados a diferentes profundidades.*

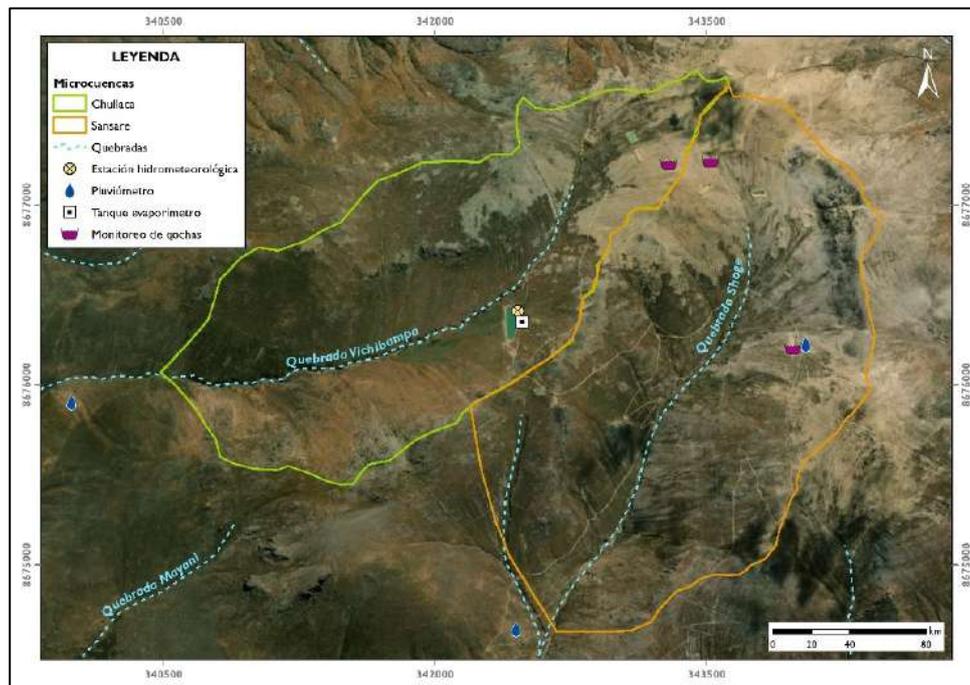
Figura 60. Distribución de equipos para monitoreo a escala de microcuencas

En la siguiente imagen se puede visualizar el monitoreo implementado para el monitoreo de a escala de microcuenca.
