**“CONSERVACIÓN DEL HUMEDAL RAMSAR PANTANOS
DE VILLA: MONITOREOS AMBIENTALES”**

Trabajo de Suficiencia Profesional para Optar el Título de:

INGENIERA AMBIENTAL

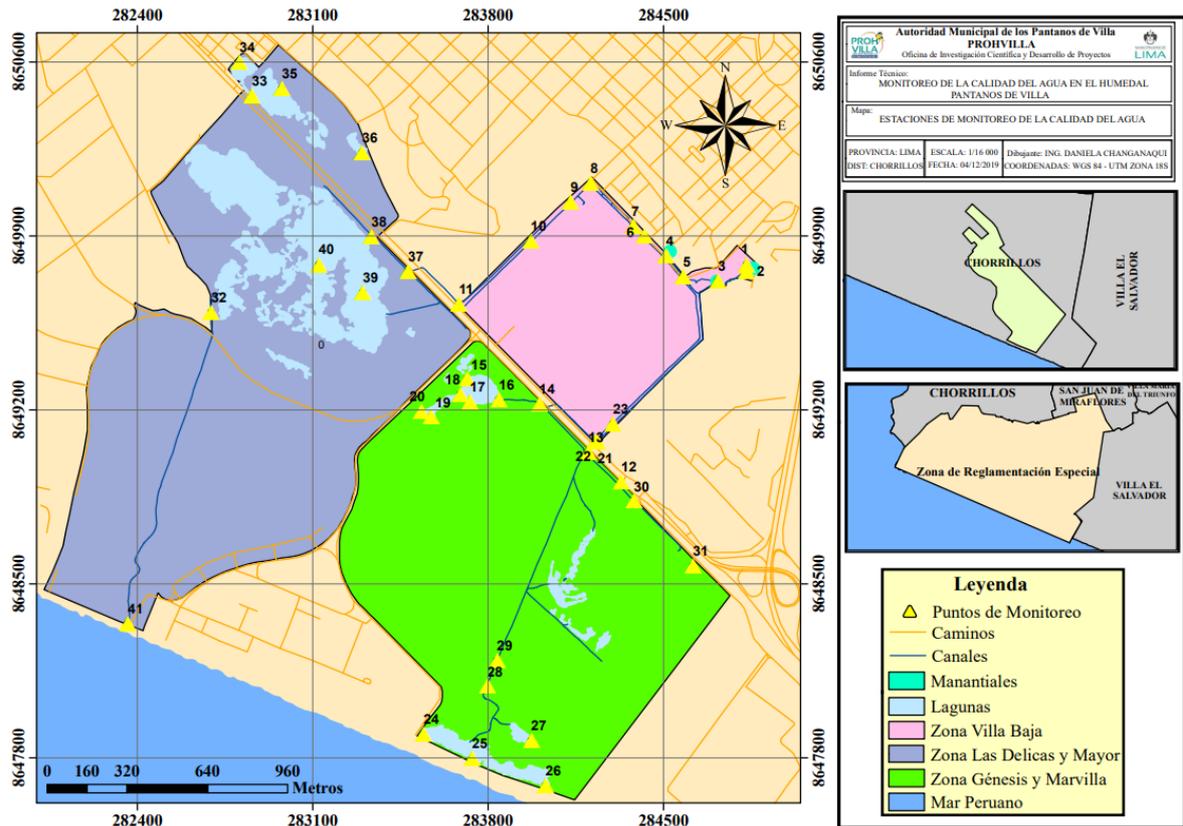
Figura 7. Estaciones y zonas de monitoreo en la ZRE PV

El monitoreo de la calidad de las aguas se realizó en las lagunas del Humedal Pantanos de Villa y en los canales que las alimentan, ubicados en la ZRE PV; lugares en los que están ubicadas 41 estaciones de monitoreo agrupadas en 3 zonas, tal como se puede observar en la figura 7: 14 en la Zona Villa Baja (figura 8), 10 en la Zona Las Delicias y Mayor (figura 9); y 17 en la Zona Génesis y Marvilla (figura 10).

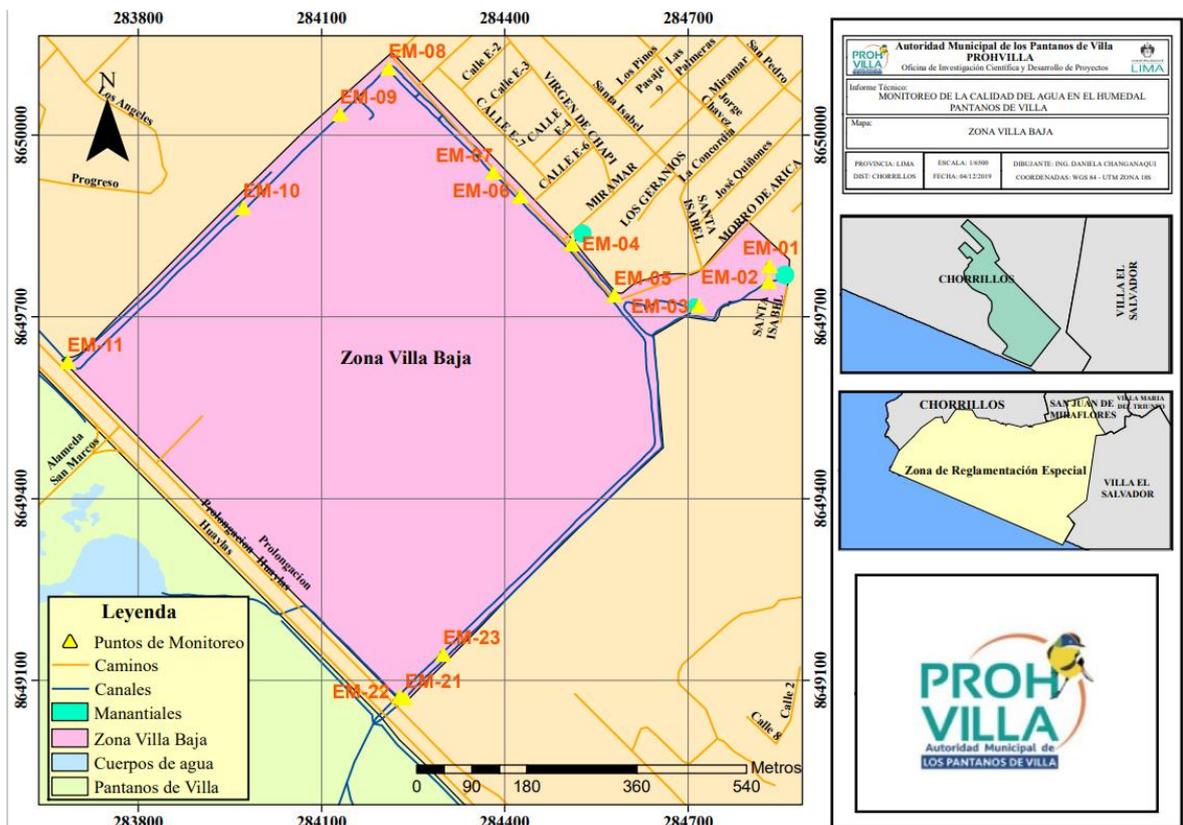
Figura 8. Estaciones de monitoreo ubicadas en la Zona Villa Baja

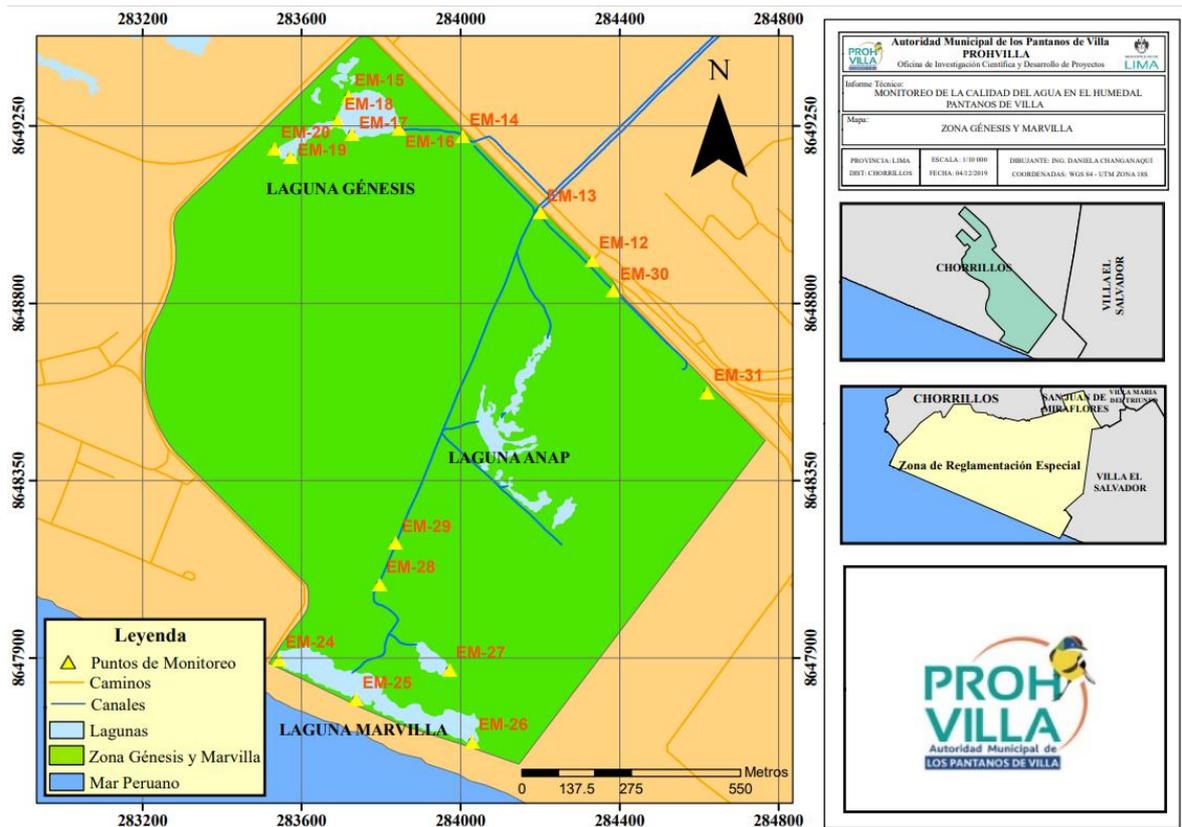
Figura 9. Estaciones de monitoreo ubicadas en la Zona Génesis y Marvilla

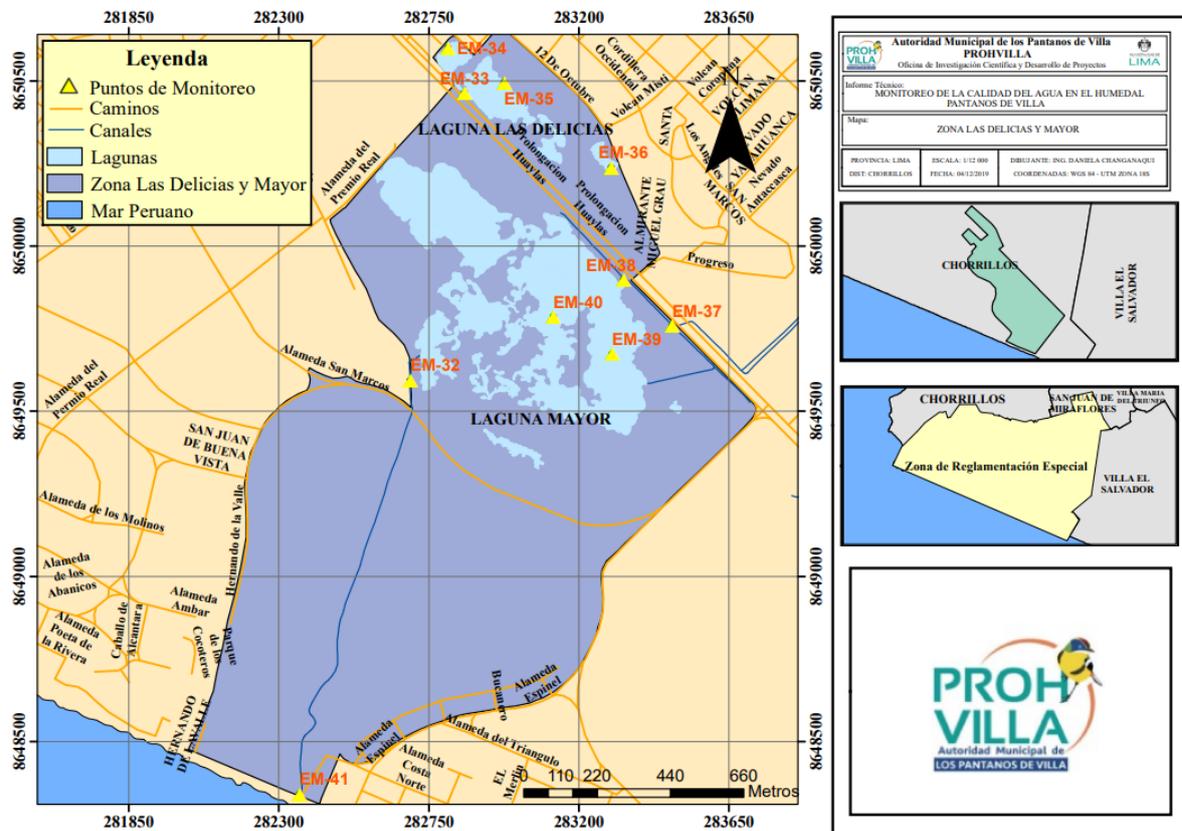
Figura 10. Estaciones de monitoreo ubicadas en la Zona Las Delicias y Mayor

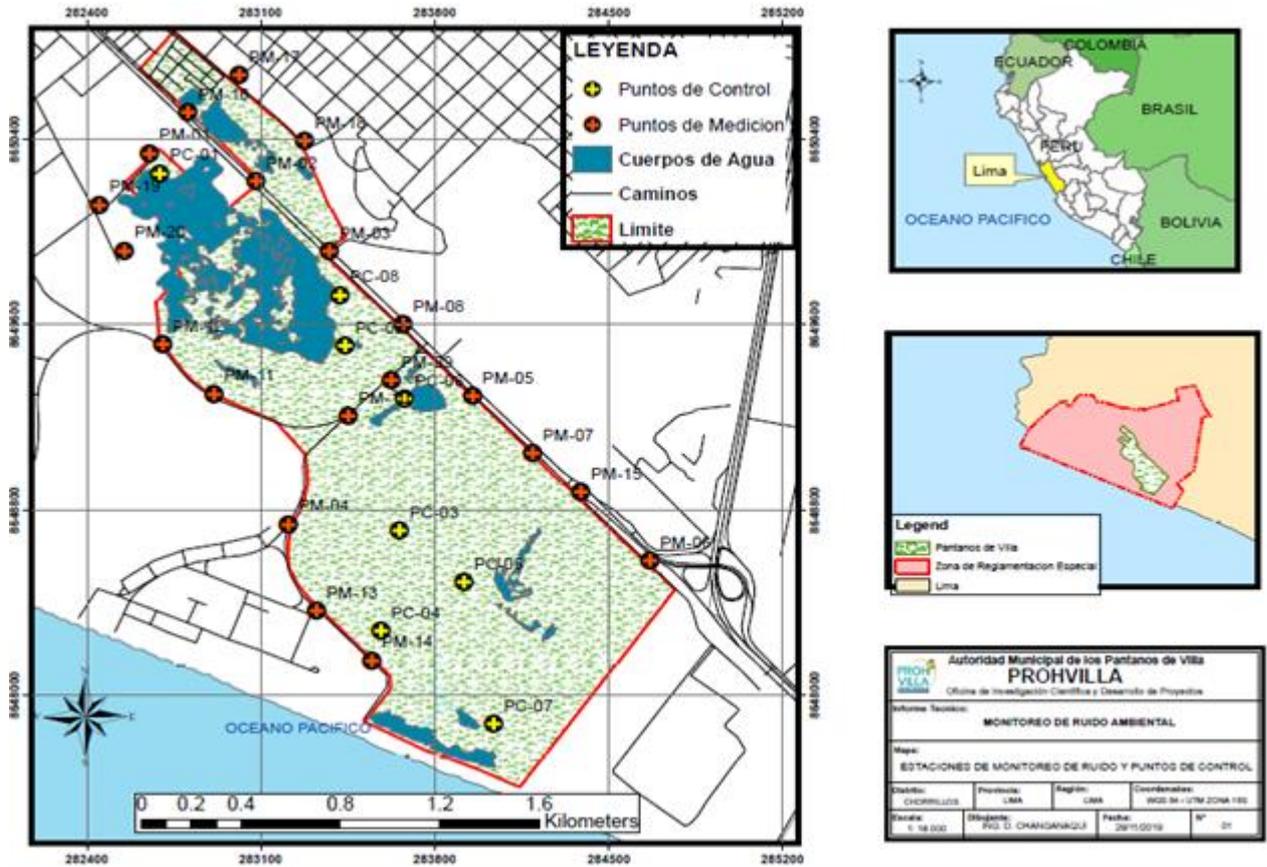
Figura 11. Puntos de monitoreo y puntos de control en la ZRE PV

El monitoreo de ruido ambiental se realizó durante tres días los últimos martes y jueves del mes en el horario de 9 am a 3 pm en los meses de octubre 2019, diciembre 2019, enero 2020 y febrero 2020.

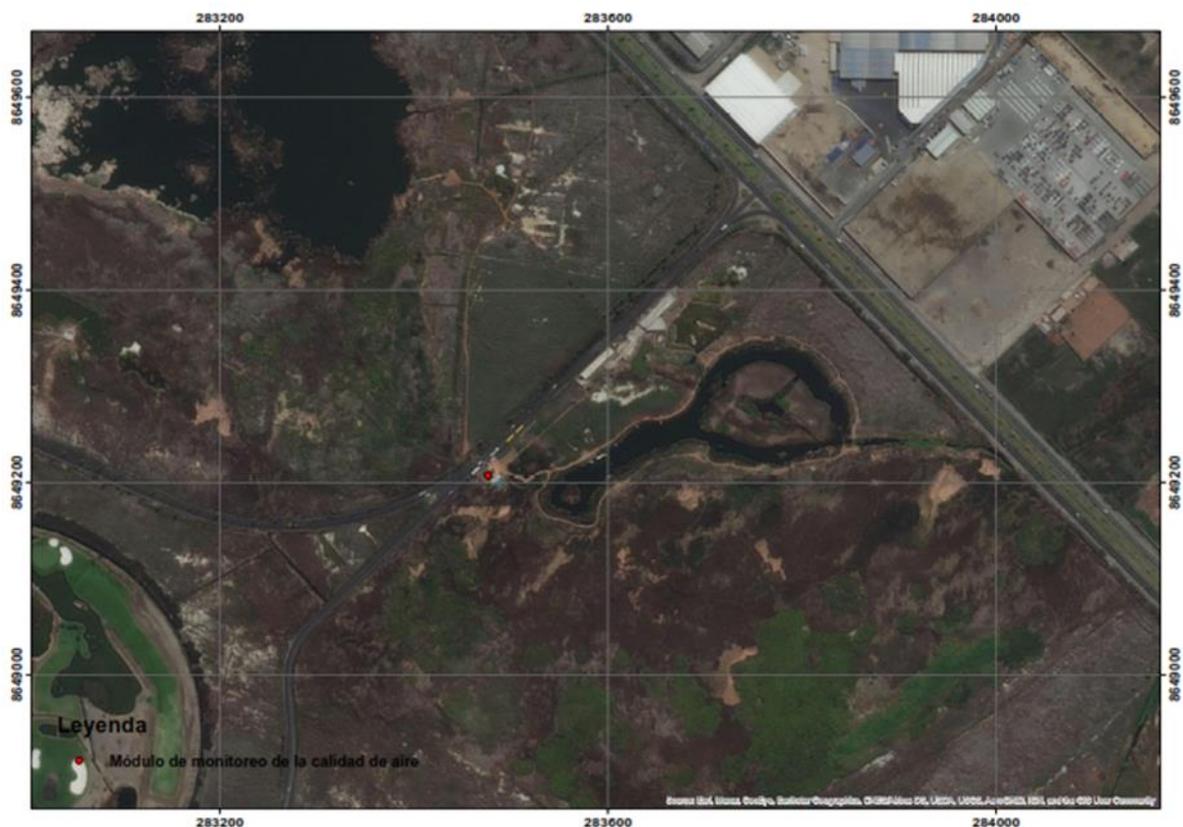
Figura 12. Ubicación del módulo de monitoreo de calidad de aire

El monitoreo de calidad de aire se realizó a través de los datos obtenidos del módulo que se encuentra ubicado sobre la Oficina de Obras y Ecoturismo de PROHVILLA, a unos 50 metros aproximadamente de la avenida Hernando Lavalle, la Figura 12 muestra la imagen satelital de la estación y la Tabla 7 una breve descripción de la misma.

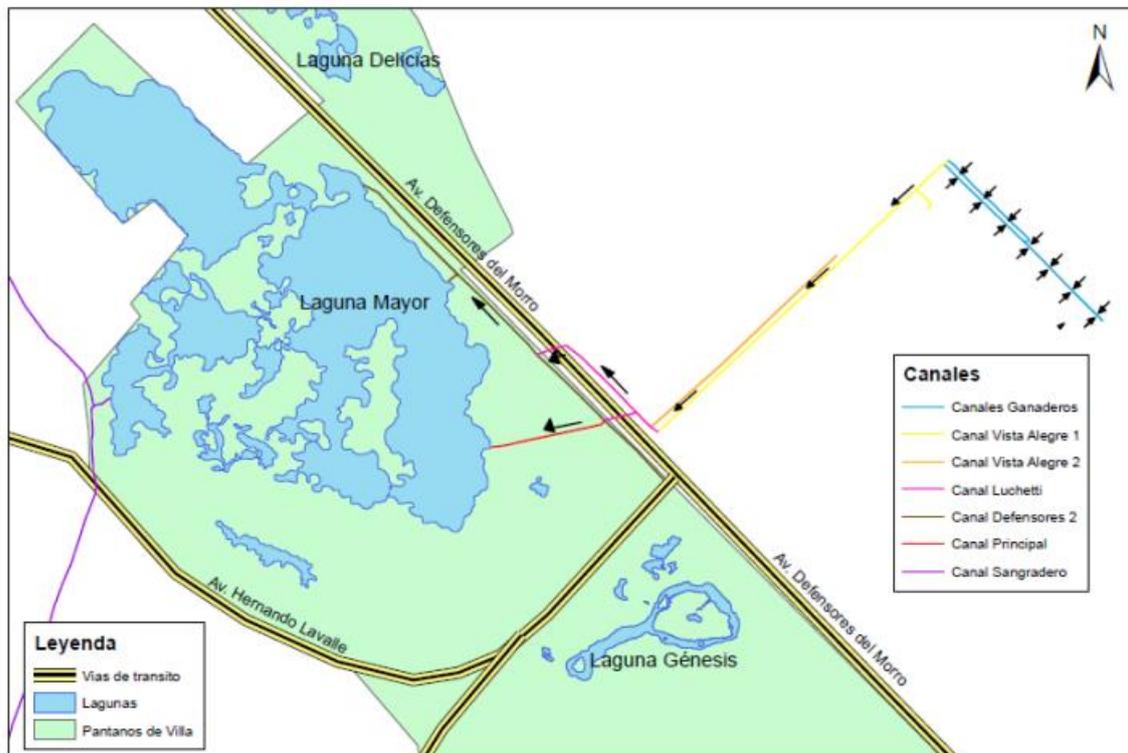
Tal como se puede observar en la Figura 13, el agua subterránea aflora de manera natural por el canal Ganaderos, sigue su recorrido por los canales Vista Alegre 1 y 2, continúa por el canal Luchetti para finalmente desviarse una parte del agua por el canal Principal y la otra continúa por el canal Luchetti, ambos alimentan mediante este recorrido a la laguna Mayor.

Figura 13. Recorrido del agua hacia la laguna Mayor

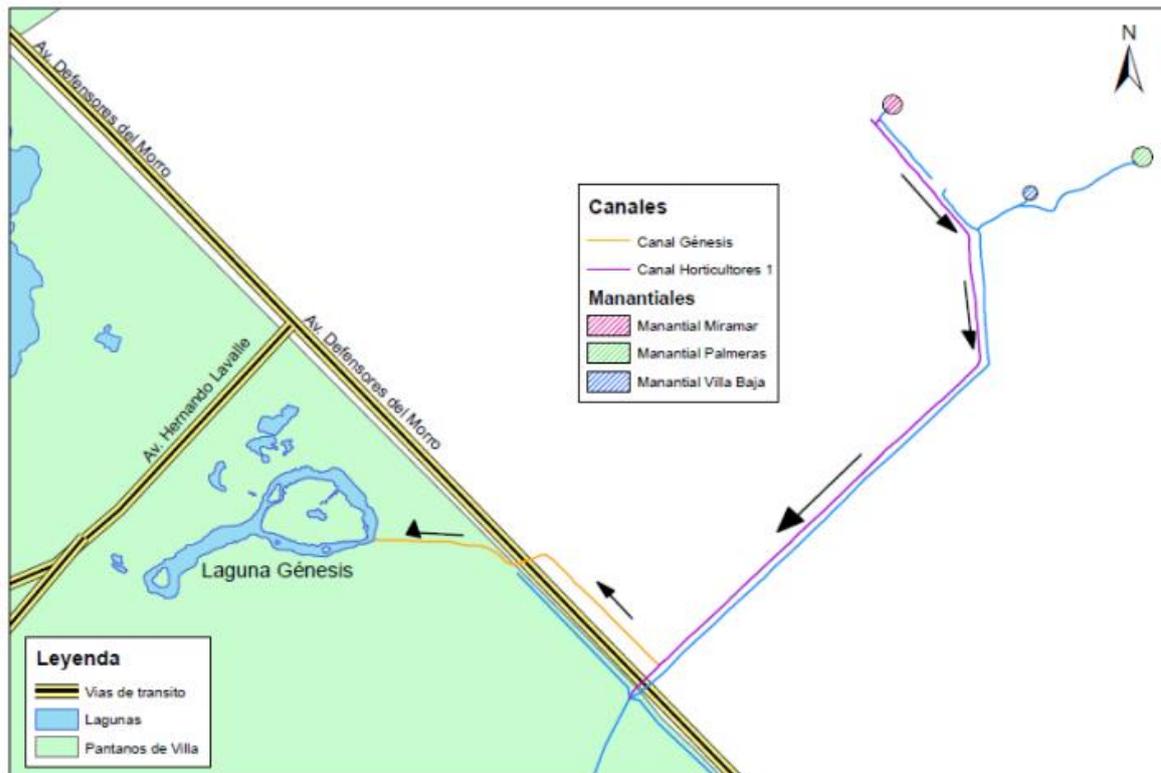
Así mismo, en la Figura 14 se observa que el agua aflora naturalmente en el manantial Miramar, continua su recorrido por el canal Horticultores 1, luego por el canal Génesis hasta llegar a la laguna Génesis.

Figura 14. Recorrido del agua hacia la laguna Génesis

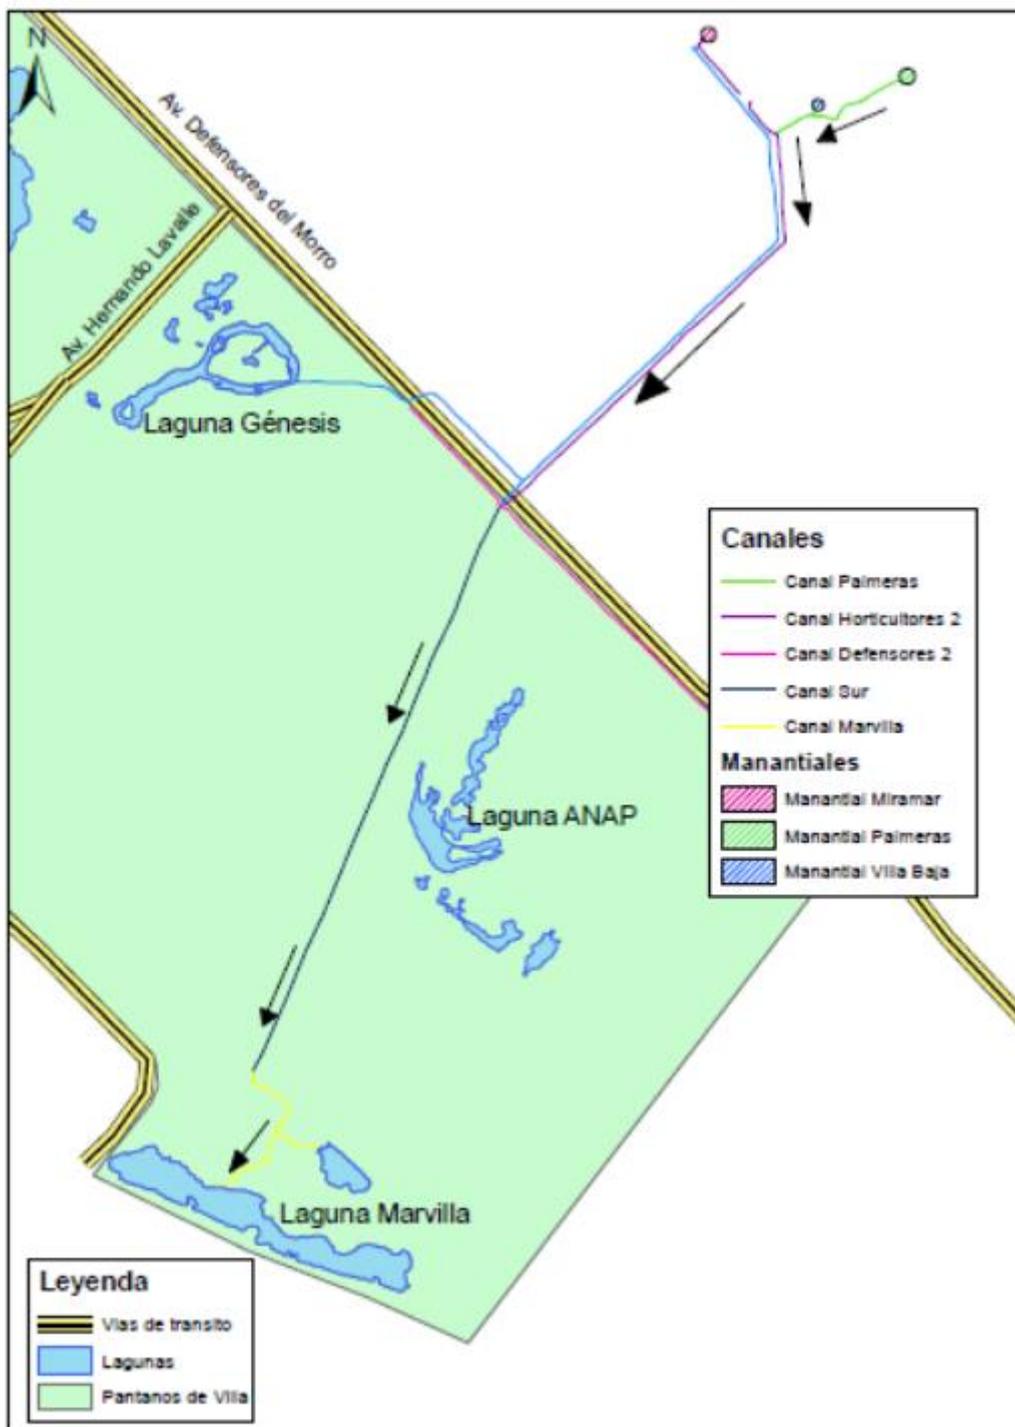
Además, en la Figura 15 se observa que el agua aflora naturalmente del manantial Miramar, Palmeras y Villa Baja. En el caso del manantial Miramar, el agua continúa su recorrido por el canal Horticultores 2, canal Defensores, continúa por el canal Sur, canal Marvilla y llega a la laguna Marvilla. Por otro lado, el agua de los manantiales Palmeras y Villa Baja continúa su recorrido por el canal Horticultores 2, canal Defensores 2, canal Sur, canal Marvilla y llega a la laguna Marvilla.

Figura 15. Recorrido del agua hacia la laguna Marvilla

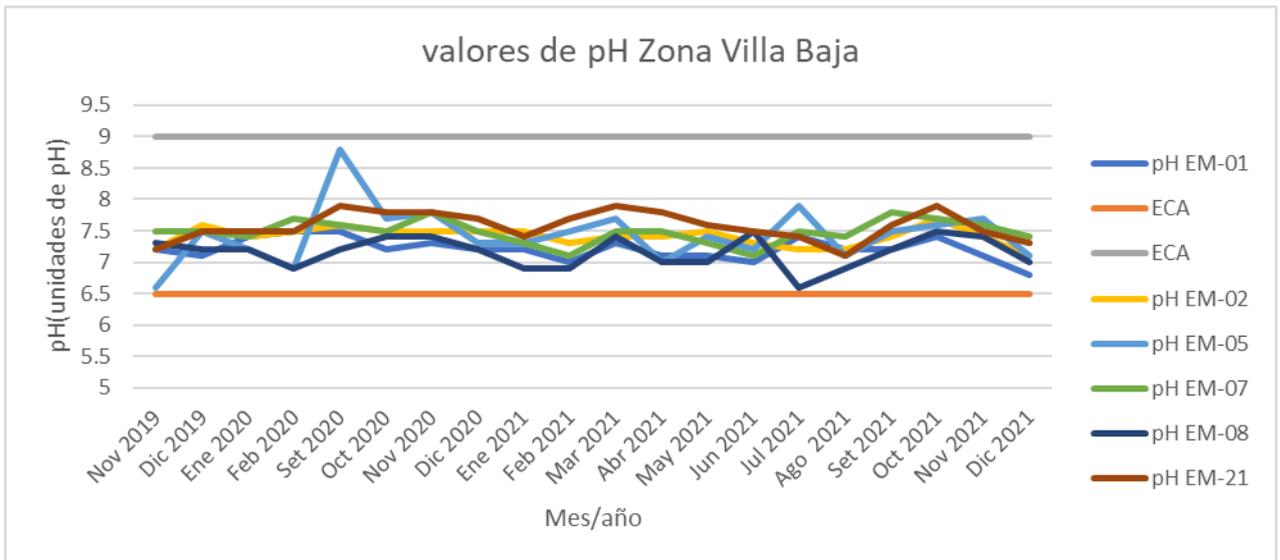
Figura 16. Valores de pH en la zona Villa Baja

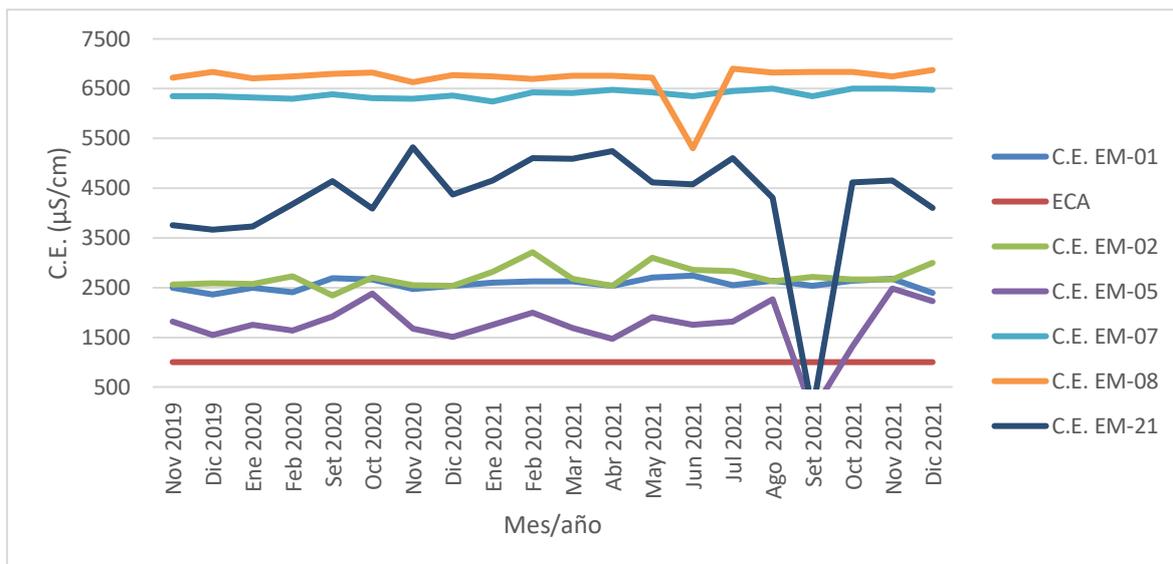
Figura 17. Valores de CE en la zona Villa Baja

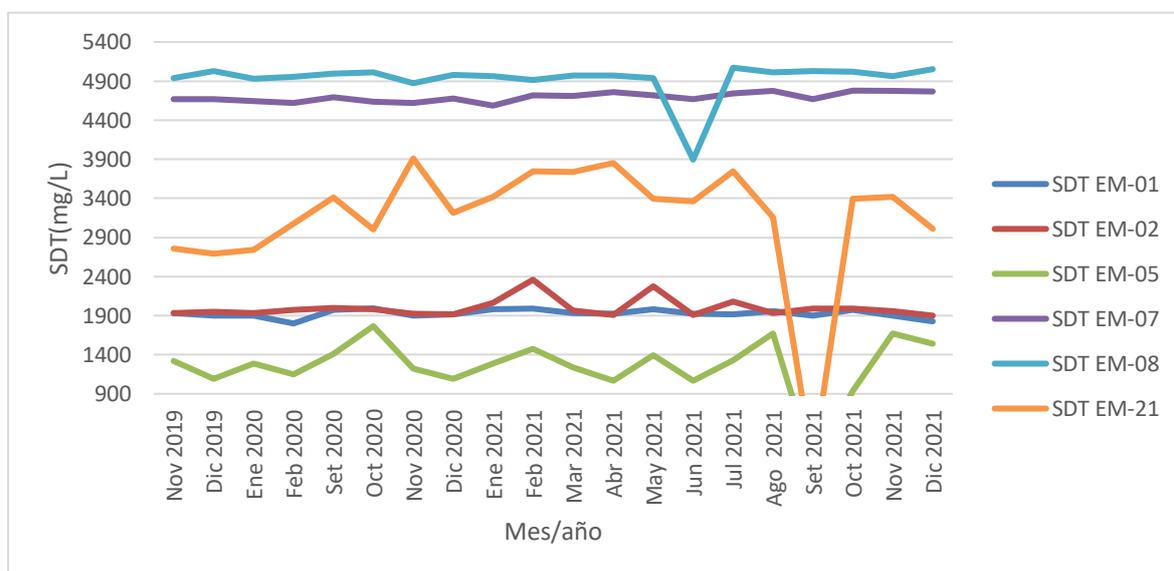
Figura 18. Valores de SDT en la zona Villa Baja

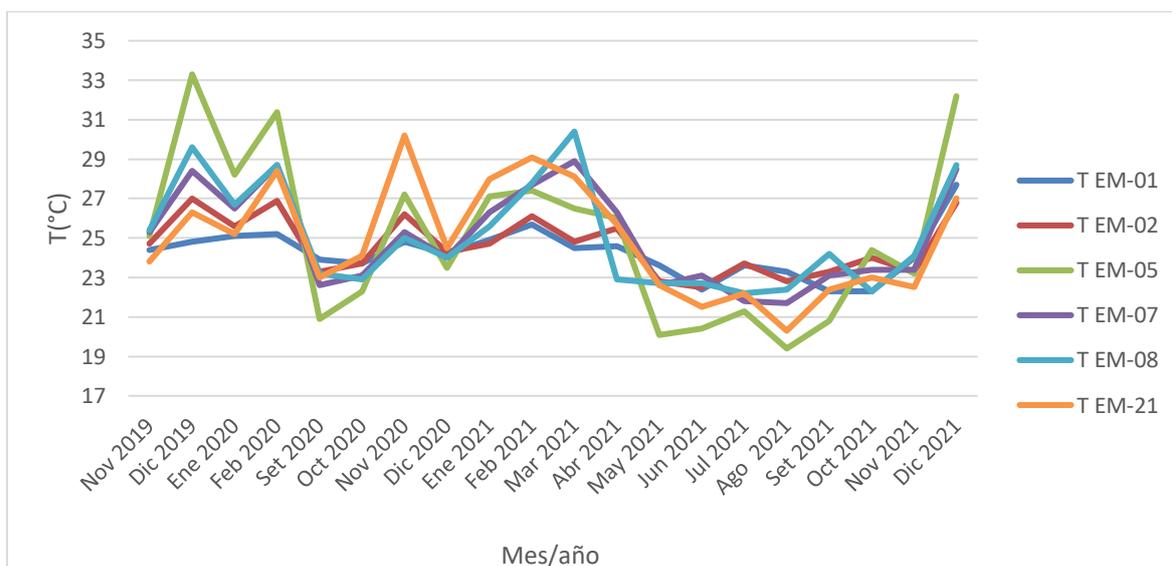
Figura 19. Valores de T en la zona Villa Baja

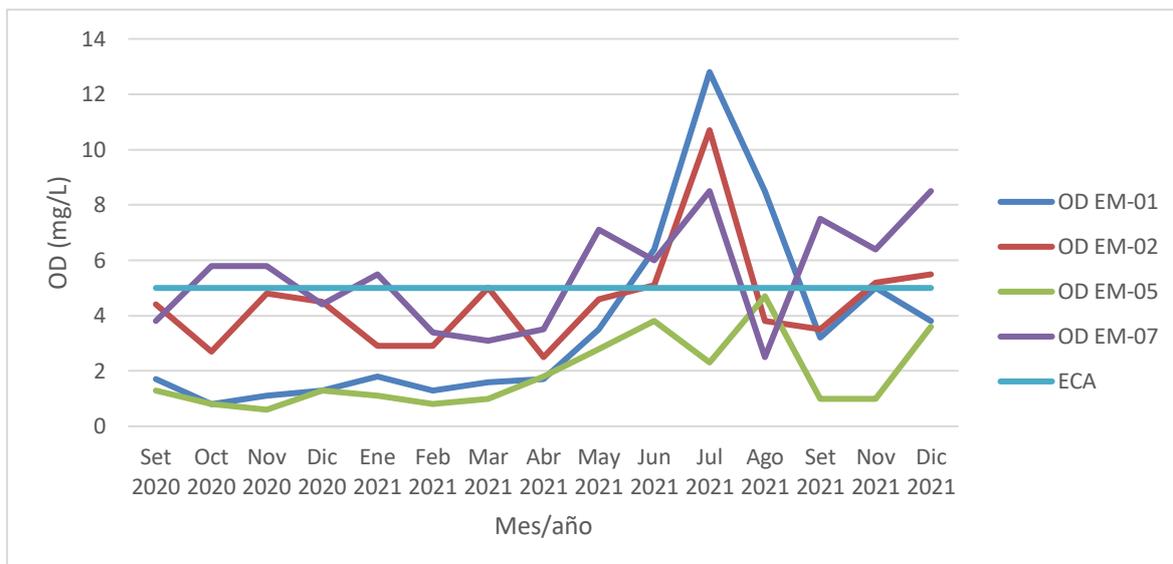
Figura 20. Valores de OD en la zona Villa Baja

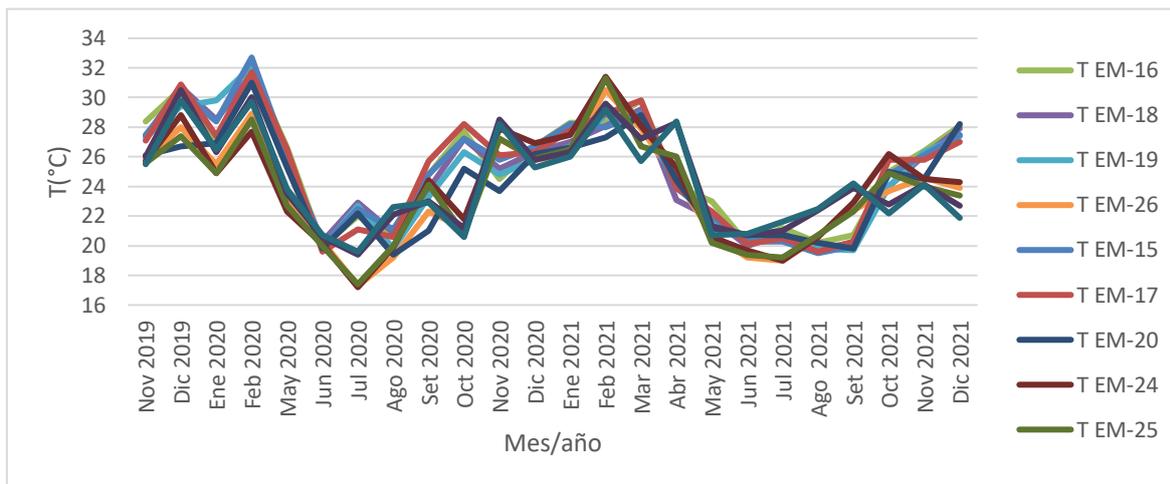
Figura 24. Valores de T en la zona Génesis y Marvilla

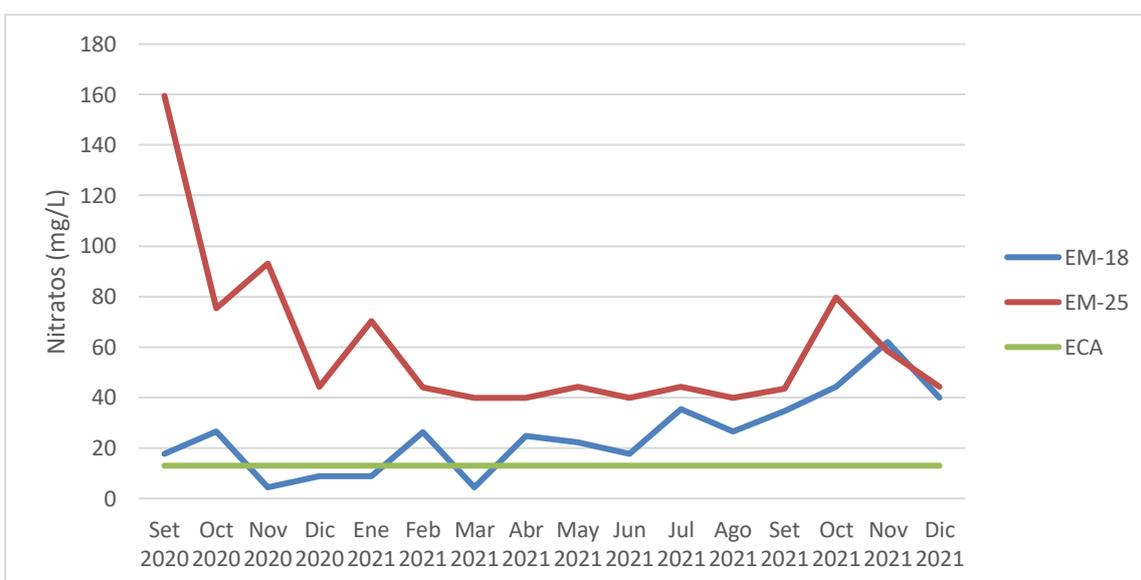
Figura 26. Valores de nitratos en la zona Génesis y Marvilla

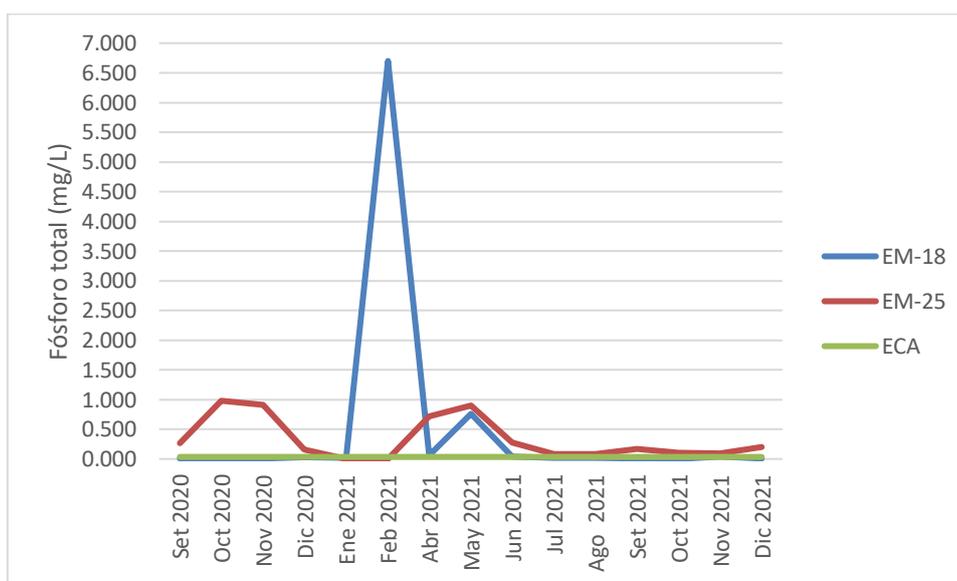
Figura 27. Valores de fósforo total en la zona Génesis y Marvilla

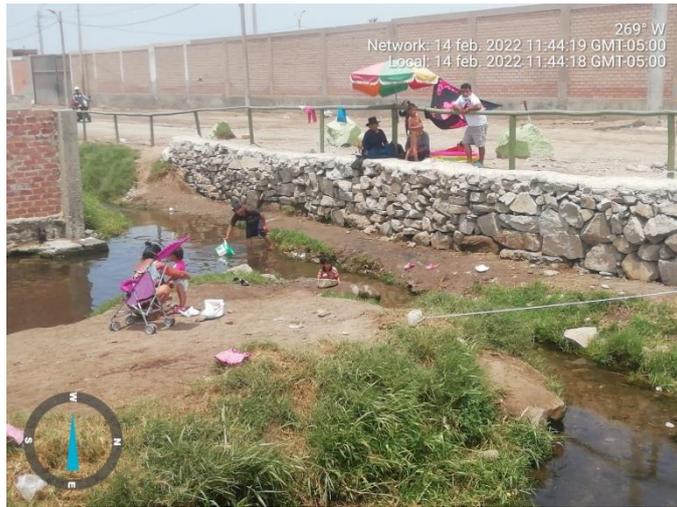
Figura 28. Uso recreativo del agua en la intersección del canal Ganaderos 1 y Vista Alegre 2

Así mismo, se elaboró el artículo científico titulado “Evaluación de la calidad del agua en los canales de la Zona de Reglamentación Especial de Los Pantanos de Villa (Lima, Perú)”, en el que se concluye que la calidad del agua de los canales Ganaderos 1 y Vista Alegre 2 no presentan óptimas condiciones para el uso recreativo que se les da, ya que podría ocasionar problemas a la salud y la conservación del medio. Es importante señalar que la evaluación de la calidad de agua de esta zona en particular se realizó debido a que este sector era usado como piscina por la población aledaña (Figura 77). A partir del trabajo articulado con la Municipalidad de Chorrillos (muro pircado y barandas) y con la Municipalidad Metropolitana de Lima, los cuales elaboraron el “Plan de Prevención y Reducción del Riesgo de Desastres de la Zona de Reglamentación Especial de los Pantanos de Villa período 2022-2024” (MML, 2022), en marco a dicho documento se ejecutó el enrocado con técnica de pircado (dicha técnica esta estipulada en el documento antes mencionado para todos los canales de la ZRE PV), se le dio prioridad a esta zona debido al uso recreativo que se le estaba dando al agua que no poseía una adecuada calidad, así como también por la alta presencia vecinal de la zona (Figura 78)

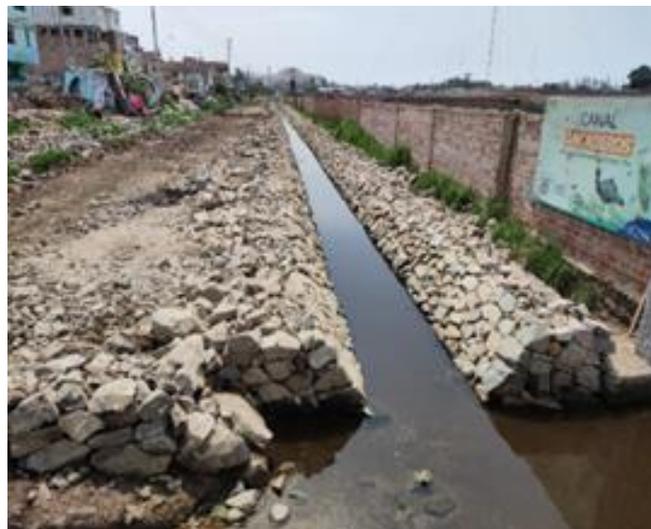
Figura 29. Ejecución de trabajos para no permitir el uso recreativo del agua

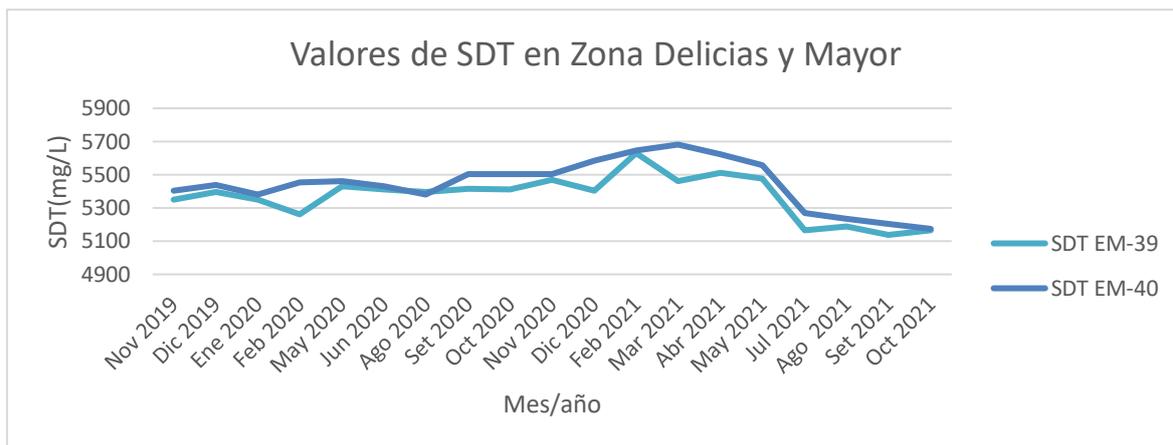
Figura 33. Valores de SDT en la zona Las Delicia y Mayor

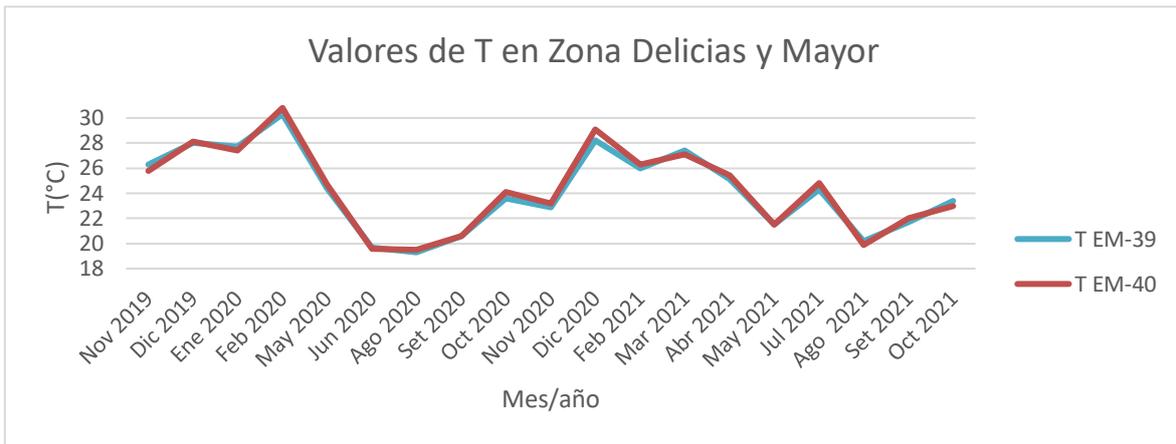
Figura 34. Valores de T en la zona Las Delicias y Mayor

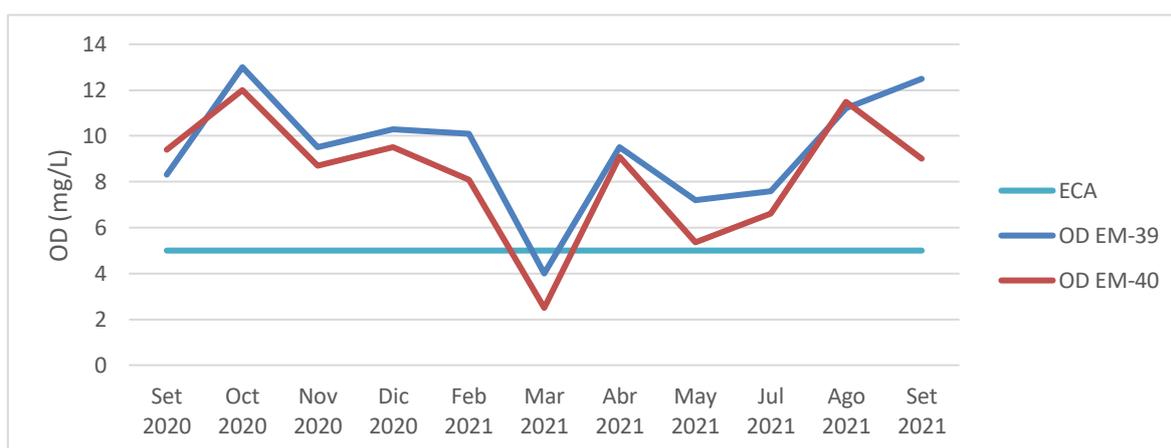
Figura 35. Valores de OD en la zona Las Delicias y Mayor

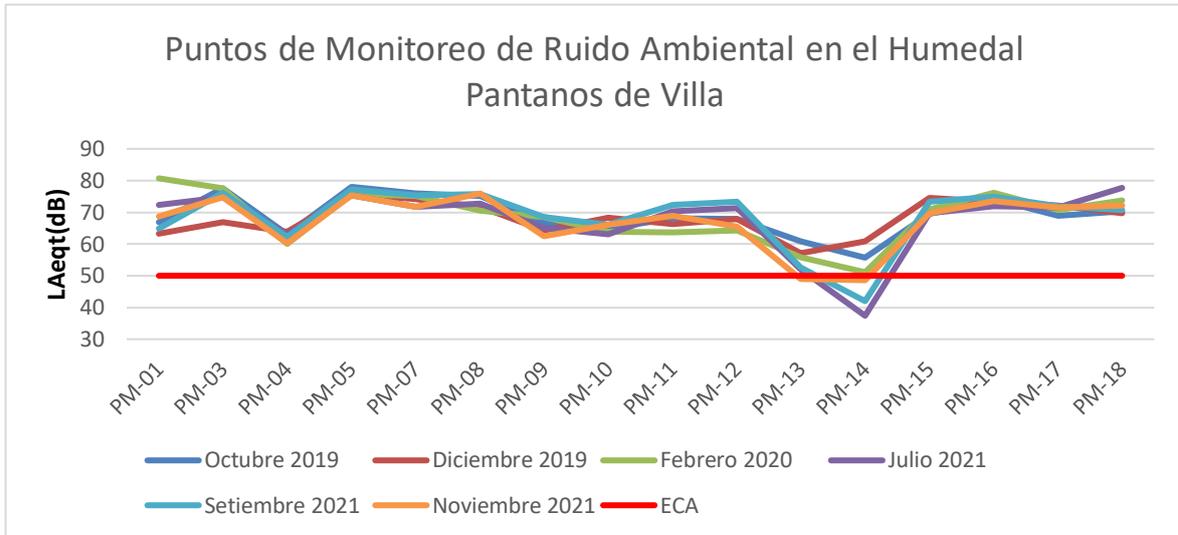
Figura 36. Valores de LAeqt en los puntos de monitoreo de ruido ambiental en el humedal Pantanos de Villa

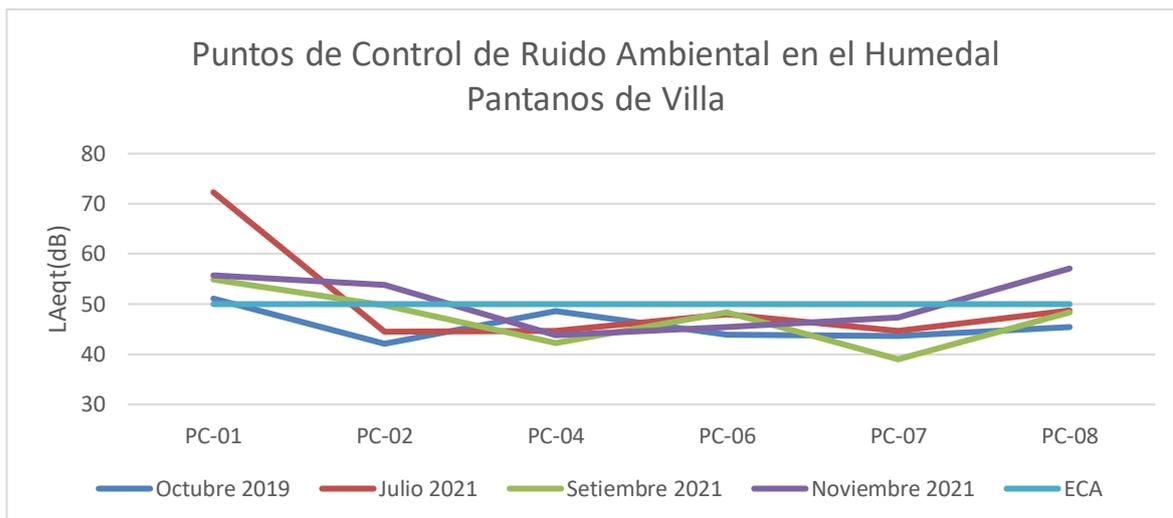
Así mismo, es importante señalar que tal como se puede observar en la Tabla 35, casi todos los valores de LAeqt en los puntos de control cumplen con el Estándar Nacional de Calidad Ambiental para Ruido (ECA-Ruido) D.S. N°085-2003-PCM para Zonas de Protección Especial, que señala que los valores en horario diurno no deben superar los 50 dB. Para el caso de los valores promedios de cada estación, casi todos los puntos de control no superaron los 50 dB, con excepción del PC-01.

Figura 37. Valores de LAeqt en los puntos de control de ruido ambiental en el humedal Pantanos de Villa

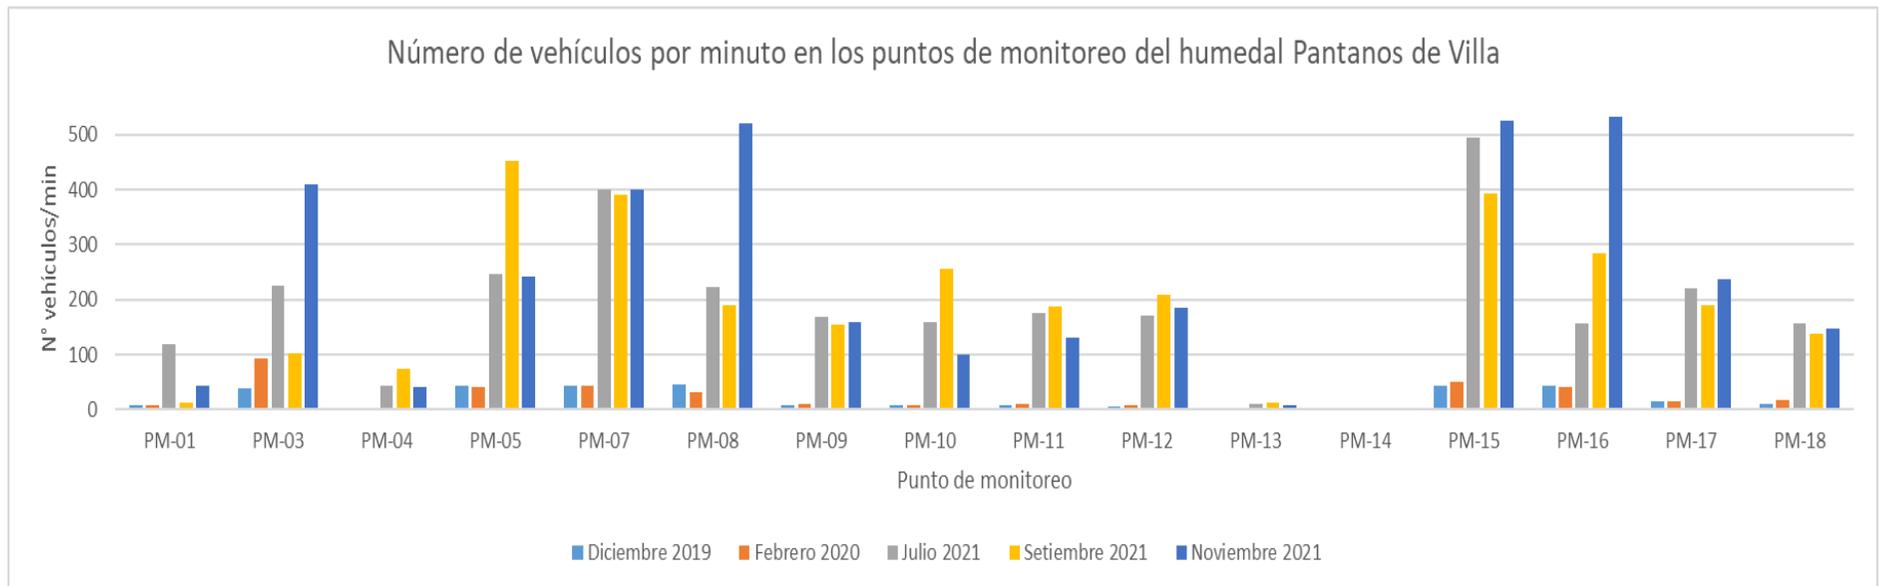
Tal como se observa en la Figura 35, los puntos de monitoreo con mayor afluencia de vehículos por minuto son los puntos PM-15, PM-16, PM-08, PM-07 y PM-03 todos ubicados en la Avenida Defensores del Morro.

Figura 38. Número de vehículos por minuto en los puntos de monitoreo del humedal Pantanos de Villa

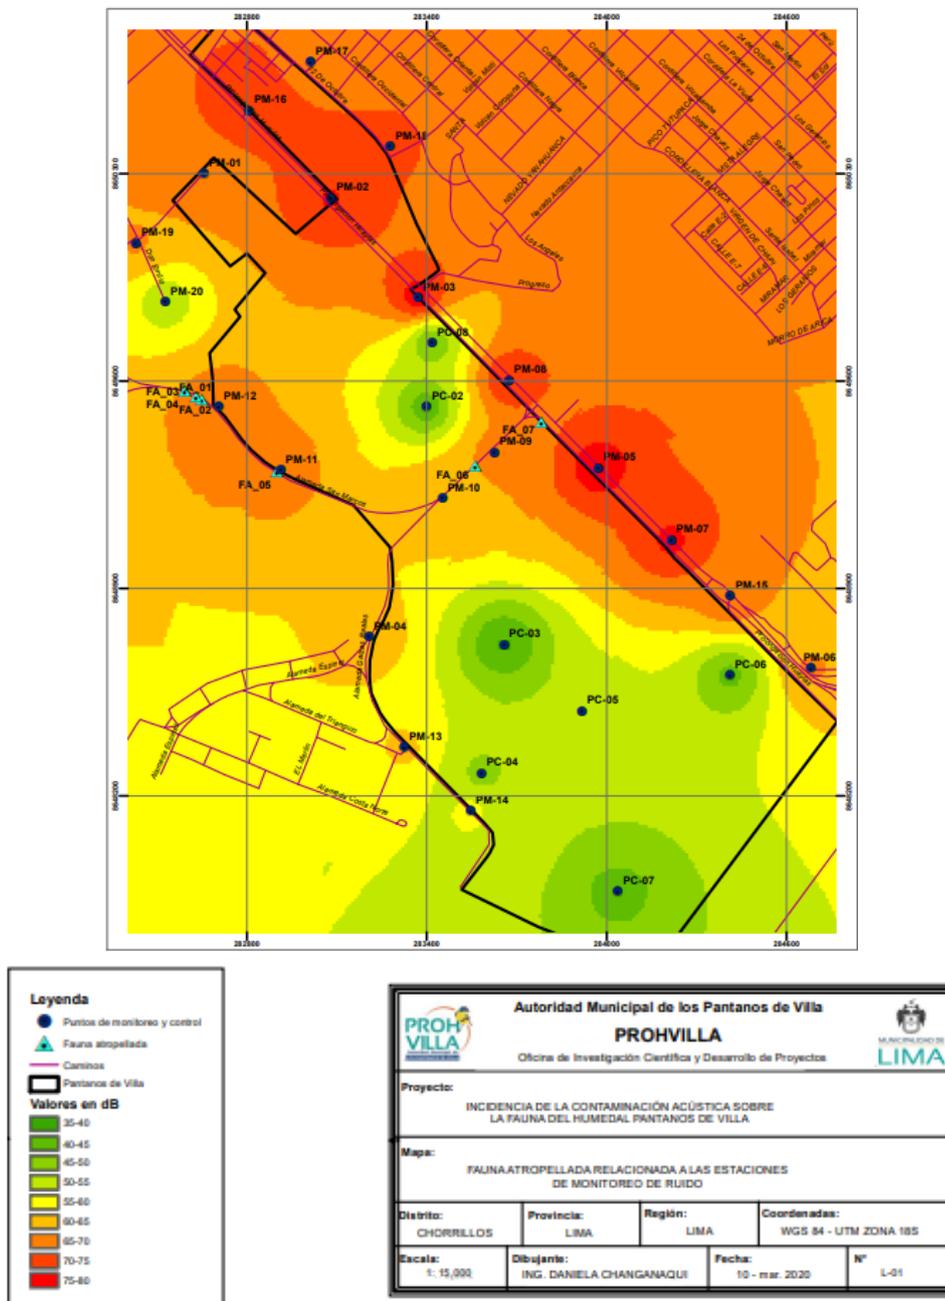
Figura 39. Mapa de ruido del humedal Pantanos de Villa octubre 2019

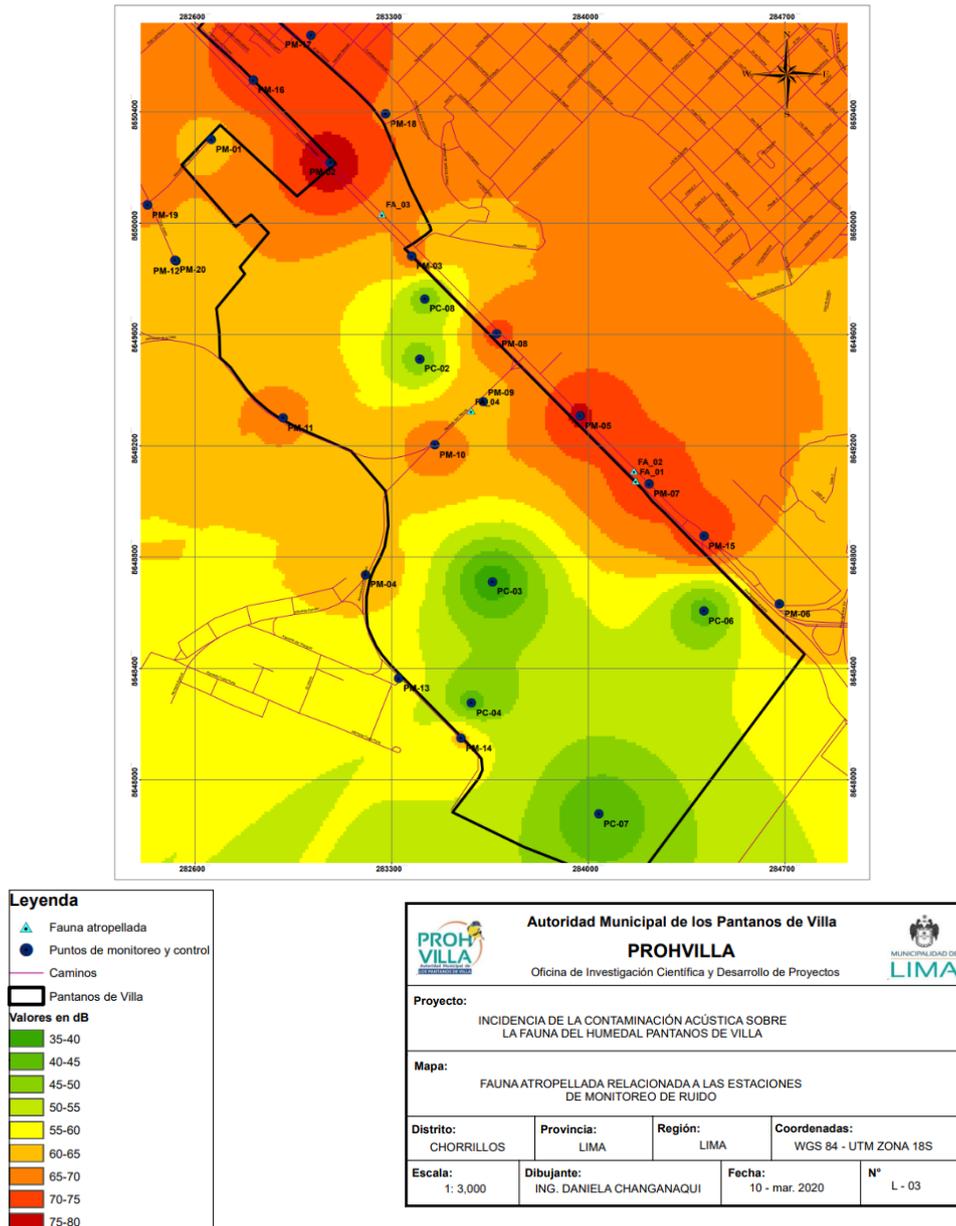
Figura 40. Mapa de ruido del humedal Pantanos de Villa noviembre 2019
