**“CONSERVACIÓN DEL HUMEDAL RAMSAR PANTANOS
DE VILLA: MONITOREOS AMBIENTALES”**

Trabajo de Suficiencia Profesional para Optar el Título de:

INGENIERA AMBIENTAL

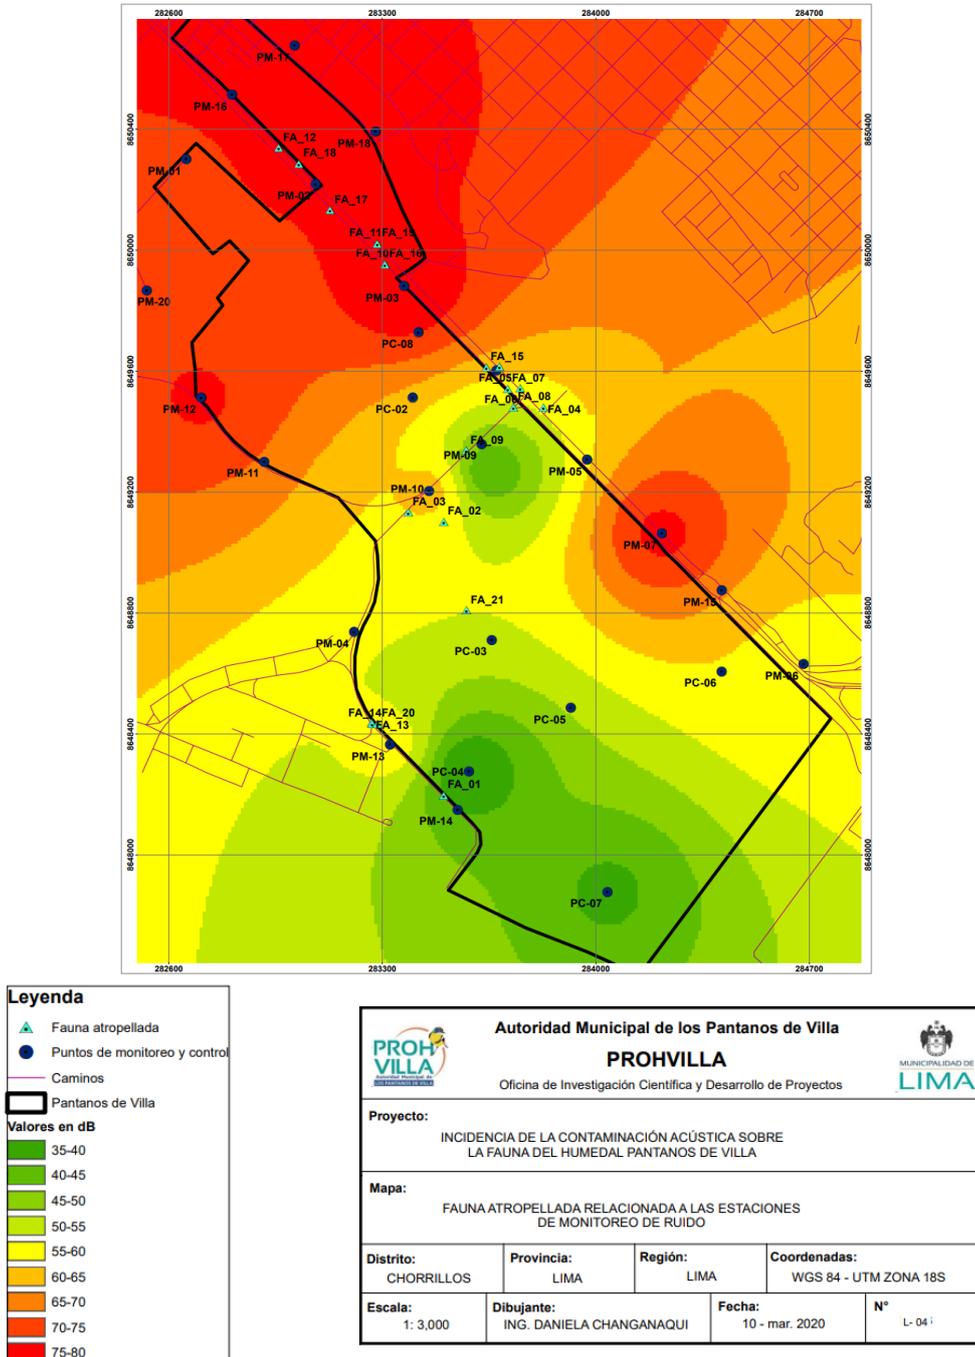
Figura 41. Mapa de ruido del humedal Pantanos de Villa enero 2020

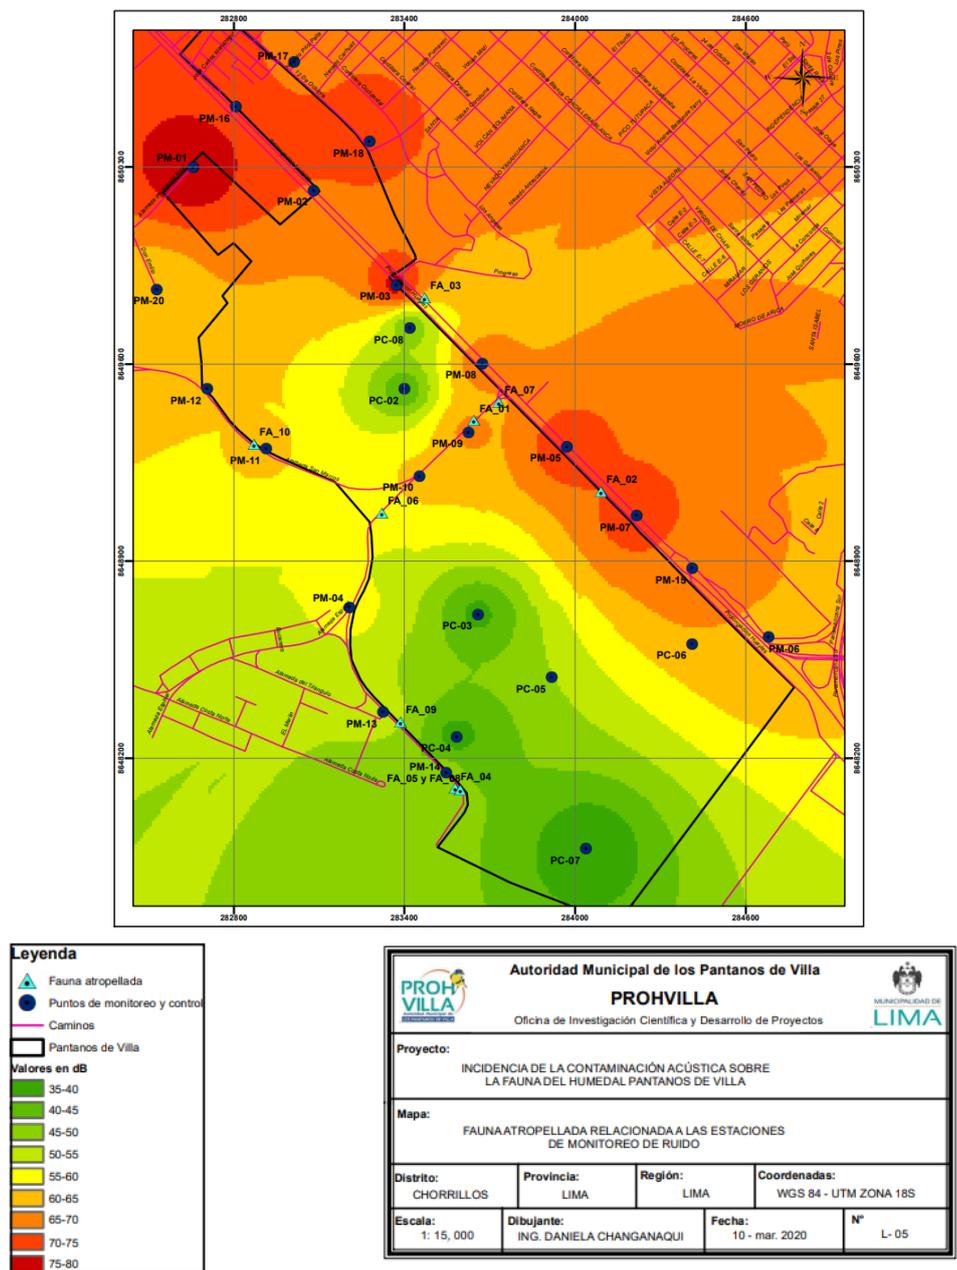
Figura 42. Mapa de ruido del humedal Pantanos de Villa febrero 2020

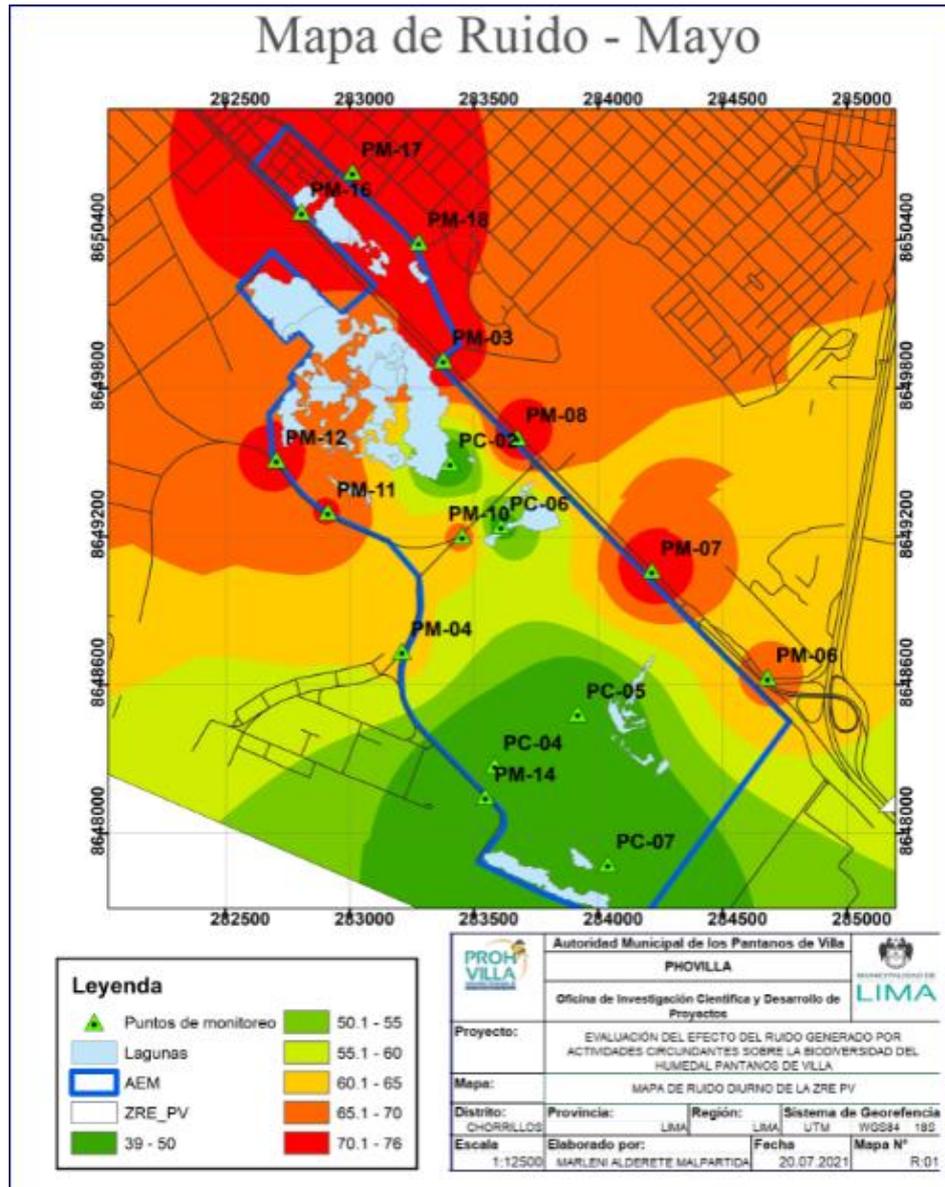
Figura 43. Mapa de ruido del humedal Pantanos de Villa mayo 2021

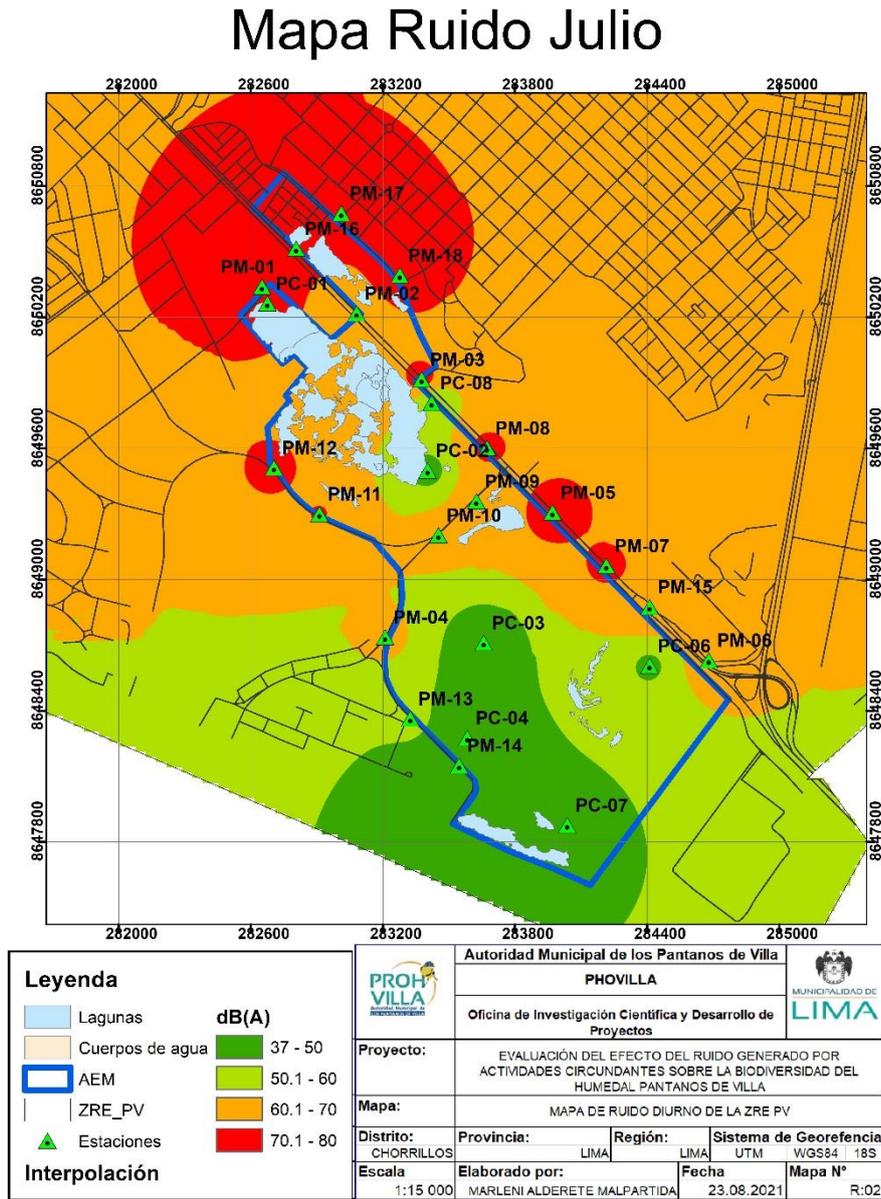
Figura 44. Mapa de ruido del humedal Pantanos de Villa julio 2021

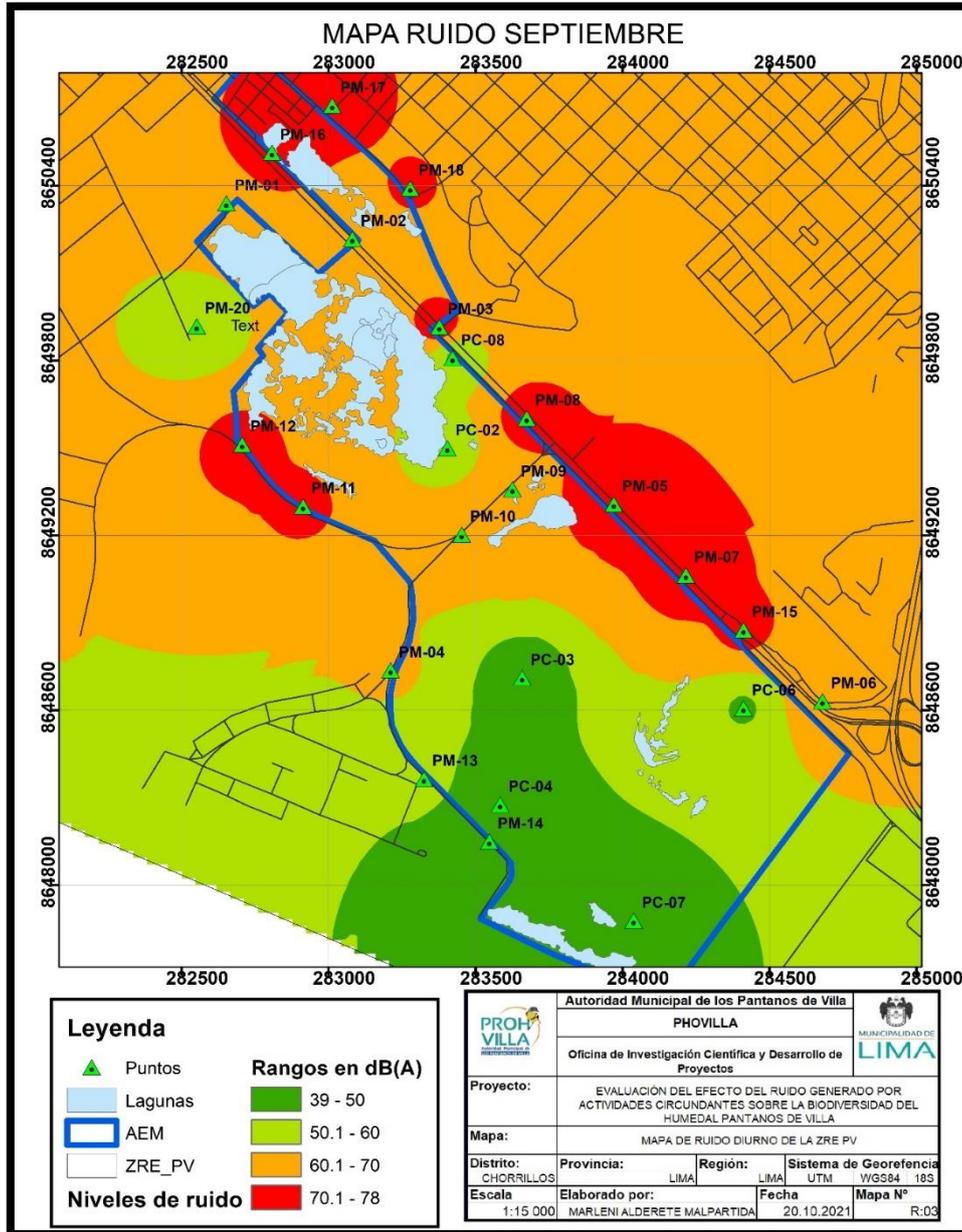
Figura 45. Mapa de ruido del humedal Pantanos de Villa setiembre 2021

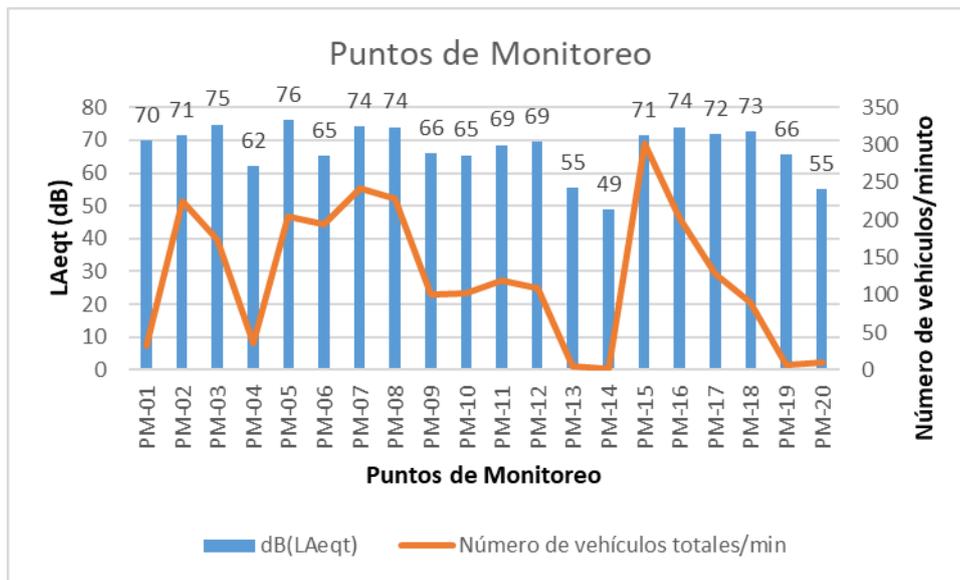
Figura 46. Niveles de presión sonora equivalente promedio en los puntos de monitoreo del humedal Pantanos de Villa vs número de vehículos por minuto.

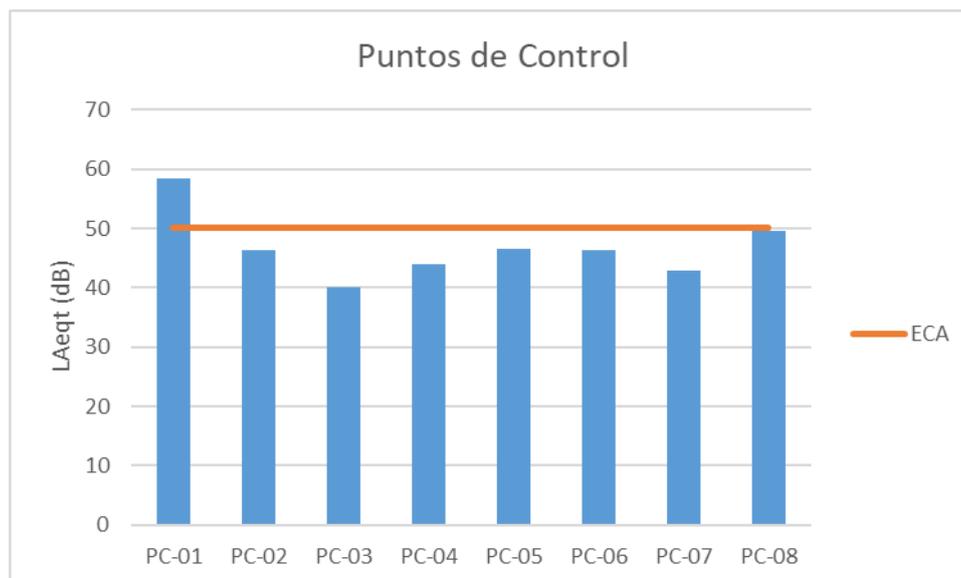
Figura 47. Nivel de presión sonora equivalente promedio en los puntos de control del humedal Pantanos de Villa

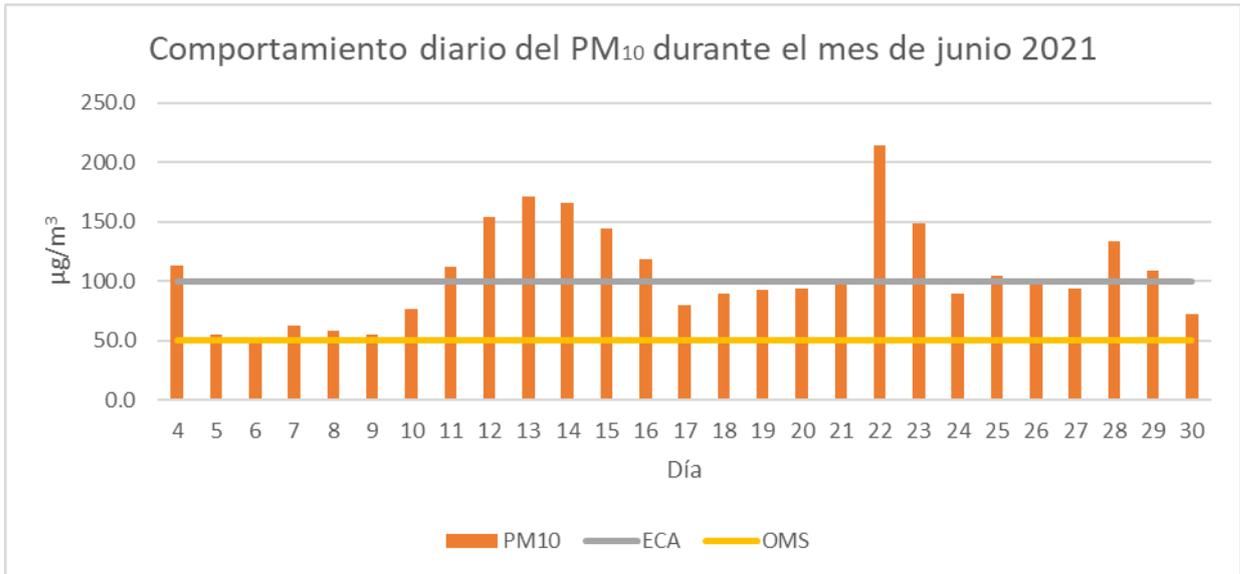
Figura 48. Comportamiento diario del material particulado grueso (PM₁₀) durante el mes de junio 2021 en el humedal Pantanos de Villa

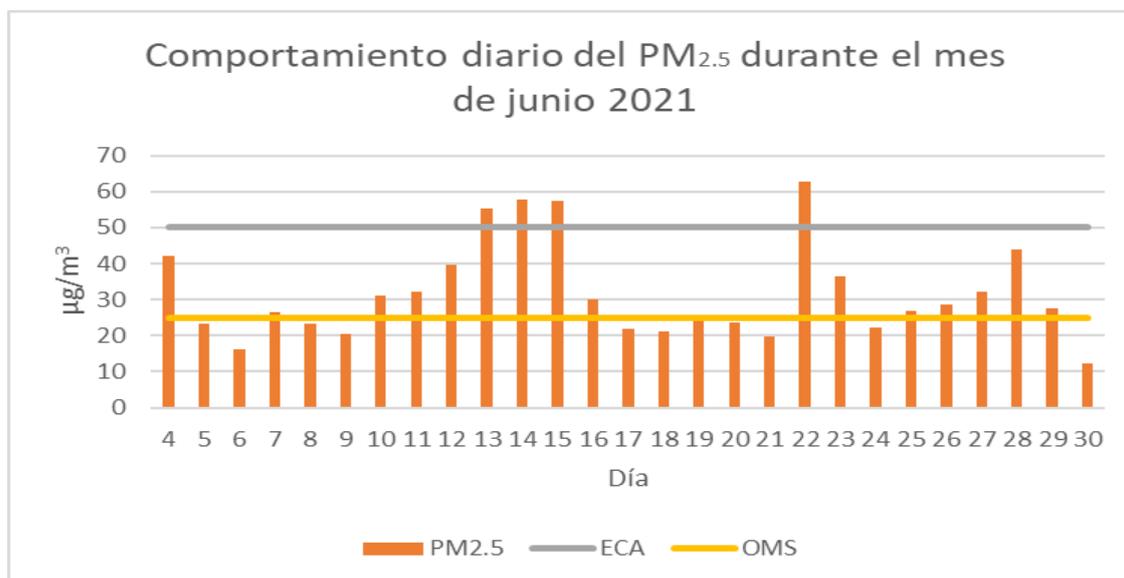
Figura 49. Comportamiento diario del material particulado fino (PM_{2.5}) durante el mes de junio 2021 en el humedal Pantanos de Villa

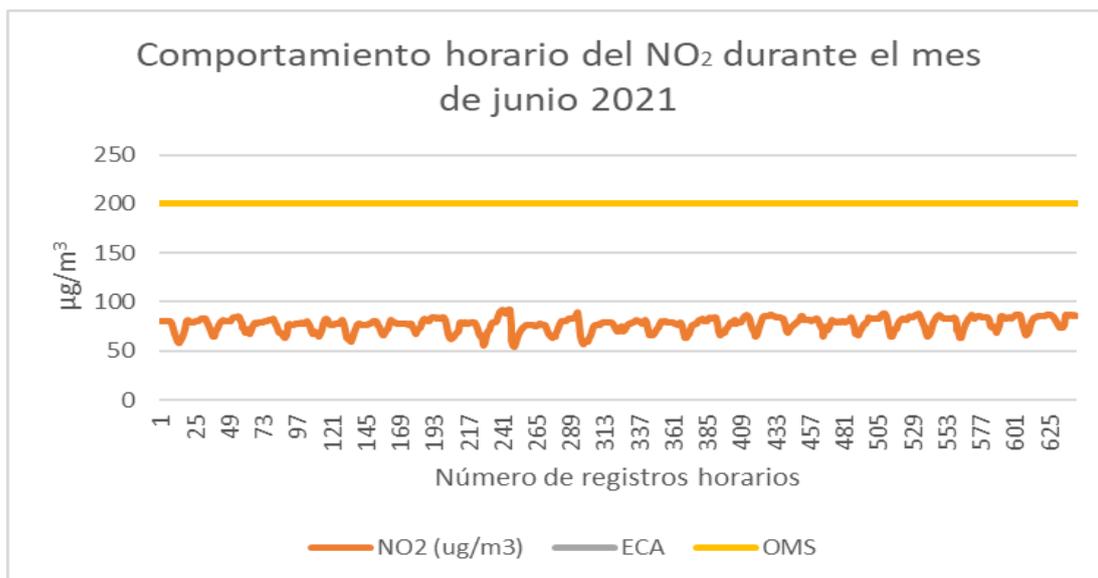
Figura 50. Comportamiento horario del dióxido de nitrógeno (NO₂) durante el mes de junio 2021 en el humedal Pantanos de Villa

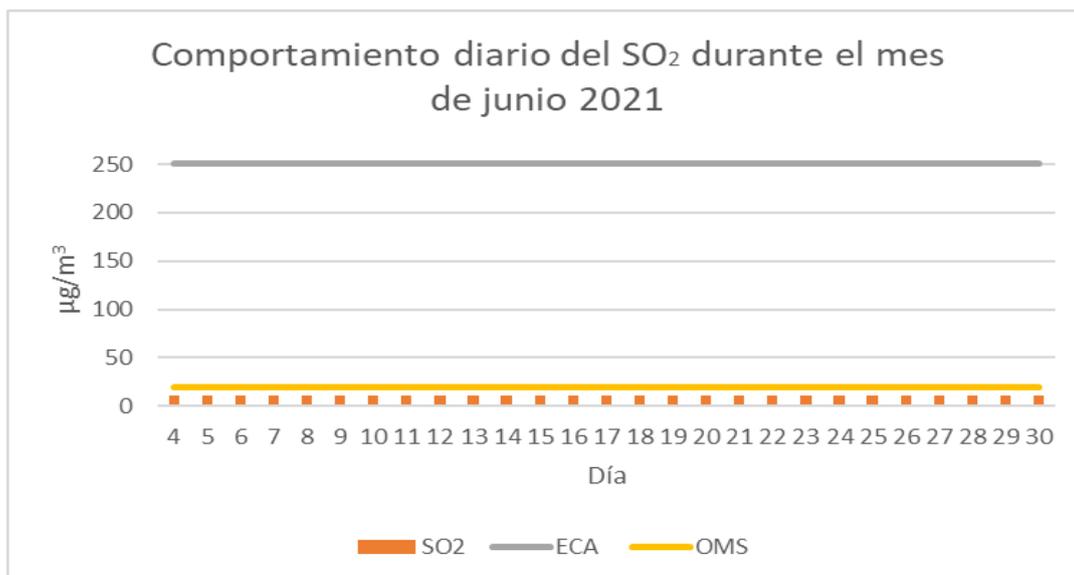
Figura 51. Comportamiento diario del dióxido de azufre (SO₂) durante el mes de junio 2021 en el humedal Pantanos de Villa

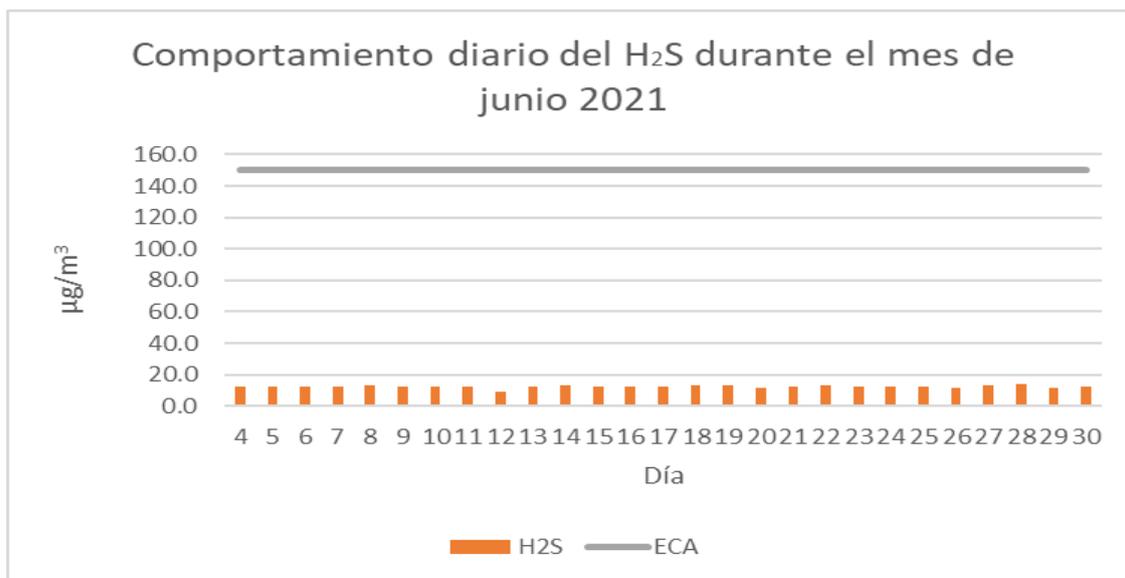
Figura 52. Comportamiento diario del sulfuro de hidrógeno (H₂S) durante el mes de junio 2021 en el humedal Pantanos de Villa

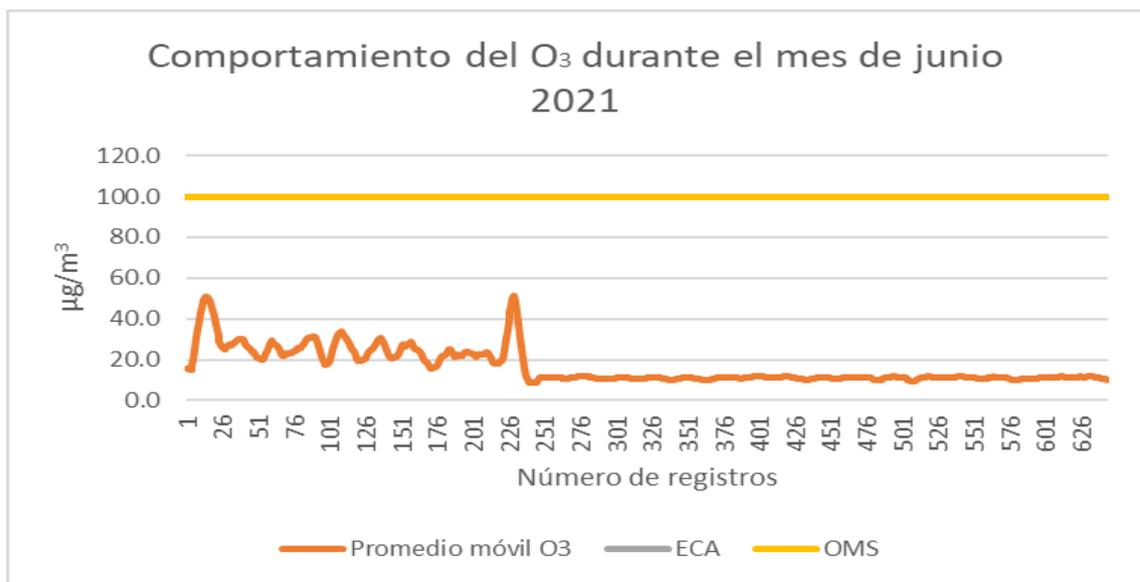
Figura 53. Comportamiento del ozono (O₃) durante el mes de junio 2021 en el humedal Pantanos de Villa

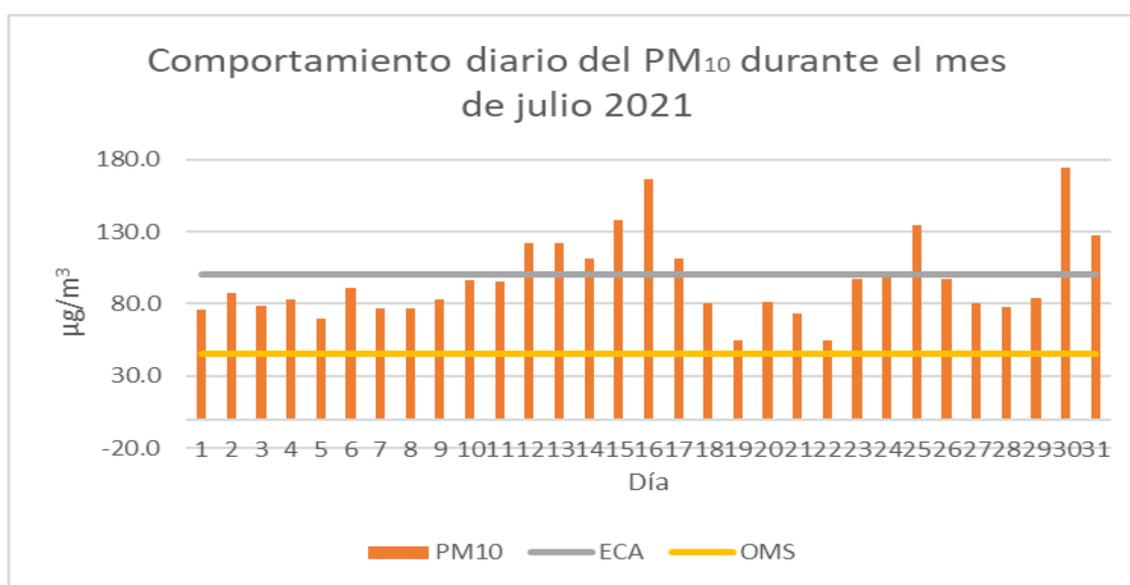
Figura 54. Comportamiento del material particulado grueso (PM₁₀) durante el mes de julio 2021 en el humedal Pantanos de Villa

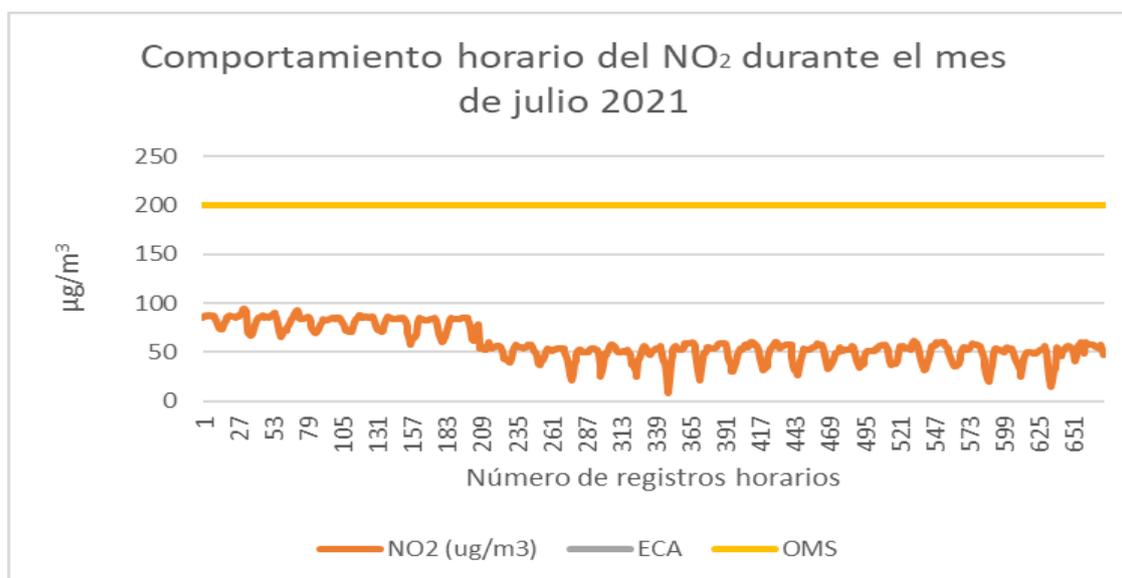
Figura 56. Comportamiento horario del dióxido de nitrógeno (NO₂) durante el mes de julio 2021 en el humedal Pantanos de Villa

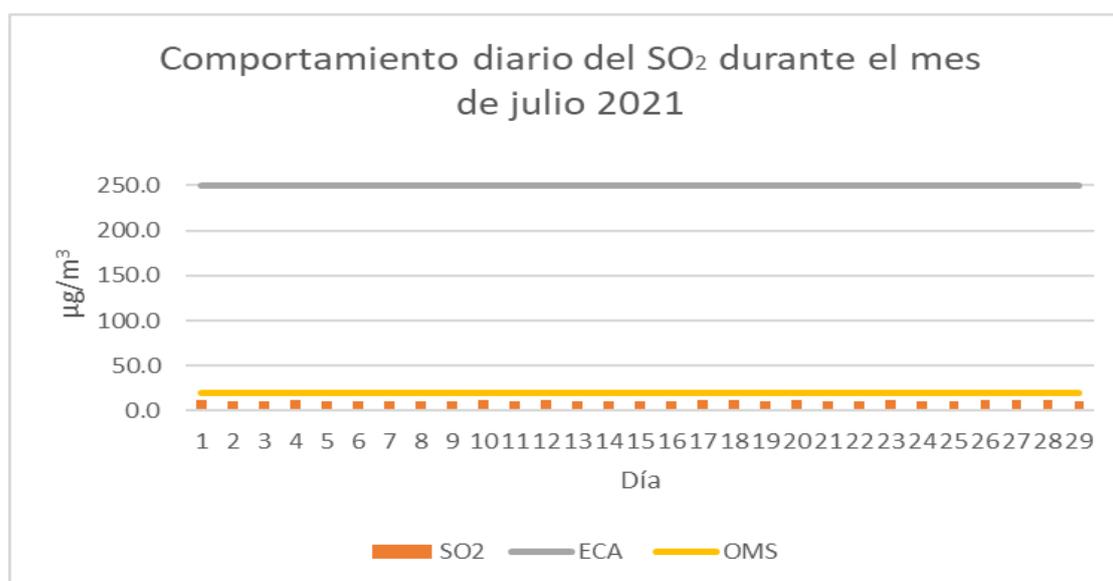
Figura 57. Comportamiento diario del dióxido de azufre (SO₂) durante el mes de julio 2021 en el humedal Pantanos de Villa

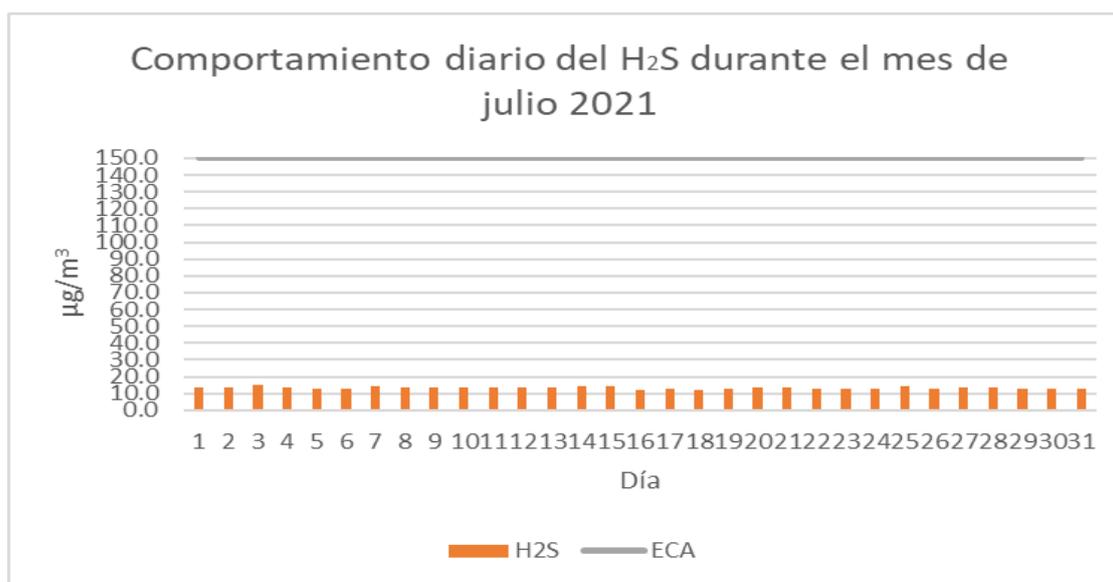
Figura 58. Comportamiento diario del sulfuro de hidrógeno (H₂S) durante el mes de julio 2021 en el humedal Pantanos de Villa

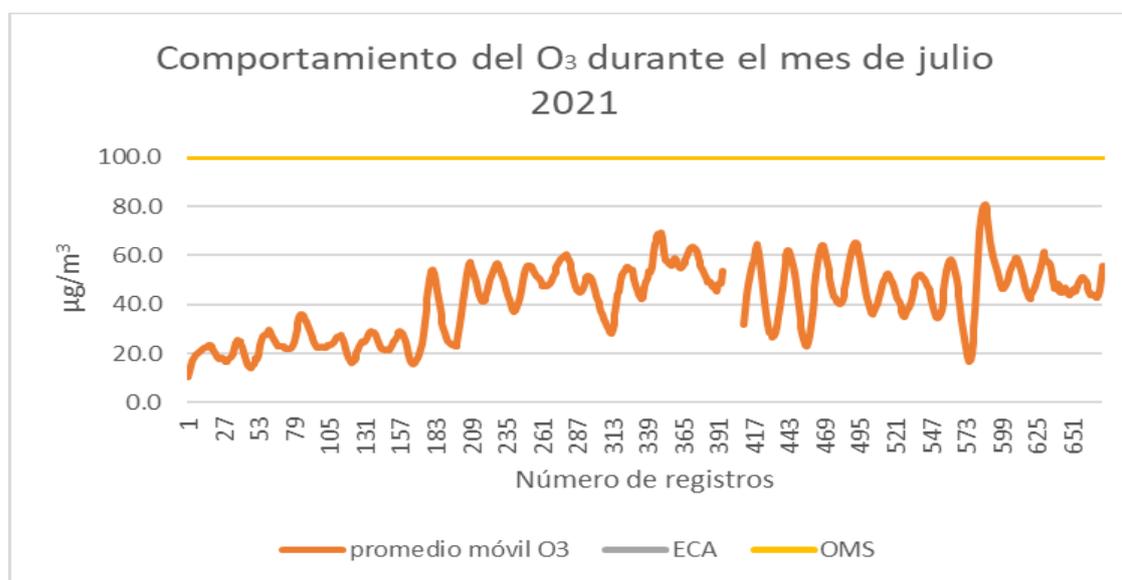
Figura 59. Comportamiento del ozono (O₃) durante el mes de julio 2021 en el humedal Pantanos de Villa

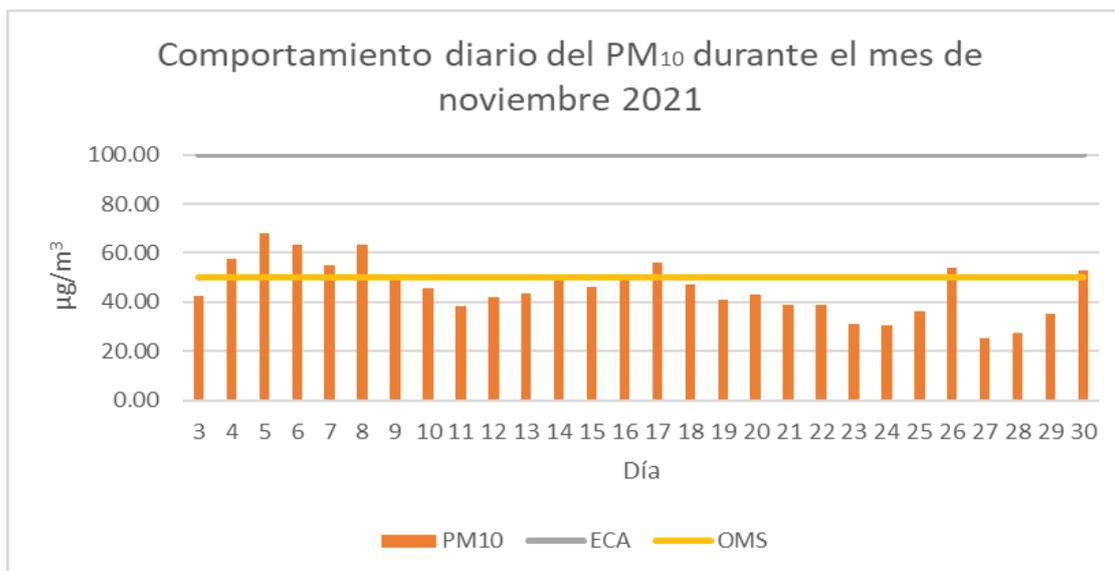
Figura 60. Comportamiento del material particulado grueso (PM₁₀) durante el mes de noviembre 2021 en el humedal Pantanos de Villa

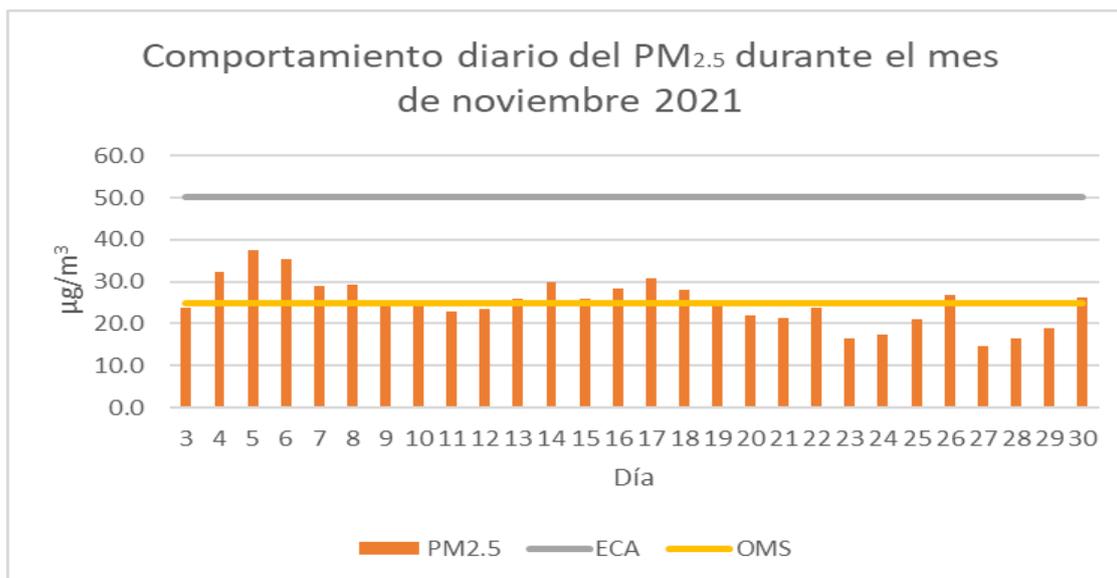
Figura 61. Comportamiento del material particulado fino (PM_{2.5}) durante el mes de noviembre 2021 en el humedal Pantanos de Villa

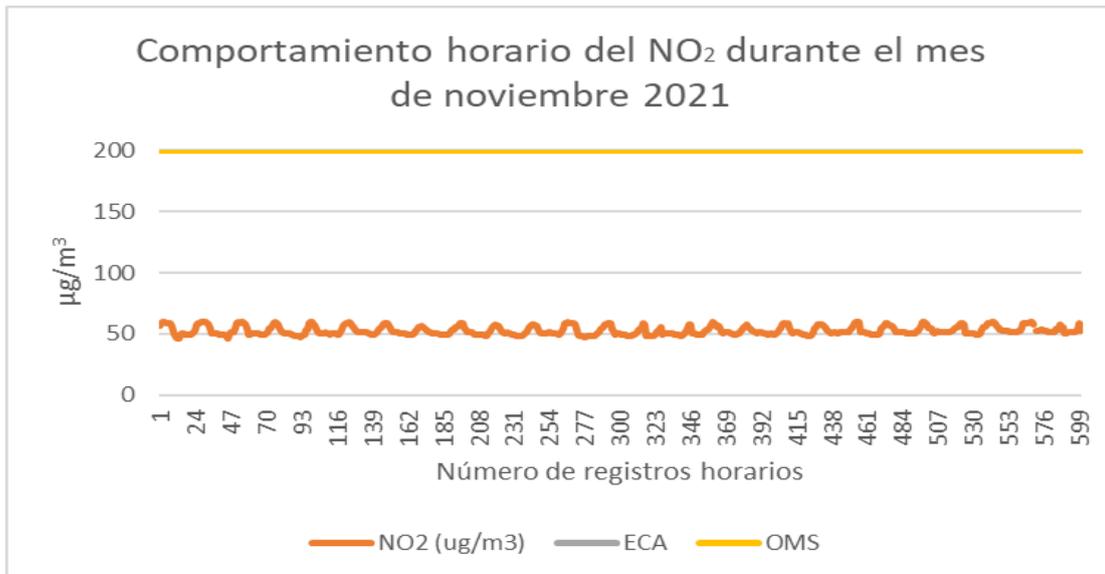
Figura 62. Comportamiento horario del dióxido de nitrógeno (NO₂) durante el mes de noviembre 2021 en el humedal Pantanos de Villa

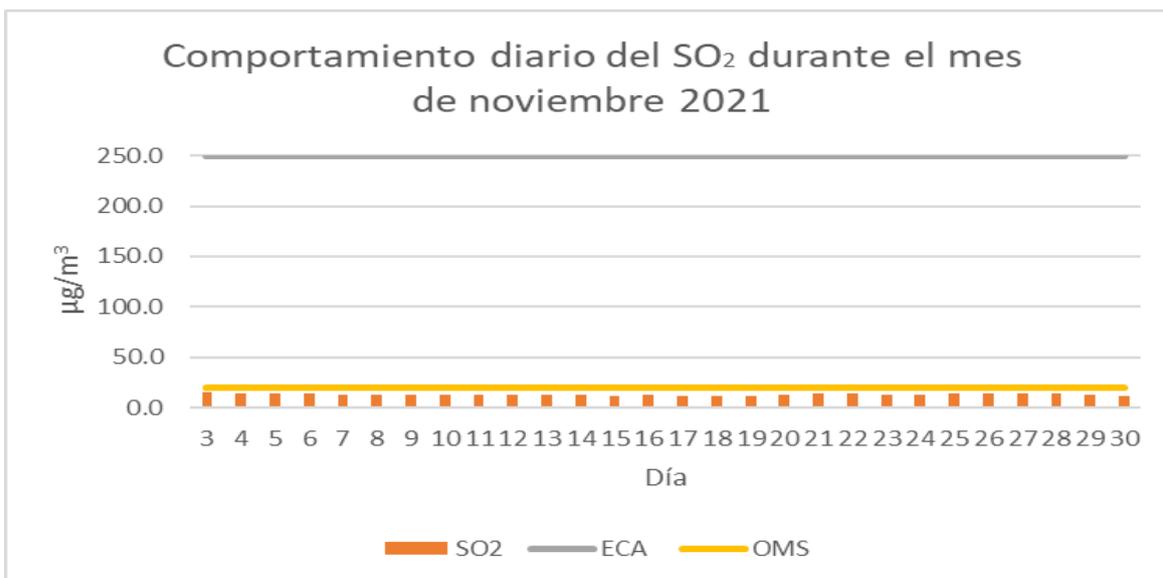
Figura 63. Comportamiento diario del dióxido de azufre (SO₂) durante el mes de noviembre 2021 en el humedal Pantanos de Villa

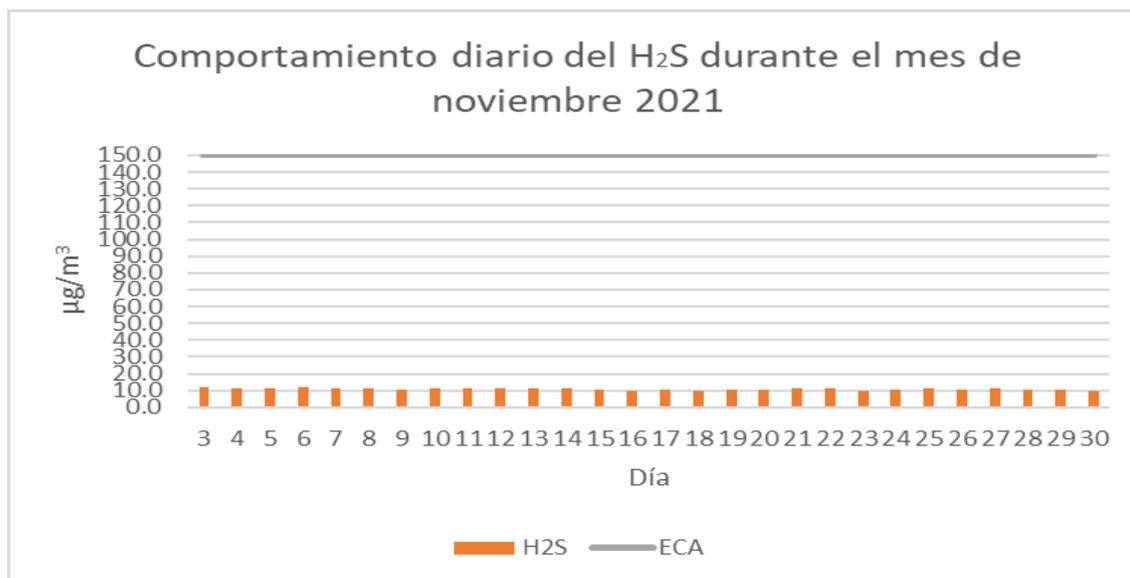
Figura 64. Comportamiento diario del sulfuro de hidrógeno (H₂S) durante el mes de noviembre 2021 en el humedal Pantanos de Villa

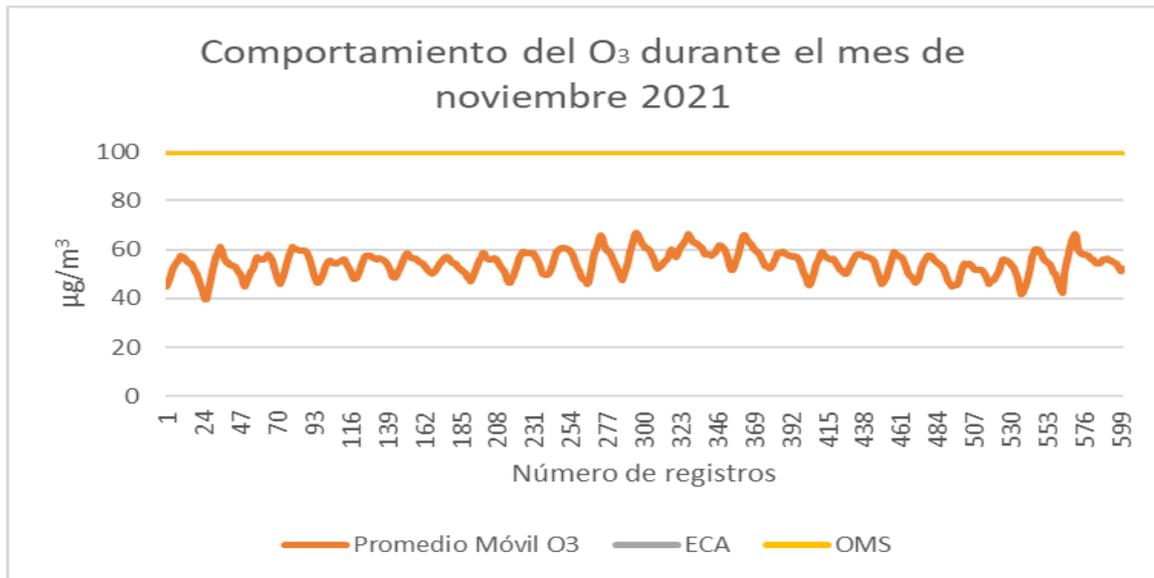
Figura 65. Comportamiento del ozono (O_3) durante el mes de noviembre 2021 en el humedal Pantanos de Villa

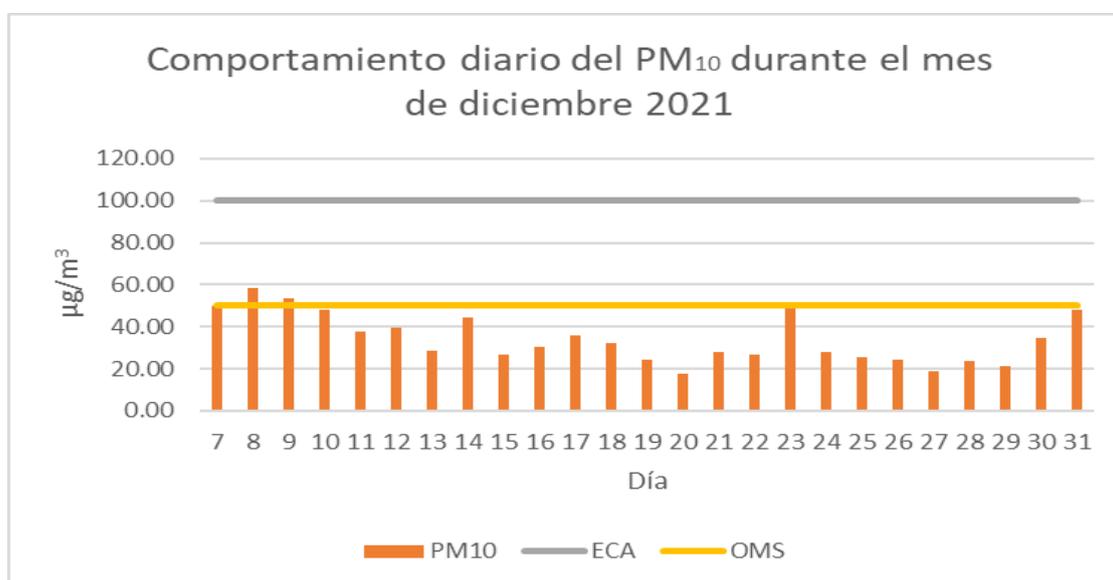
Figura 66. Comportamiento diario del material particulado grueso (PM₁₀) durante el mes de diciembre 2021 en el humedal Pantanos de Villa

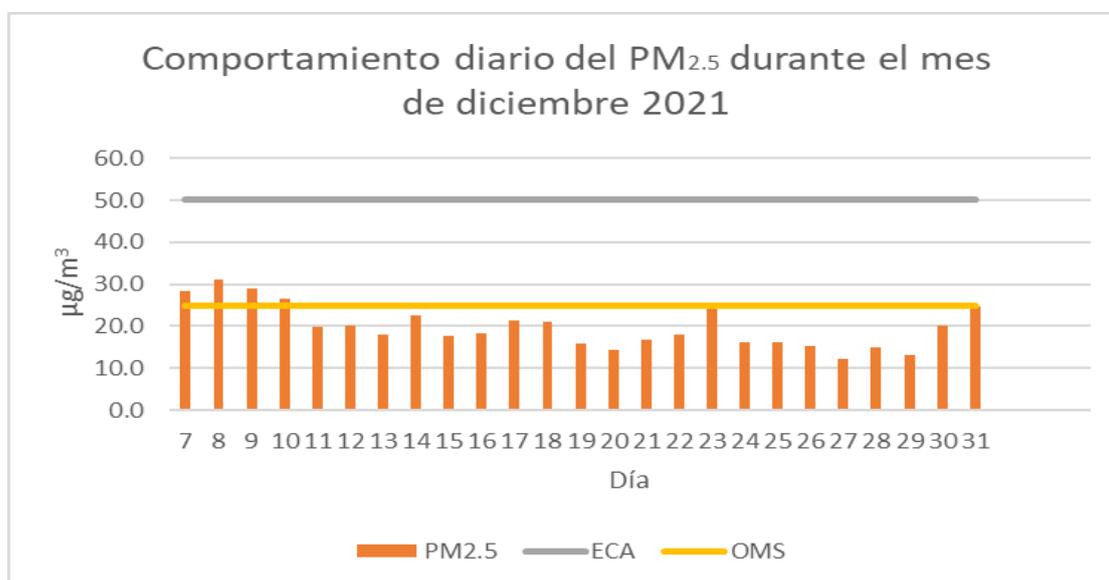
Figura 67. Comportamiento diario del material particulado fino (PM_{2.5}) durante el mes de diciembre 2021 en el humedal Pantanos de Villa

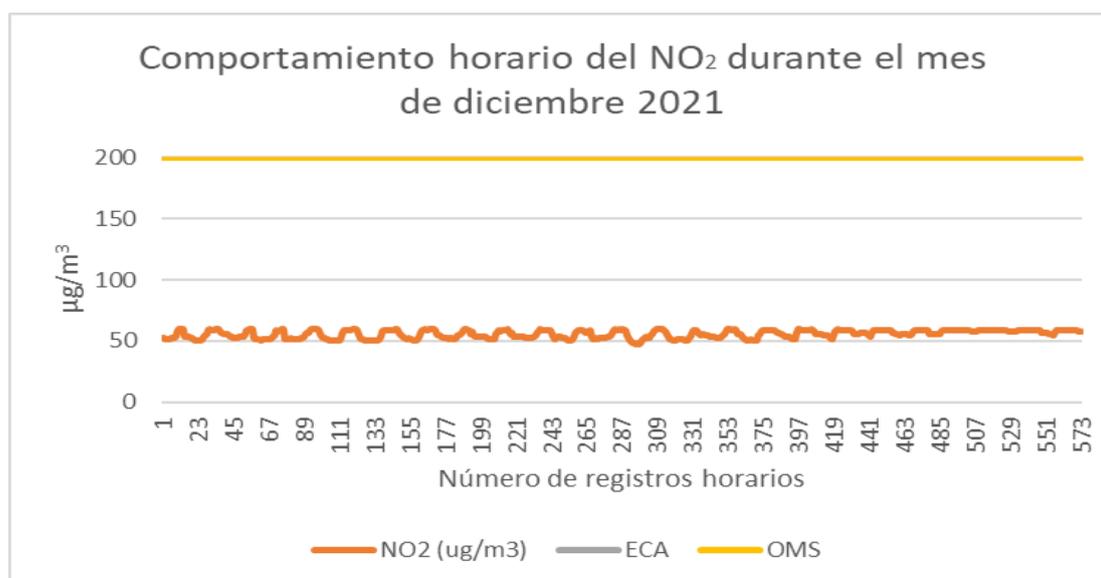
Figura 68. Comportamiento horario del dióxido de nitrógeno (NO₂) durante el mes de diciembre 2021 en el humedal Pantanos de Villa

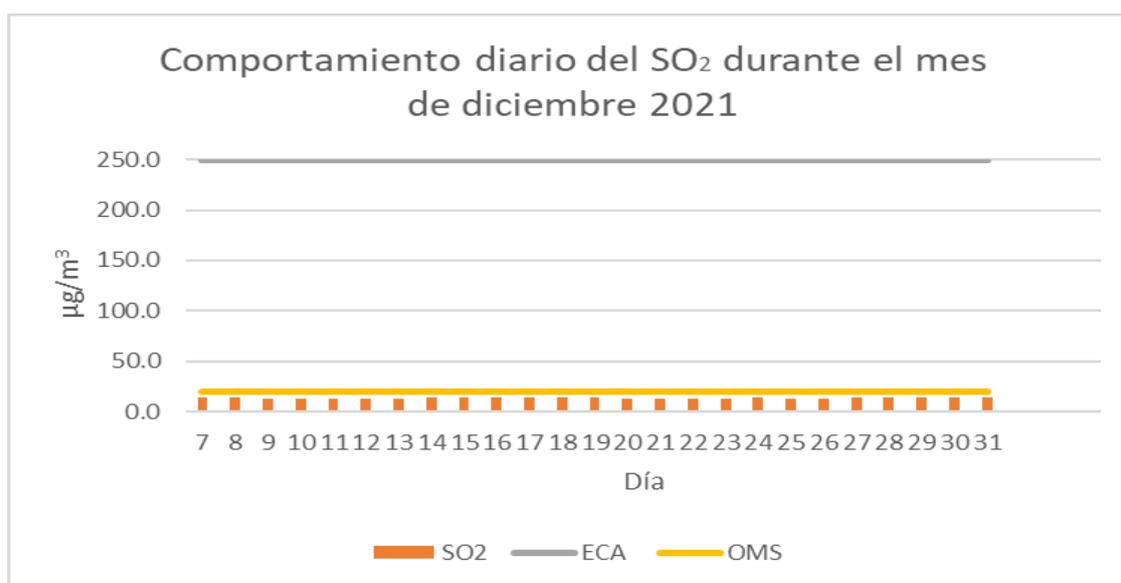
Figura 69. Comportamiento diario del dióxido de azufre (SO₂) durante el mes de diciembre 2021 en el humedal Pantanos de Villa

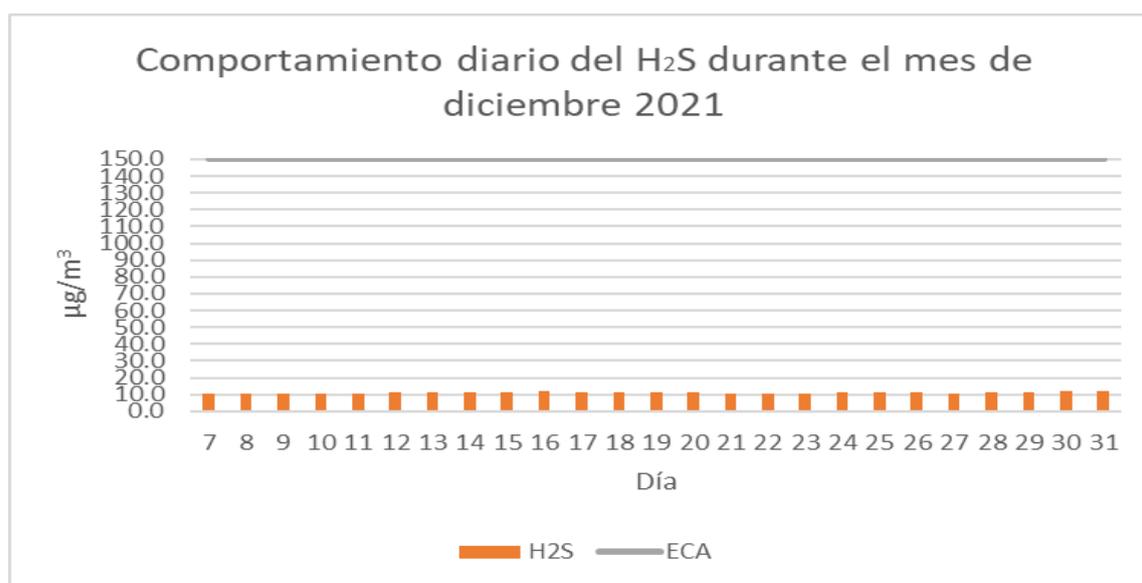
Figura 70. Comportamiento diario del sulfuro de hidrógeno (H₂S) durante el mes de diciembre 2021 en el humedal Pantanos de Villa

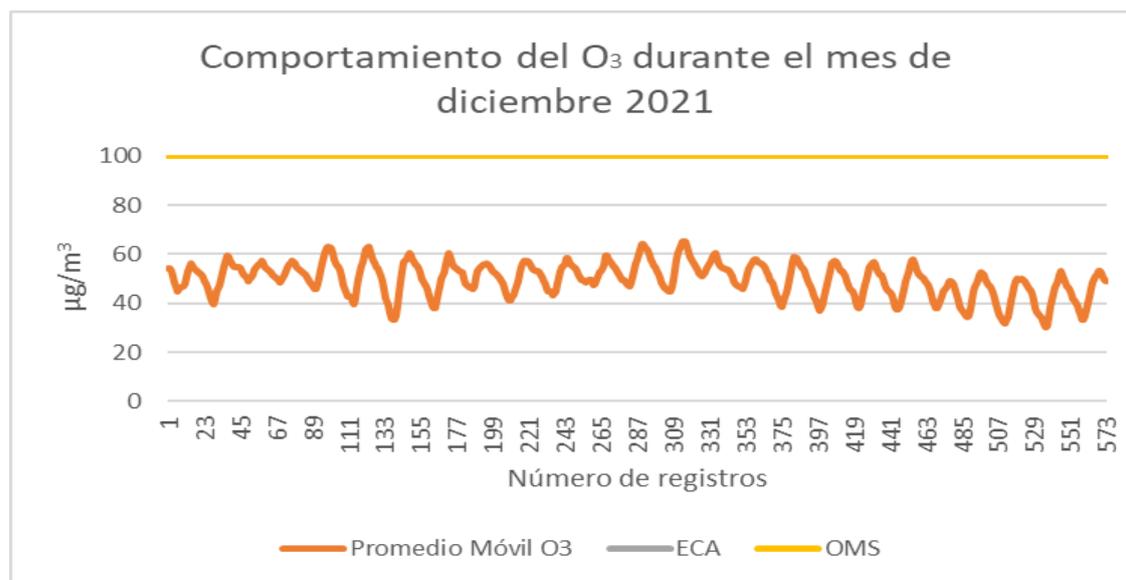
Figura 71. Comportamiento del ozono (O₃) durante el mes de diciembre 2021 en el humedal Pantanos de Villa
