**“CONSERVACIÓN DEL HUMEDAL RAMSAR PANTANOS
DE VILLA: MONITOREOS AMBIENTALES”**

Trabajo de Suficiencia Profesional para Optar el Título de:

INGENIERA AMBIENTAL

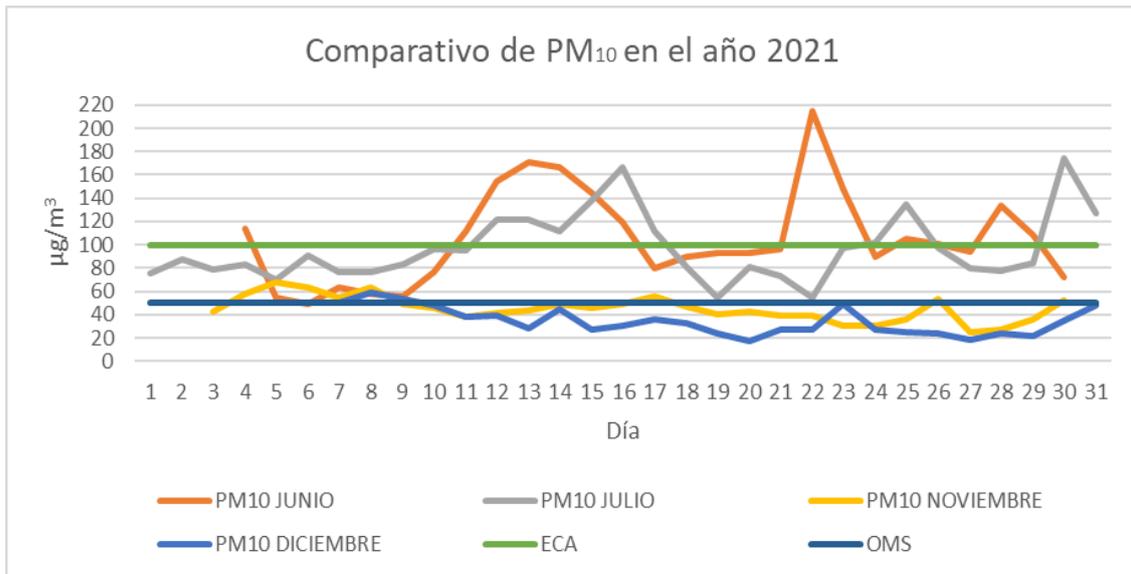
Figura 72. Comparativo del material particulado grueso (PM₁₀) en los meses de evaluación del 2021 en el humedal Pantanos de Villa

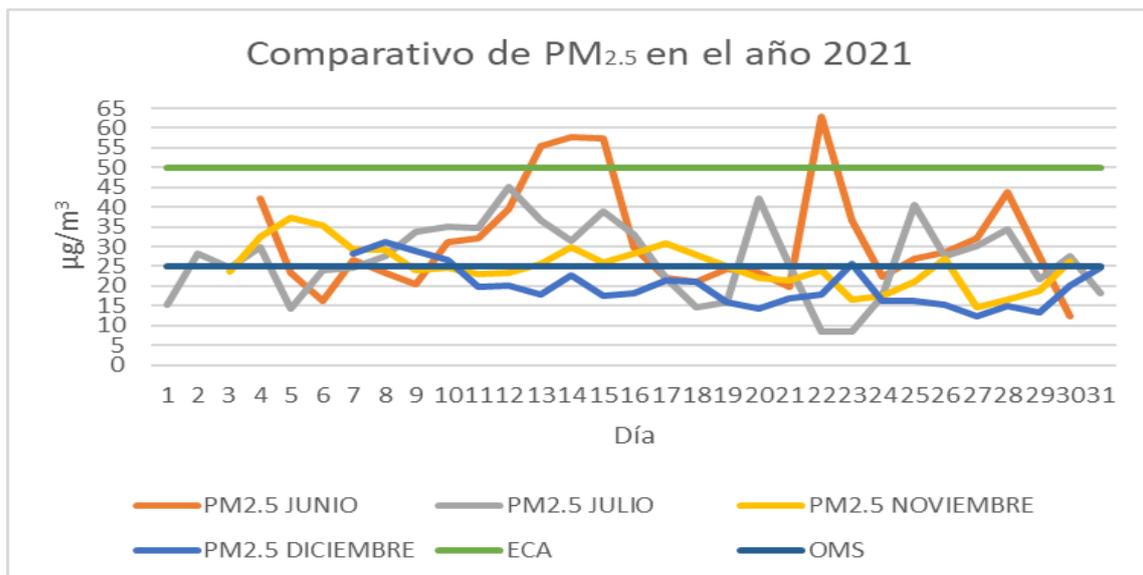
Figura 73. Comparativo del material particulado fino (PM_{2.5}) en los meses de evaluación del 2021 en el humedal Pantanos de Villa

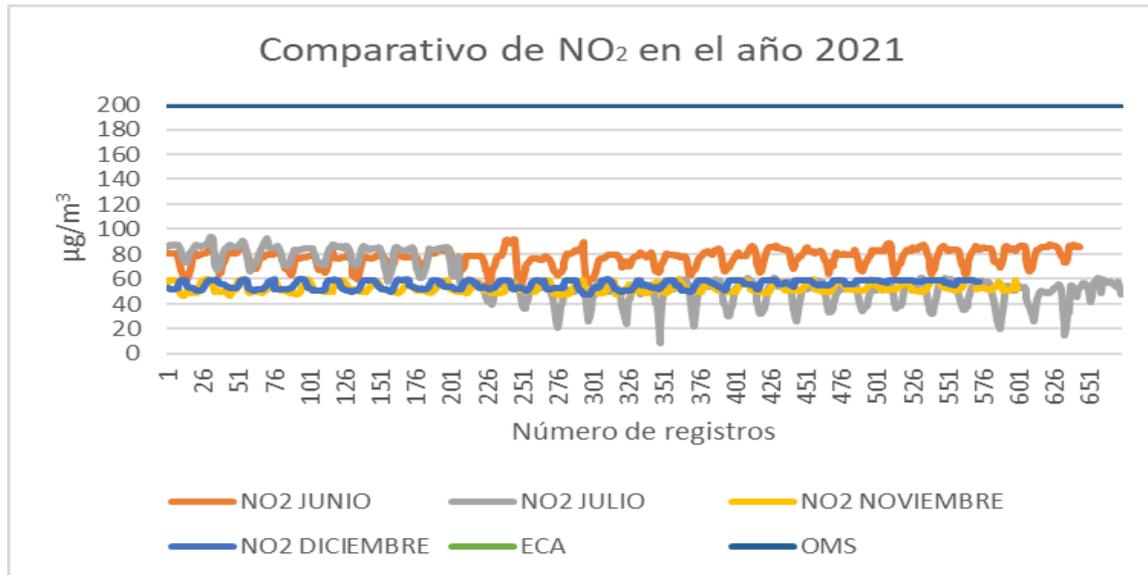
Figura 74. Comparativo del dióxido de nitrógeno (NO₂) en los meses de evaluación del 2021 en el humedal Pantanos de Villa

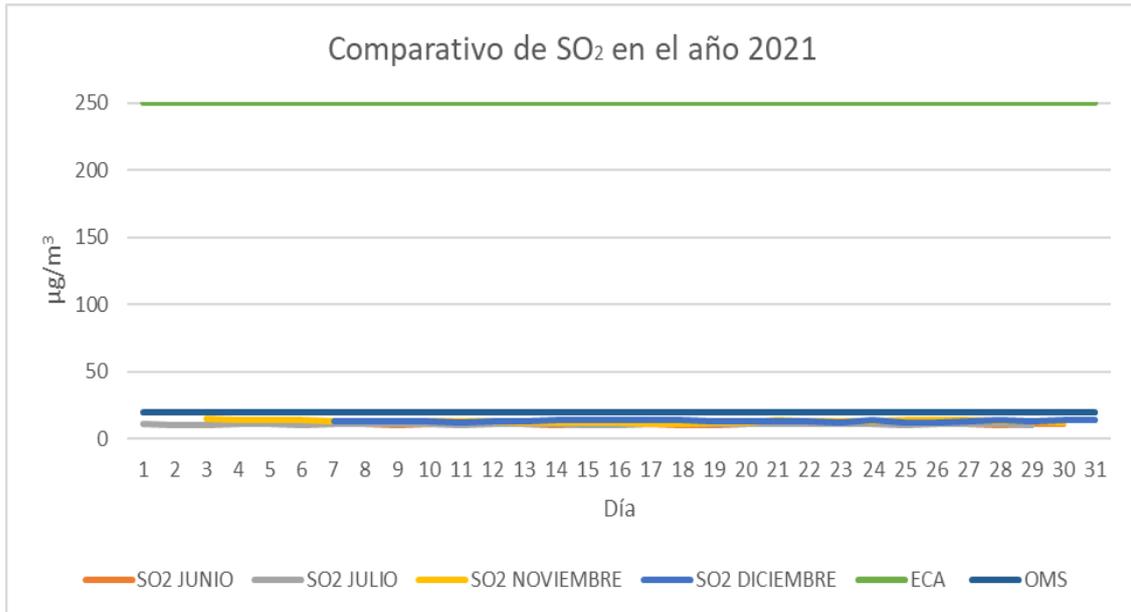
Figura 75. Comparativo del dióxido de azufre (SO₂) en los meses de evaluación del 2021 en el humedal Pantanos de Villa

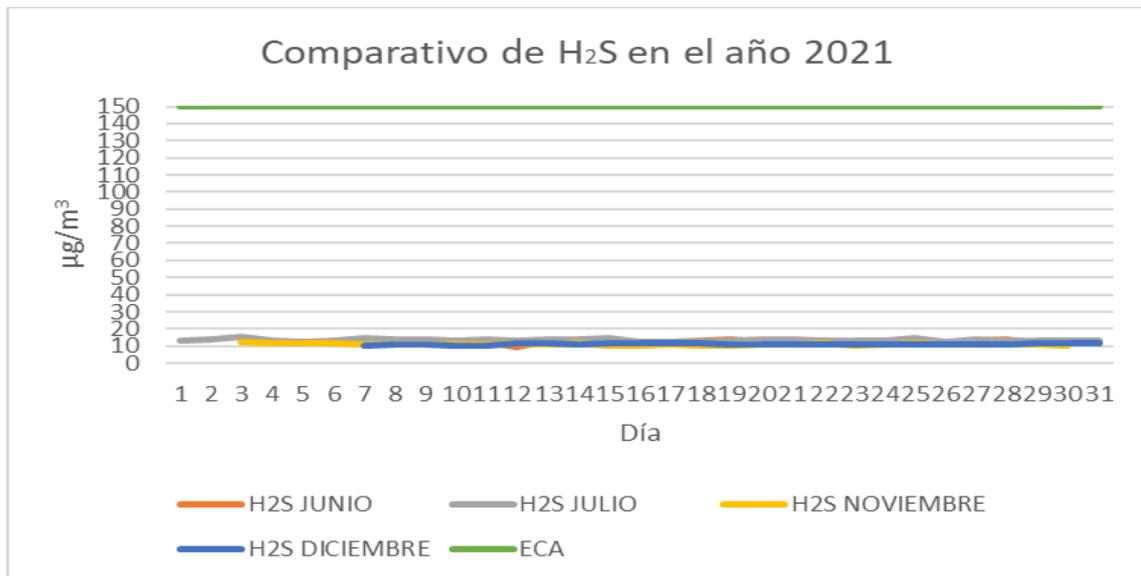
Figura 76. Comparativo del sulfuro de hidrógeno (H₂S) en los meses de evaluación del 2021 en el humedal Pantanos de Villa

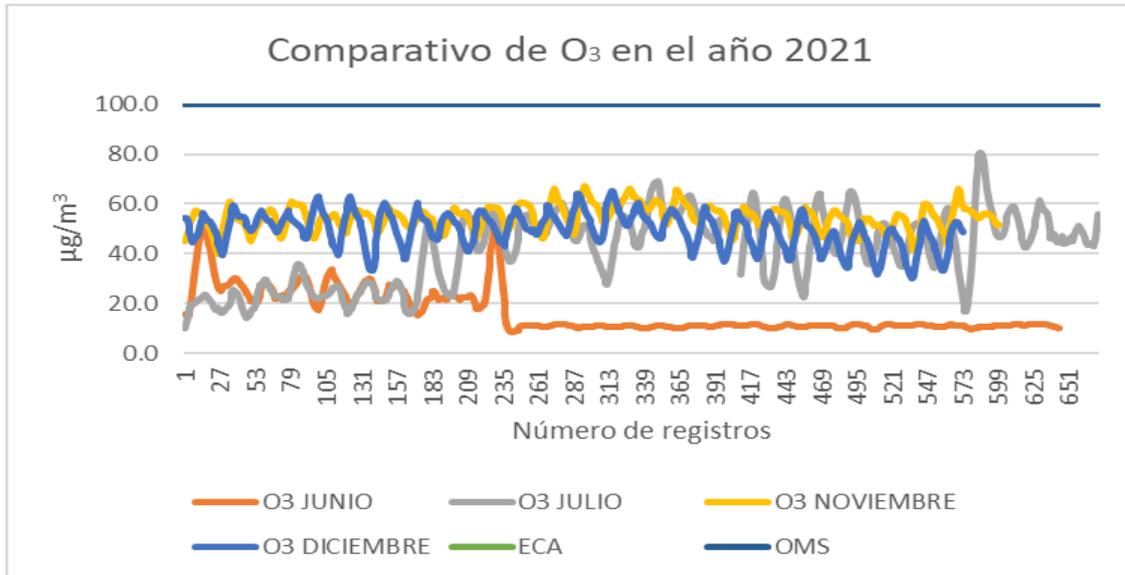
Figura 77. Comparativo del ozono (O₃) en los meses de evaluación del 2021 en el humedal Pantanos de Villa

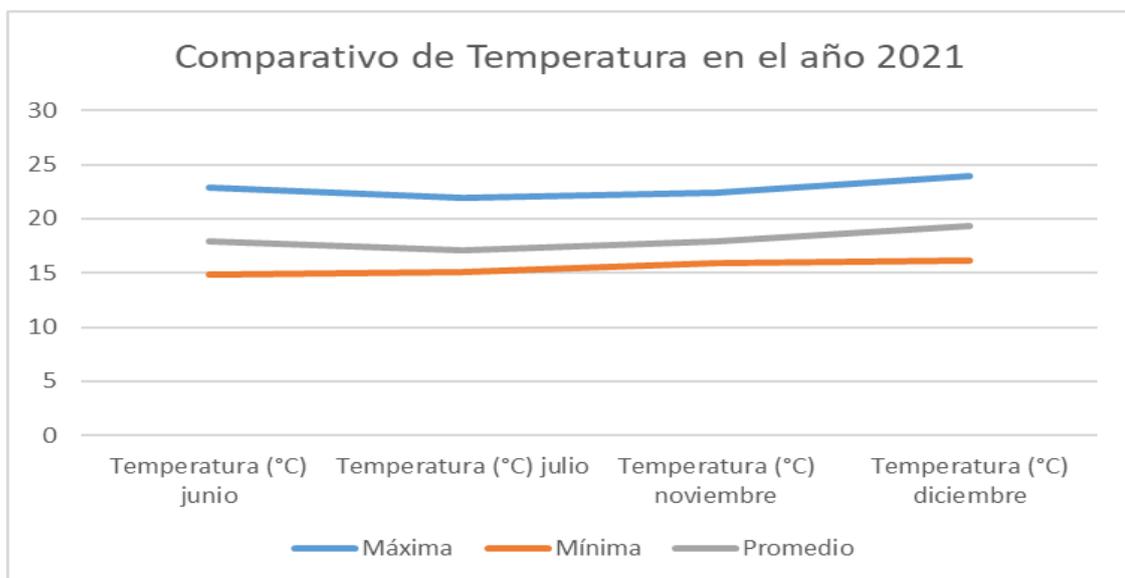
Figura 78. Comparativo de la temperatura en los meses de evaluación del 2021 en el humedal Pantanos de Villa

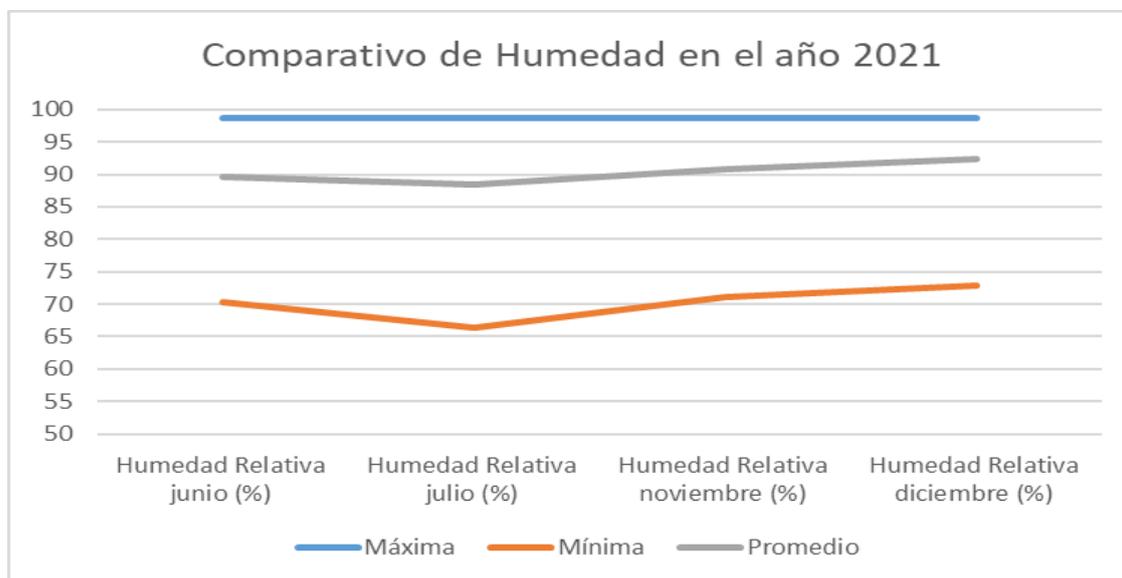
Figura 79. Comparativo de humedad relativa en los meses de evaluación del 2021 en el humedal Pantanos de Villa

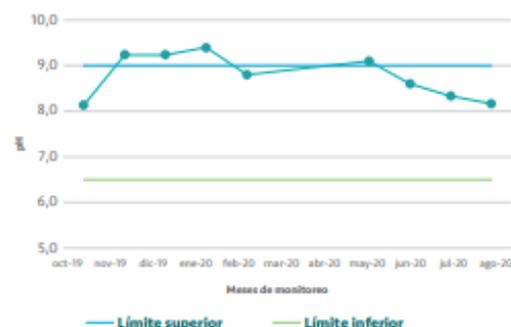
Figura 2. Variación del pH en la laguna Marvilla, Pantanos de Villa.

Los valores de pH se sitúan entre un rango neutro y ligeramente alcalino. Según los resultados, en noviembre, diciembre, enero y mayo los valores sobrepasaron lo establecido en la categoría 4 del ECA para agua, el cual establece un rango entre 6,5 y 9 (figura 2).

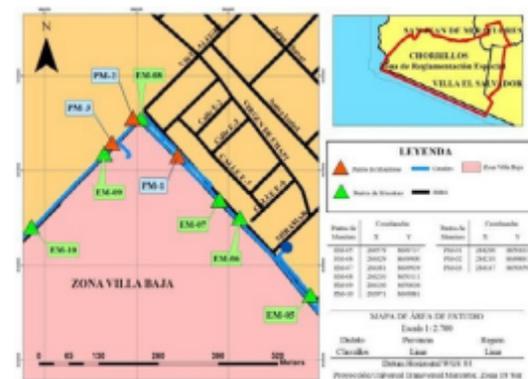
Figura 1. Mapa del área de estudio, donde se detallan los 3 puntos de muestreo (PM) y las 6 estaciones de monitoreo (EM) de los canales Ganaderos 1 y Vista Alegre 2.

El área de estudio son los canales Ganaderos 1 y Vista Alegre 2, ubicados en la periferia de la zona de Villa Baja del distrito de Chorrillos (figura 1). El muestreo se realizó

en abril de 2021, con base en el criterio del Protocolo Nacional para el Monitoreo de la Calidad de los Recursos Hídricos Superficiales de la ANA (2016). Se consideraron tres puntos de monitoreo superficiales con 20 cm de profundidad (figura 1). Previamente se llevó a cabo el reconocimiento del entorno, la rotulación y el etiquetado de los frascos para la toma de muestras.

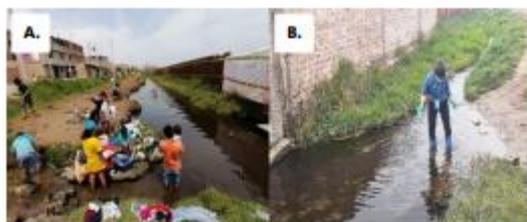
Figura 2. a) La población de Villa Baja utiliza el canal Ganaderos 1. b) Monitoreo en el canal Vista Alegre 2.
