**UNIVERSIDAD NACIONAL AGRARIA
LA MOLINA**

FACULTAD DE INGENIERÍA AGRÍCOLA

**“PROCESO CONSTRUCTIVO DE MUROS DE PROTECCION PARA
EL CONTROL DE DESBORDES - DISTRITO DE SANTA CRUZ DE
COCACHACRA-HUAROCHIRI-LIMA”**

**TRABAJO DE SUFICIENCIA PROFESIONAL
PARA OPTAR EL TÍTULO DE:
INGENIERO AGRÍCOLA**

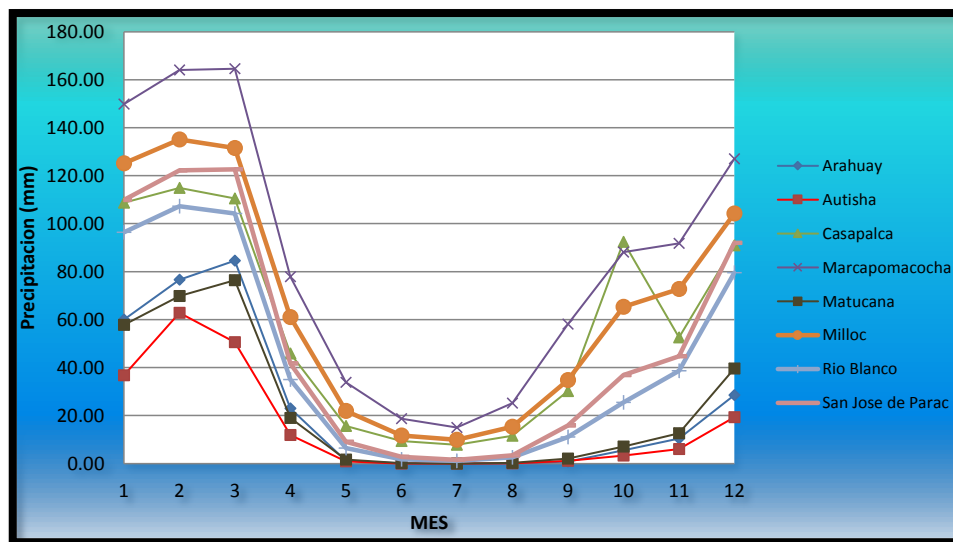
Figura 1: Precipitación Total Mensual Generada Subcuenca (mm)

El análisis de la variabilidad temporal fue determinado en función al aporte de las lluvias, se analizó con la precipitación media mensual, observándose que su régimen de precipitaciones va incrementando a medida que se desplaza hacia las partes altas de las divisorias de aguas. Presentándose precipitaciones bajas en los meses de mayo a septiembre y altas en los meses de octubre a abril; como se muestran en la Figura 1.

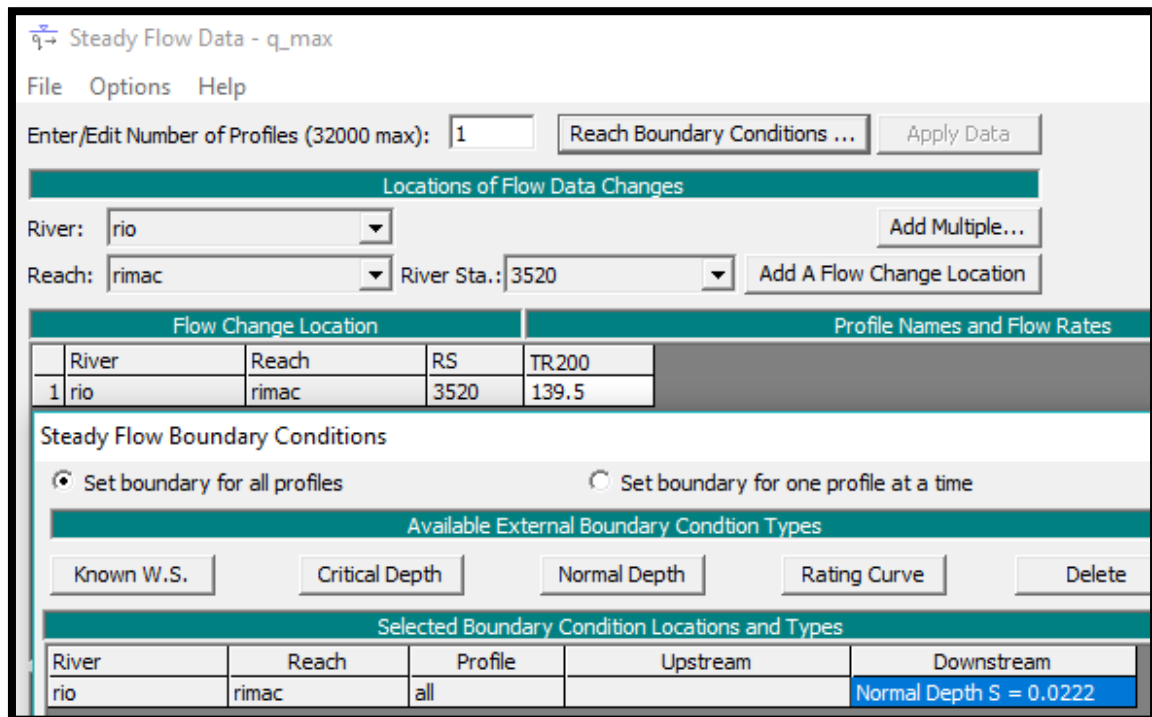
Figura 18: Condiciones de Frontera

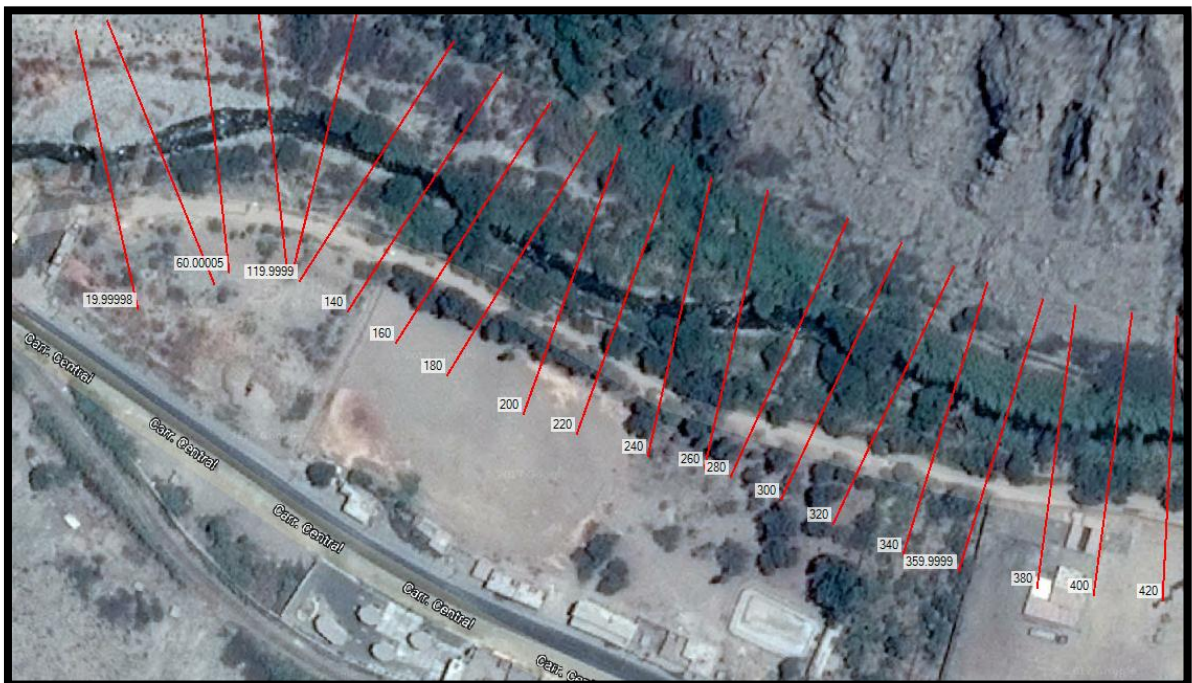
Figura 20: Secciones 20.0 – 420.0en Hec-Ras del Tramo

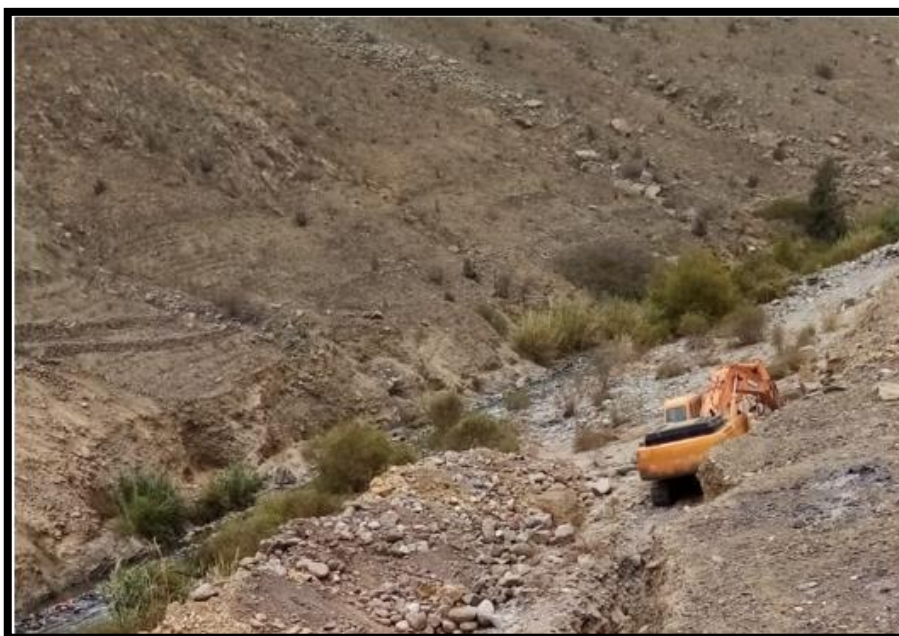
Figura 25: Limpieza de terreno sobre la progresiva 0+800.0

La limpieza consistió en la remoción y disposición de toda la capa vegetal (Ver Figura 25), y demás materiales orgánicos indeseables, basura y despojos hasta una profundidad de 0.20 m; las zonas proyectadas para esta actividad fueron las mencionadas líneas arriba, así como las zonas donde se efectuarán excavaciones para las estructuras y rellenos de los muros de contención. Teniendo en cuenta que la zona de trabajo comprendió suelos fácilmente erosionables, la limpieza fue efectuada en el ancho mínimo compatible con la construcción de las obras, con el fin de mantener en la mayor superficie posible y la cubierta vegetal existente, como medida para evitar la erosión, asimismo, estos suelos sueltos fueron humedecidos previamente, a fin de evitar en lo posible la dispersión del material particulado.

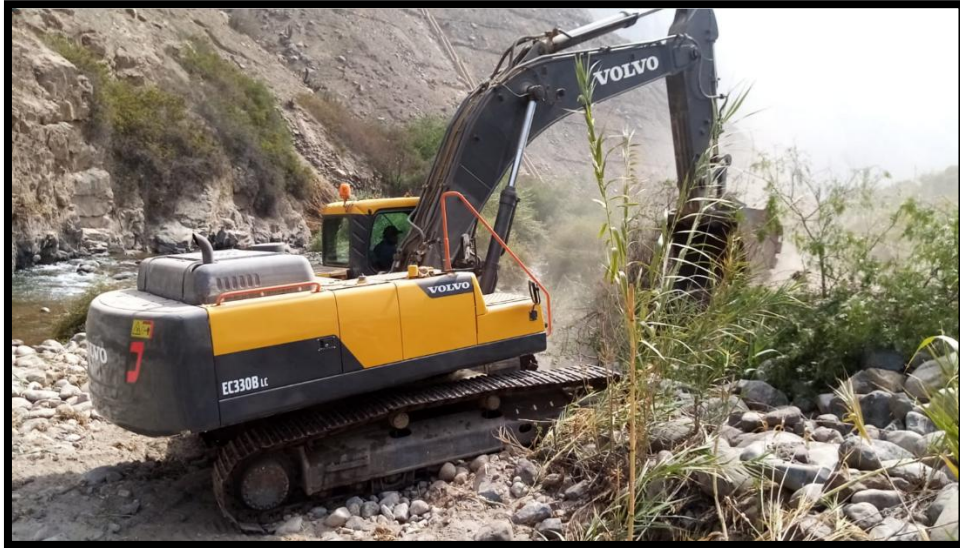
Figura 32: Desbroce y limpieza con retroexcavadora Volvo EC480D

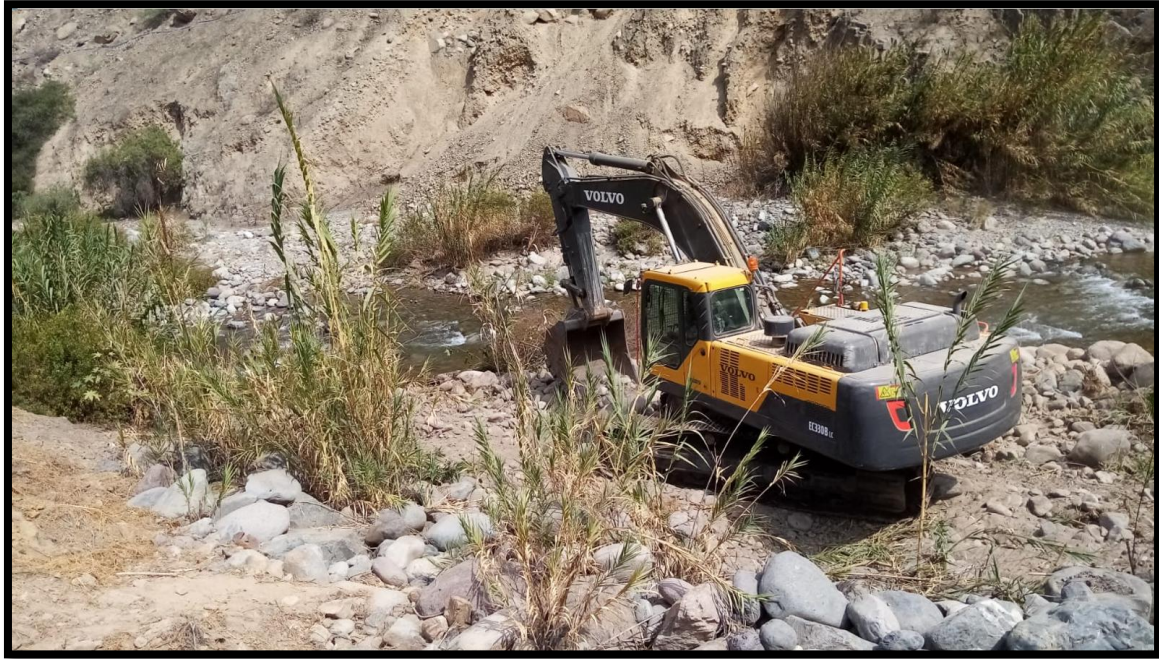
Figura 35: Desvío del río con maquinaria

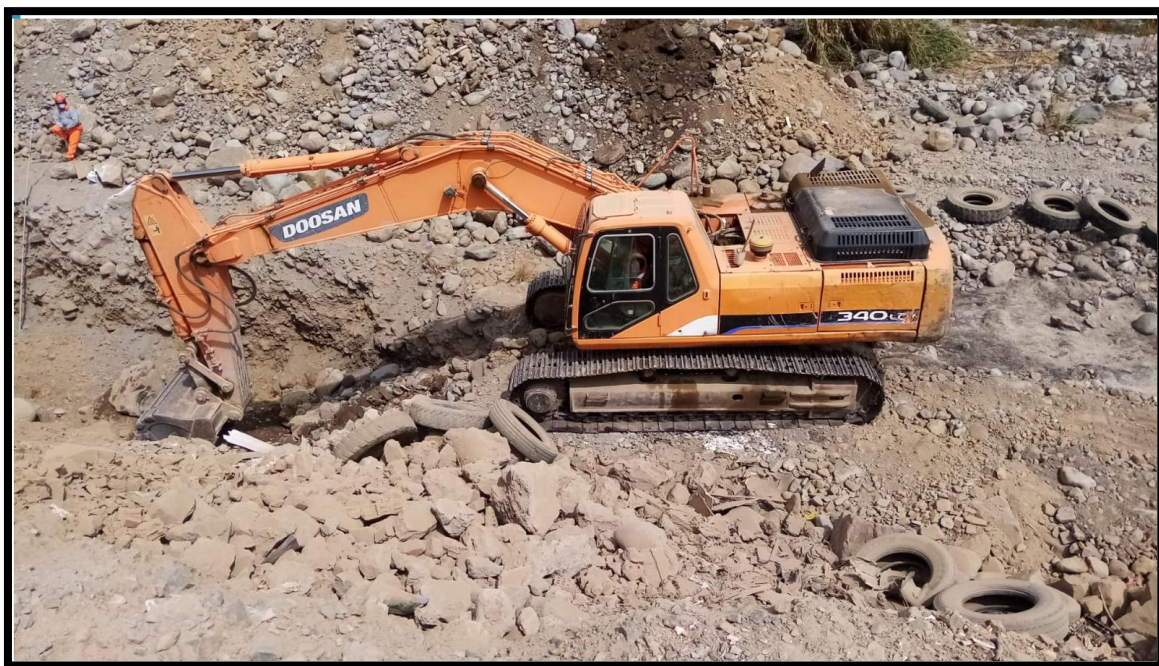
Figura 36: Excavación de estructura en seco

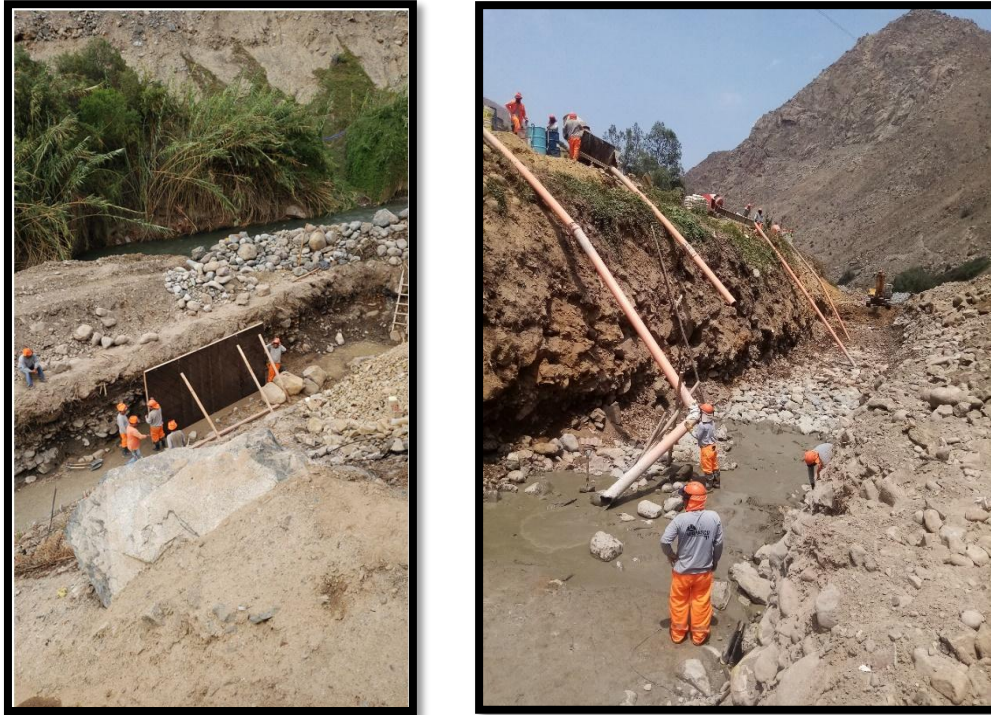
Figura 38: Encofrado de cimientos, progresiva 0+050.0

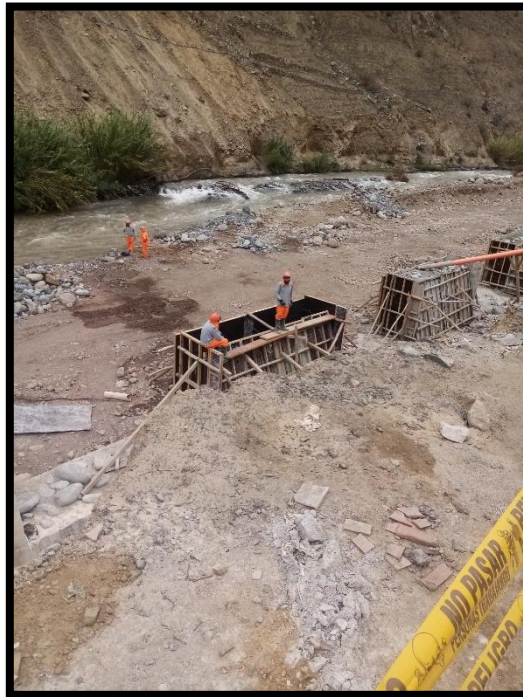
Figura 39: Proceso de encofrado en muro de mampostería

Los encofrados de madera, previo al vaciado, fueron humedecidos y las juntas de unión calafateadas de modo que permanecieran herméticas y no permitir la fuga de la pasta. Los encofrados para aristas fueron fileteados, además de conservar las líneas de la estructura y apuntalados sólidamente para que conserven su rigidez.

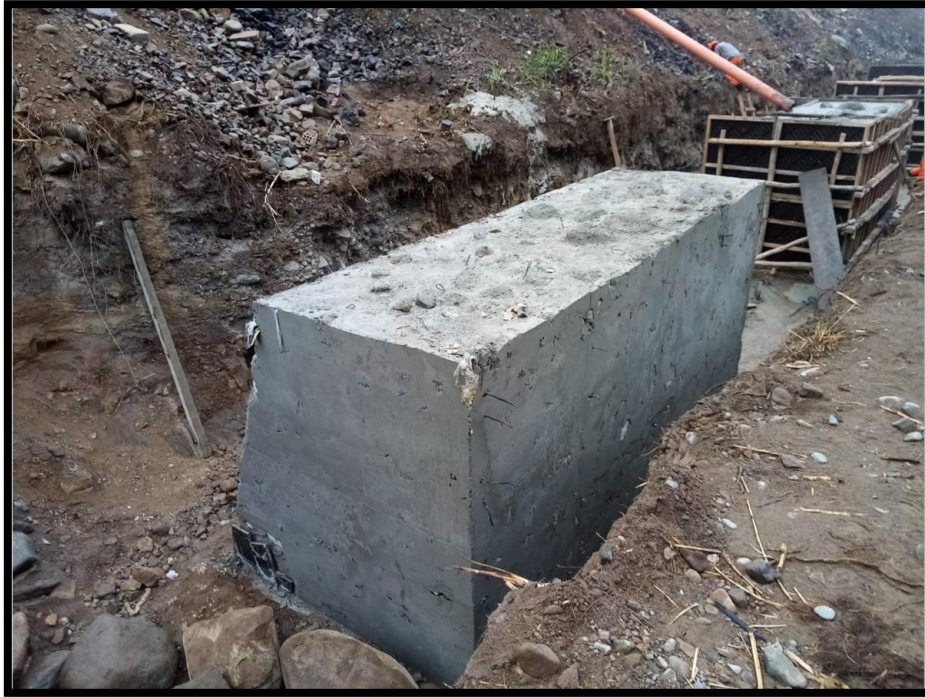
Figura 40: Vista después del desencofrado de pantalla de muro

El desencofrado se realizó con la verificación que el concreto se haya endurecido lo suficiente como para que no produzca daños durante la remoción de los soportes y todo el encofrado. El desencofrado se hizo en forma gradual evitando golpes y cumpliendo los tiempos mínimos que señaló el Residente, en coordinación con la Supervisión.

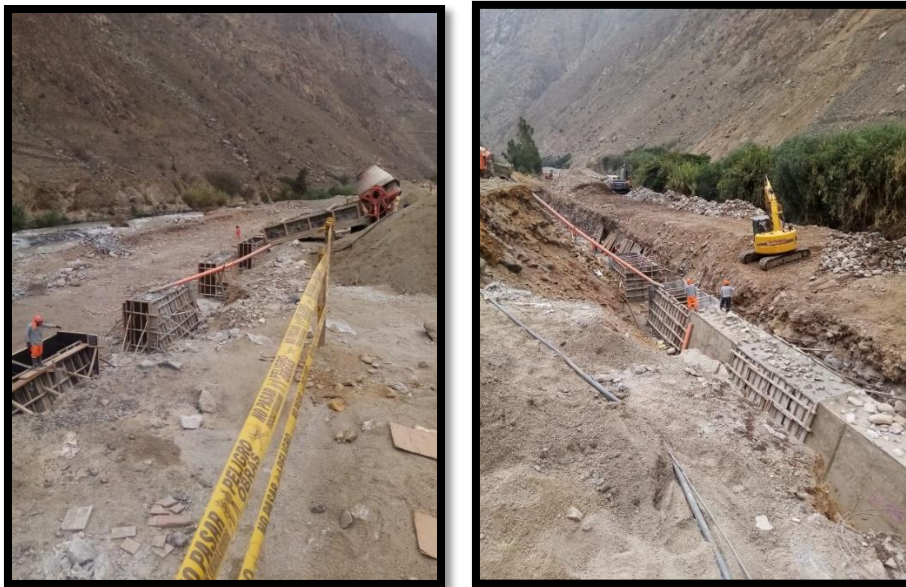
Figura 41: Partida 02.04.03, asentado de muro, señalética de seguridad

Las hiladas de coronamiento deberán cumplir las indicaciones del Proyecto. El final del muro fue terminado con piedras suficientemente anchas para cubrir la parte superior del muro, desde 50 cm hasta 1.5 m de largo y de diversas alturas, siendo la altura mínima de 15 cm. Las piedras fueron colocadas de tal manera que la capa superior forme parte integral del muro, se cuidó que las capas superiores de piedra mantuvieran la línea de escuadra en ambos planos, el vertical y el horizontal.

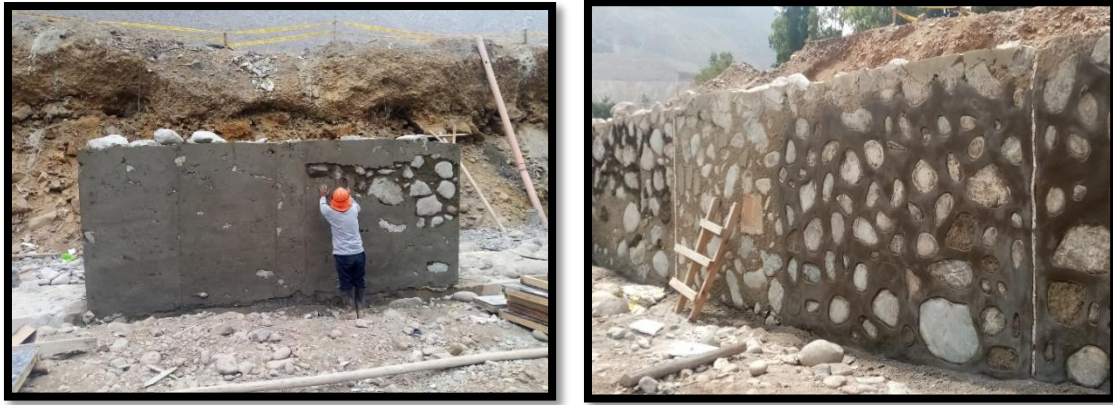
Figura 42: Emboquillado de muro, cuadrilla especializada en esta labor

Limpieza de los frentes expuestos: Después de colocada y mientras el mortero esté fresco, toda piedra de revestimiento fue limpiada completamente de manchas de mortero y se conservó limpia hasta la terminación de la obra. La mampostería fue protegida del sol y se mantuvo húmeda hasta los 3 días después de terminada la obra. En la Figura 42 (Izquierda) se aprecia el emboquillado al inicio del trabajo y a la derecha luego de la finalización del trabajo.

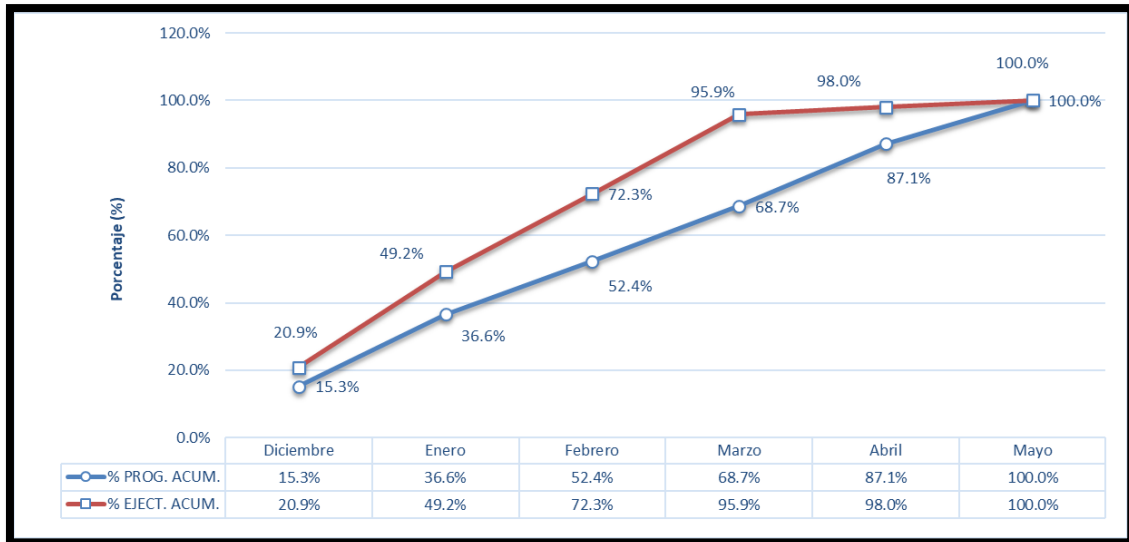
Figura 47: Curva S de la obra finalizada
