**“CRITERIOS BÁSICOS A TOMAR EN CUENTA PARA LA
INSTALACIÓN DE TECHOS VERDES EN EL DISTRITO DE
MIRAFLORES-LIMA”**

**TRABAJO DE SUFICIENCIA PROFESIONAL
PARA OPTAR EL TÍTULO DE**

JENNIFER LUZ TIMBA JAYO

2024

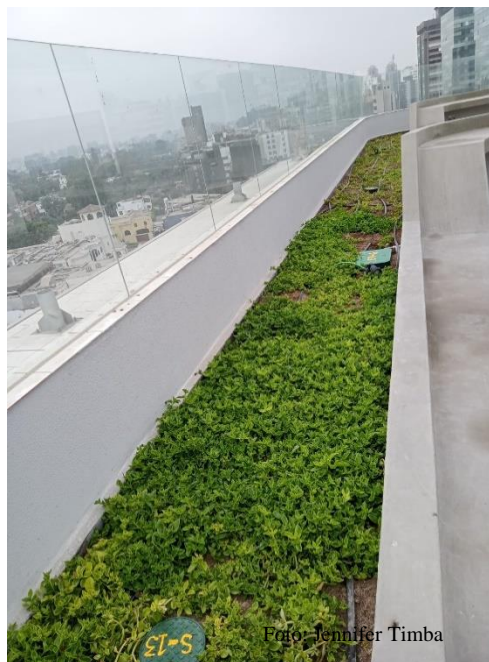
Figura 4. Techo verde extensivo en el distrito de Miraflores.

Nota: Compuesto por aptenia (*Aptenia cordifolia*).

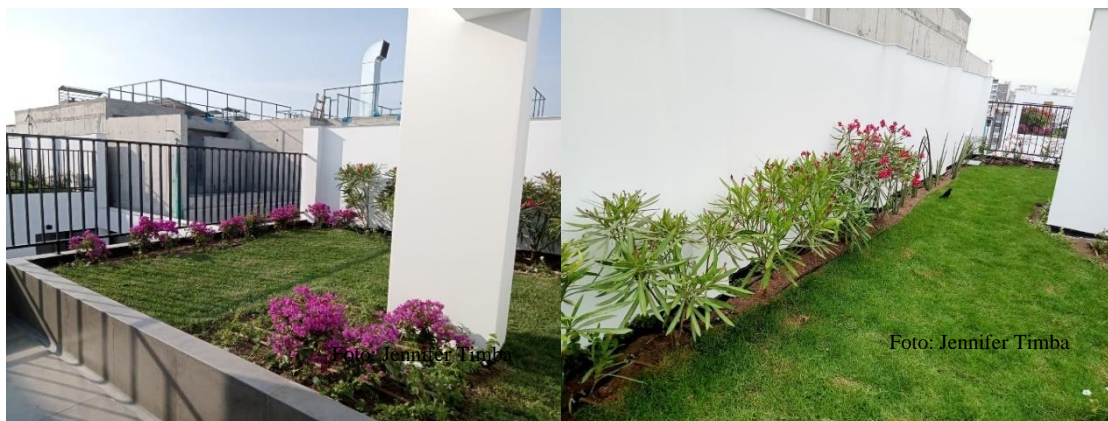
Figura 5. Techo verde intensivo simple en el distrito de Miraflores.

Nota: Compuesto por césped paspalum (*Paspalum vaginatum*), especies herbáceas de especies arbustivas semi leñosas como laurel rosa (*Nerium oleander.*), bougainvilleas (*Bougainvillea spectabilis*), lantana (*Lantana camara.*) y sansevieras (*Sansevieras sp.*)

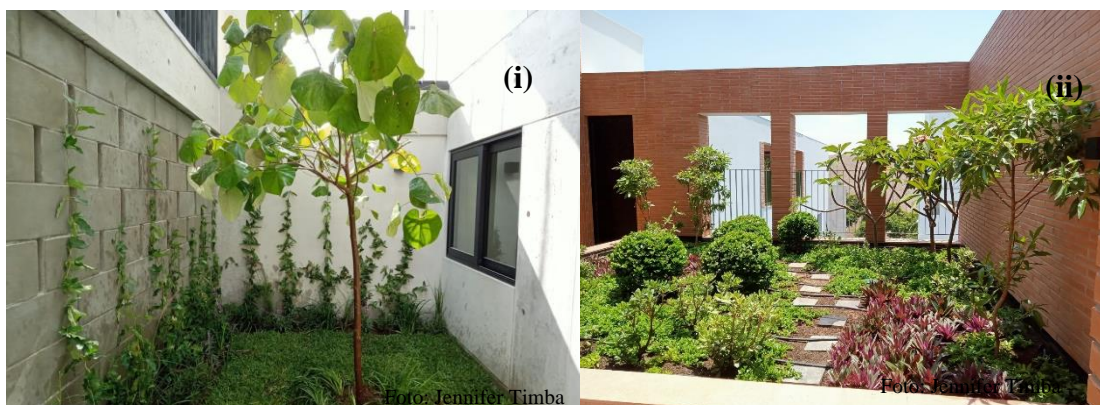
Figura 6. Techos verdes intensivos en el distrito de Miraflores

Nota: (i) Proyecto Mendiburu: Techo verde compuesto por árbol de meijo (*Hibiscus tiliaceus*), trepadora (*Lonicera japónica*), plantas herbáceas de liriope (*Liriope muscari*), Salvias (*Salvia officinalis*), ichu (*Pennisetum sp.*) y césped americano (*Stenotaphrum secundatum*). (ii) Proyecto Arica: Techo verde compuesto por arbusto leñoso de suche (*Plumeria rubra*), mioporo (*Myoporum laetum*), carissa (*Carissa macrocarpa*), plantas herbáceas de señorita (*Aptenia cordifolia*) y roeo (*Rhoeo spathacea*).

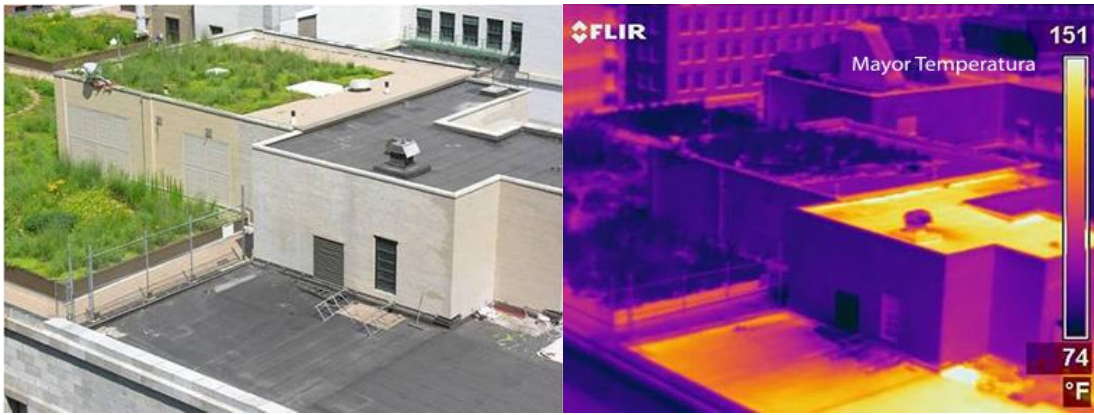
Figura 8: Las cubiertas vegetales amortiguan el efecto de temperatura en las edificaciones.

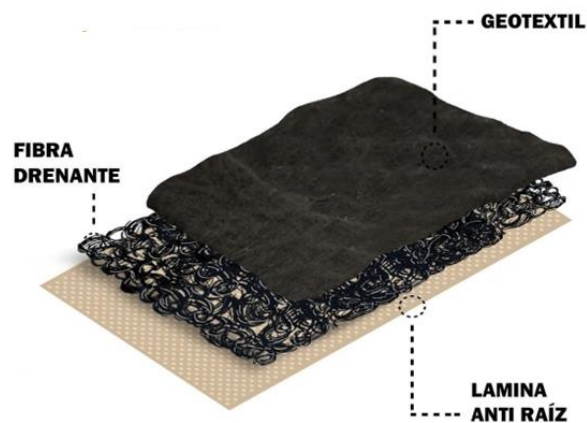
Figura 12. Geocompuesto drenante MacDrain 2L

Maccaferri es una empresa que investiga, diseña y desarrolla soluciones de ingeniería (edificaciones), y cuenta con una gama de productos en los que destaca el macdrain 2L, que es un geocompuesto fabricado con filamentos de polipropileno y termosoldado a dos geotextiles no tejidos en todos los puntos de contacto. Se caracteriza por ser de drenaje liviano y flexible.

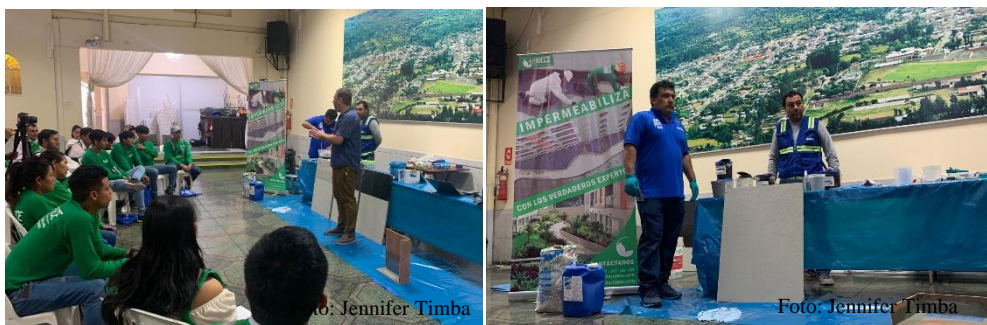
Figura 14. Capacitación al personal a cargo de la empresa mapei

Asimismo, se brindó capacitaciones al personal operativo y supervisión por parte de la empresa mapei (figura 14).

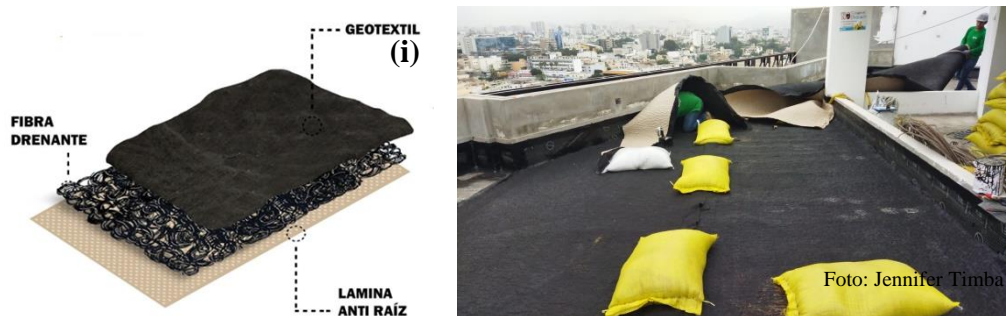
Figura 17. Capa drenante McDrain 2L

Nota: (i) Capas de McDrain 2L, Reverdece Perú SA. (ii) Instalación de la capa drenante.

La deficiencia se debía a una mala instalación de la capa drenante generalmente del sistema mcdrain 2L, porque no lo colocaban en poyos de las luminarias que estaban dentro de la jardinera. De las 10 visitas técnicas, 7 de ellos presentaban poyos de iluminación sin la capa drenante, mientras que 3 de ellos si se observaba la capa drenante (figura 17).

Para ello, se implementó una estandarización en el procedimiento de instalación de capa drenante, lo cual mejoraba la eficiencia y el proceso de la instalación, y evitar a futuro problemas de estancamiento y daños a la superficie de impermeabilización por el ingreso de las raíces. En la figura 17, se observa las capas de geotextil en ambos extremos, en la base de cemento va colocado la lámina anti-raíz (crema) y los traslapes de 100 mm en las juntas.

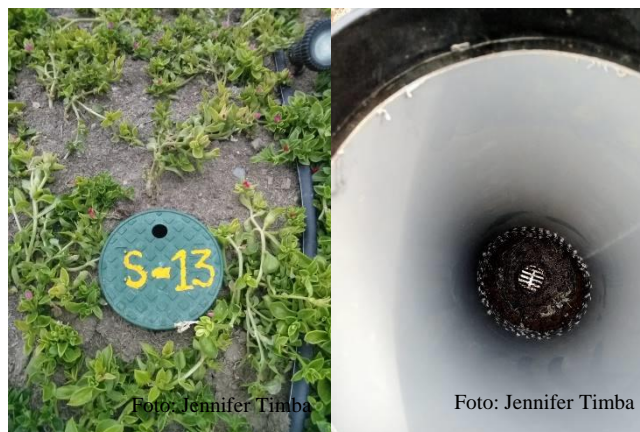
Figura 18. Caja de registro de sumidero

Nota: (i) Vista externa de la caja de registro de sumidero.
(ii) Vista interna de la caja de registro de sumidero.

Se optó por la colocación de caja de registro de sumidero (figura 18), lo que permitía realizar un mantenimiento preventivo de los sumideros y reducir los problemas de drenaje. (anexo 5). En la caja de registro se colocó alrededor piedra chancada, y sobre ella geotextil, para no contaminar la piedra chancada con el sustrato a colocar.

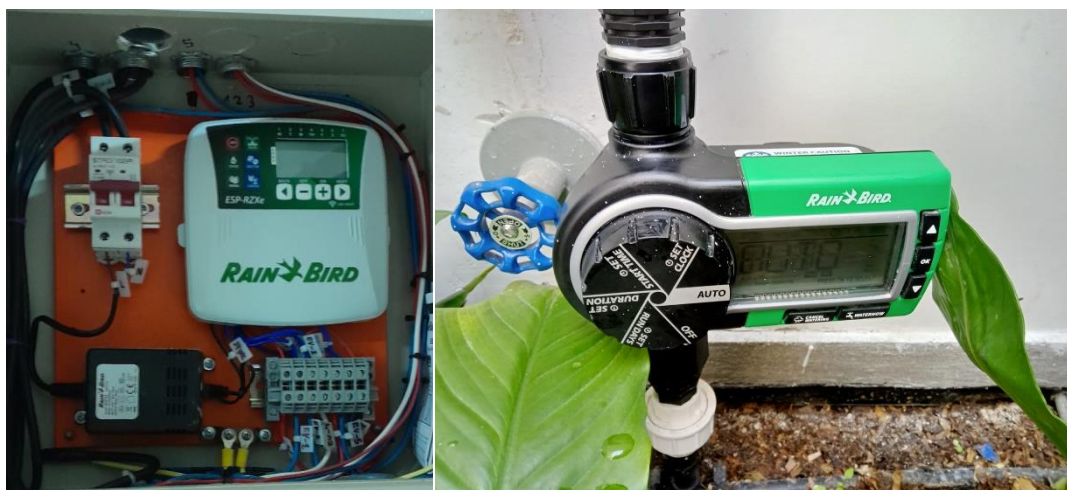
El punto crítico era el deficiente soporte profesional del técnico de riego, generalmente en los proyectos se opta por un sistema de riego automático (figura 19), donde se instalaba un tablero de control de riego tecnificado o controladores de caño a batería y la elección dependía del cliente. Para ello, era necesario realizar una programación, donde se establecía la frecuencia, el horario y el tiempo de riego, que puntualmente lo realizaba el técnico de riego, y al no contar con el soporte profesional en cuanto a las cantidades hídricas, muchas veces se le proporcionaba un mayor tiempo de riego que no era el adecuado para las especies, por esta razón, el sistema de riego no cumplía su objetivo de proporcionar el uso racional y eficiente del agua. De las visitas técnicas el 70% de los jardines presentaba sistema de riego automatizado, mientras que el 30% contaba con riego manual.

El sistema de riego fue instalado en la mayoría de los proyectos con controlador a batería, instalado en todos los sectores del jardín, generalmente para edificios con alguna certificación ya sea LEED, BREEAM o EDGE.

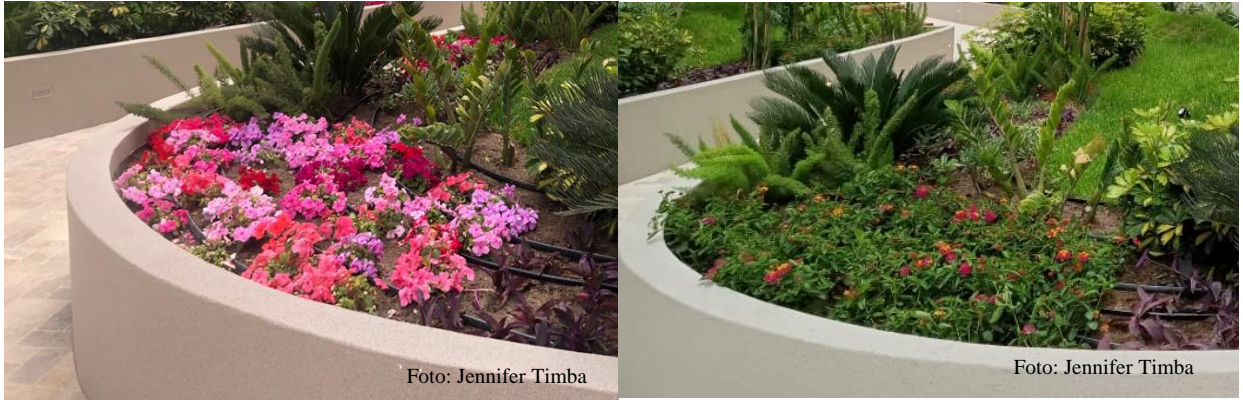
Además, se optó por el cambio de especies de estación por especies perennes, el cambio se debía a la exigencia de requerimientos edafoclimáticos y la susceptibilidad a plagas y enfermedades. En la figura 21, se observa el cambio de especie, balsamina o nueva guinea

(*Impatiens hybrid*) (i), una especie estacional, por la especie lantana tricolor (*Lantana camara*) (ii), especie perenne; el cambio de la especie de estación se realizó para tener una mejor sostenibilidad del techo verde.
