**UNIVERSIDAD NACIONAL AGRARIA**

**“EVALUACIÓN, MANTENIMIENTO Y REHABILITACIÓN DE  
POZOS TUBULARES PROFUNDOS EN LOS ACUÍFEROS DE  
CHILLÓN Y RÍMAC”**

**TRABAJO DE SUFICIENCIA PROFESIONAL  
PARA OPTAR EL TÍTULO DE  
INGENIERO AGRÍCOLA**

**FERNANDO RAFAEL QUINTANA ANTONIO**

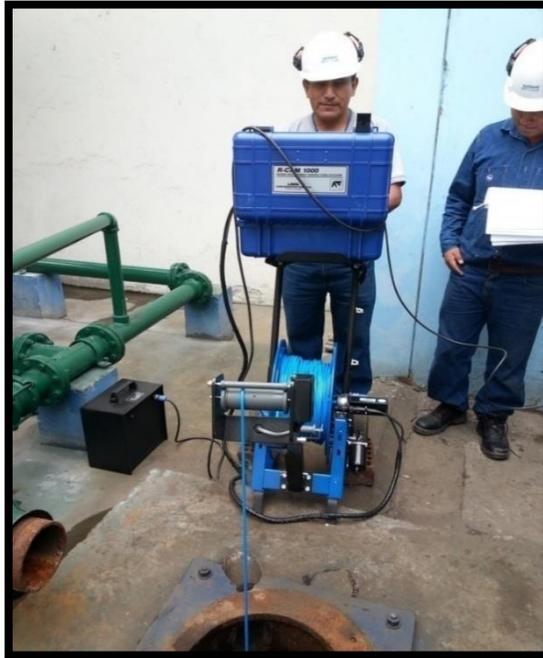
**Figura 4: Instalación de la cámara de TV en la boca del pozo**

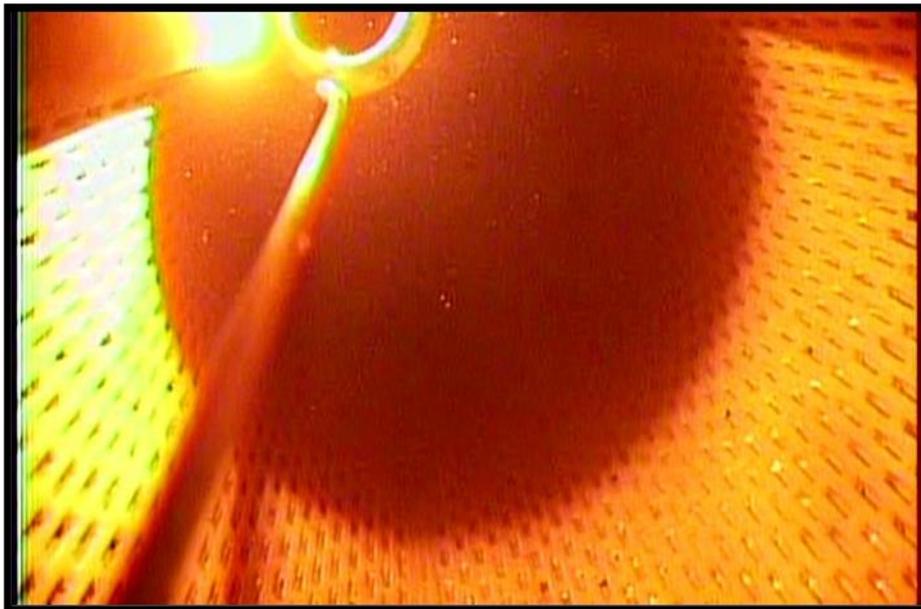
**Figura 5: Inspección del pozo por cámara de TV**

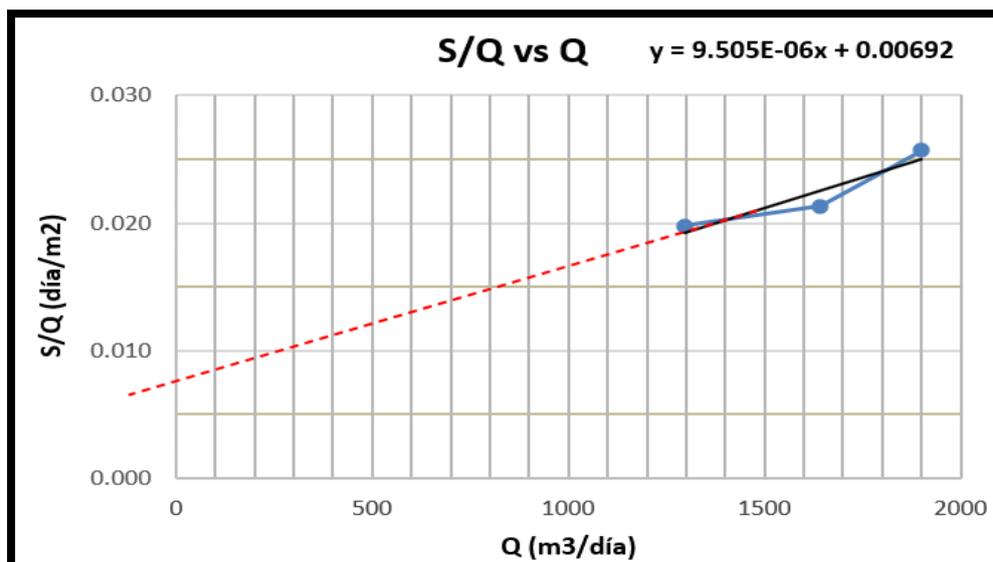
Mediante la resolución gráfica de la Figura 6, se determinó los siguientes valores de B y C:

**Figura 6:** Resolución gráfica de los coeficientes B y C del pozo P-717, estado inicial

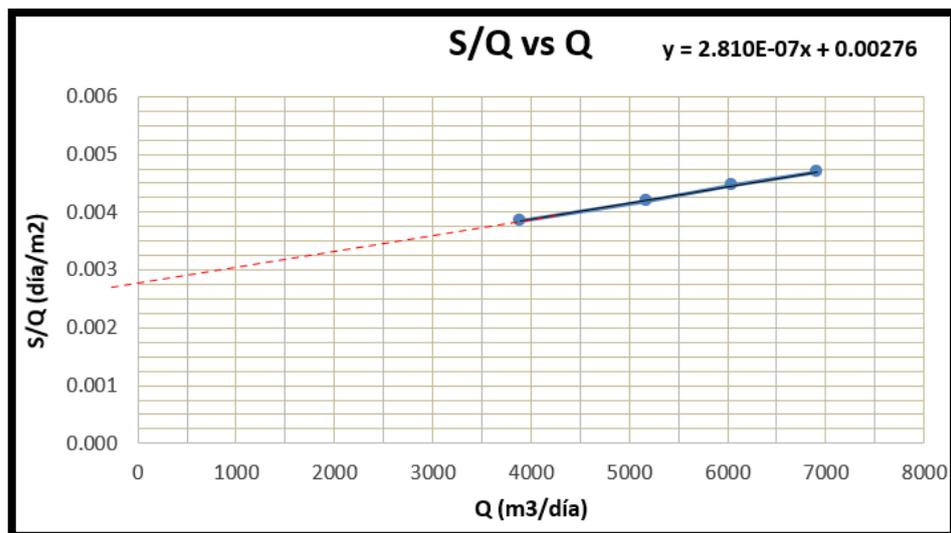
Mediante la resolución gráfica de la Figura 7, se determinó los siguientes valores de B y C:

**Figura 7: Resolución gráfica de los coeficientes B y C del pozo P-167, estado inicial**

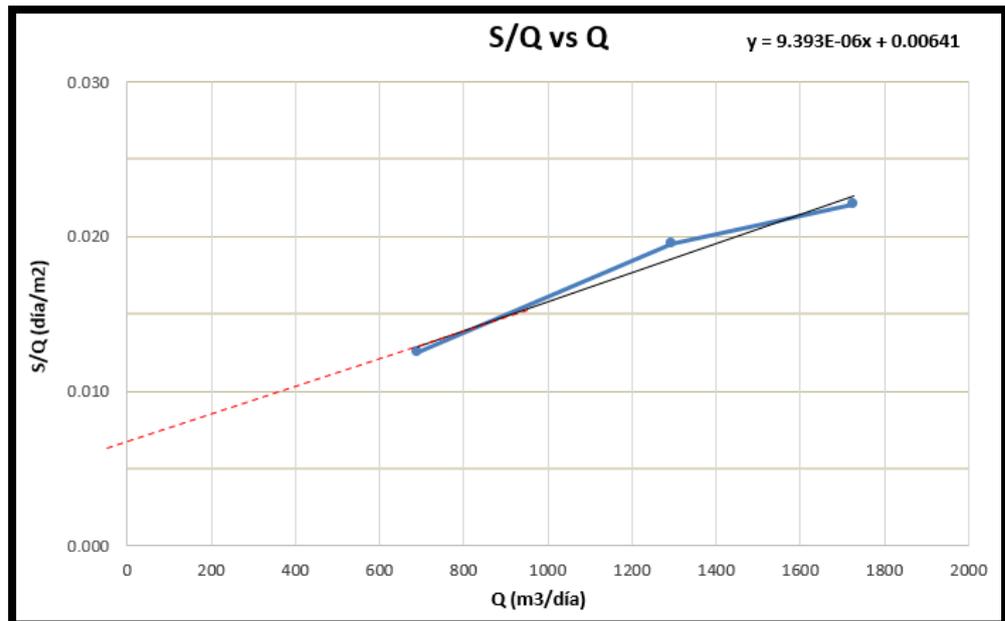
Mediante la resolución gráfica de la figura 8, se determinó los siguientes valores de B y C:

**Figura 8: Resolución gráfica de los coeficientes B y C del pozo P-717, estado actual**

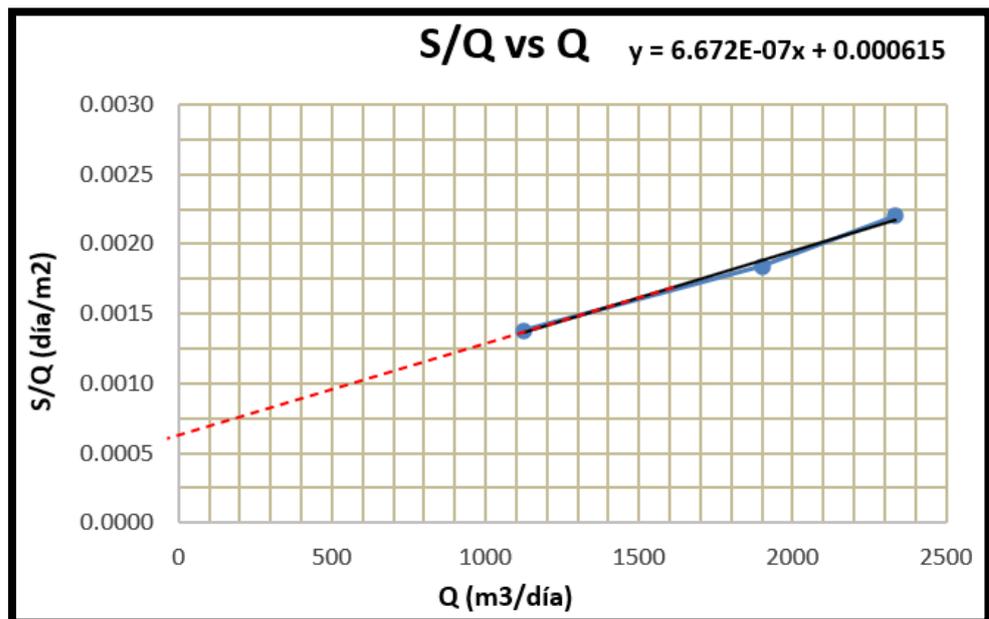
Mediante la resolución gráfica de la figura 9, se determinó los siguientes valores de B y C:

**Figura 9: Resolución gráfica de los coeficientes B y C del pozo P-167, estado actual**

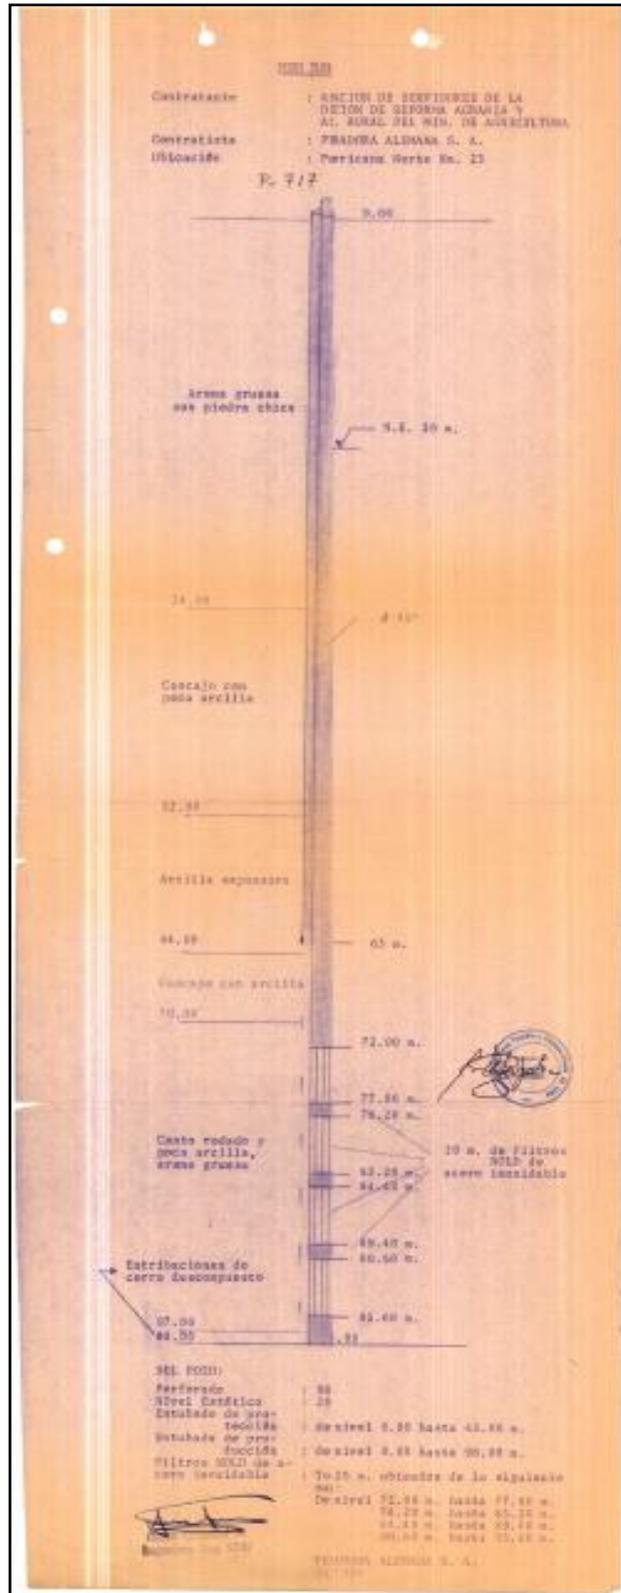
**Figura 12: Diseño inicial del pozo P-717 Estrella**

La descripción de la estructura hidráulica inicial (ver Anexo 2 – Figura 12)

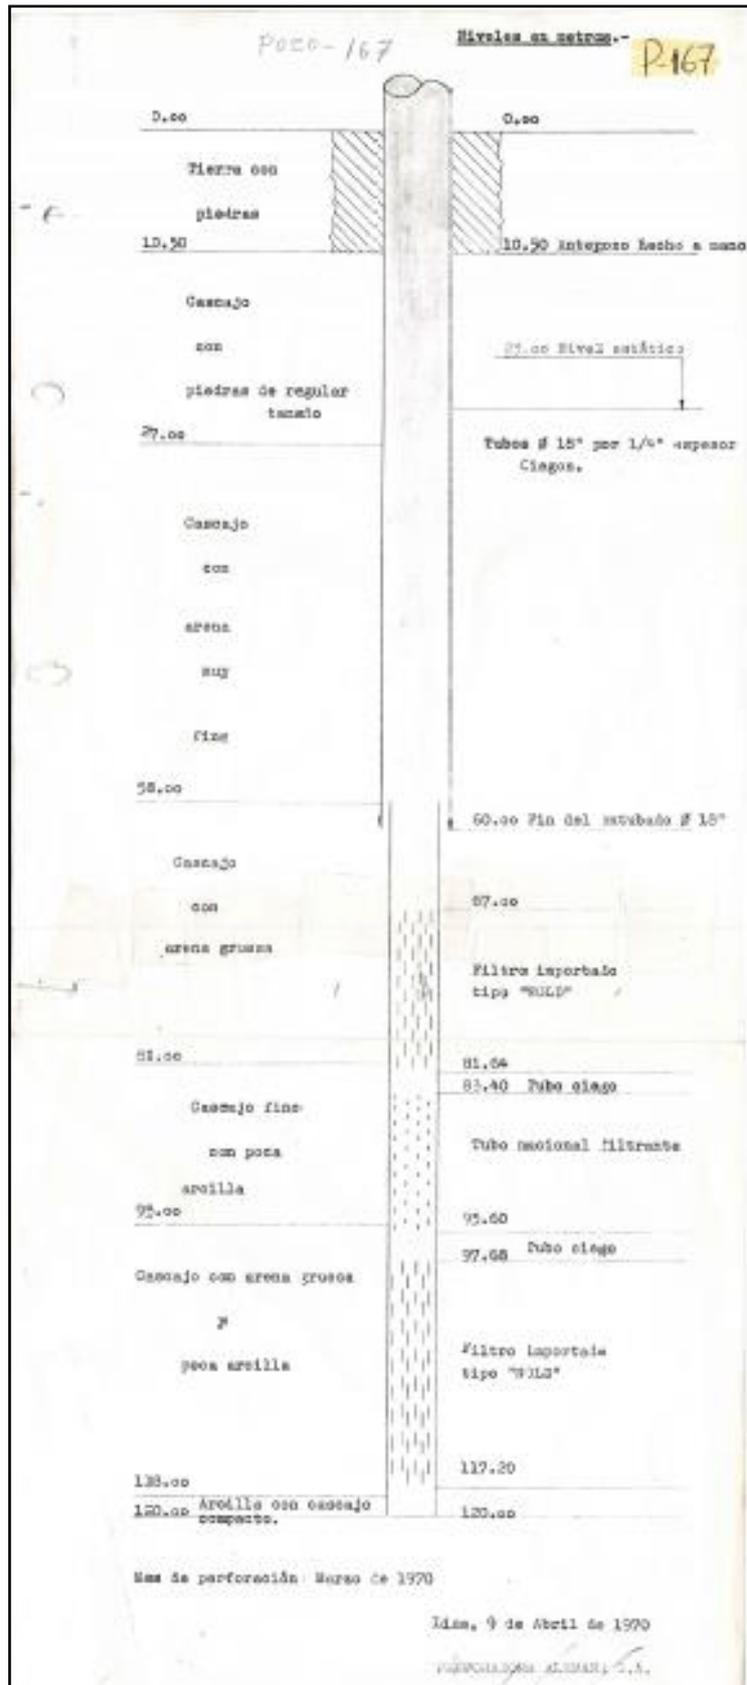
**Figura 13: Diseño inicial del pozo P-167 La Virreyna**

La descripción de la estructura hidráulica inicial (ver Anexo 2 – Figura 13) es la siguiente:

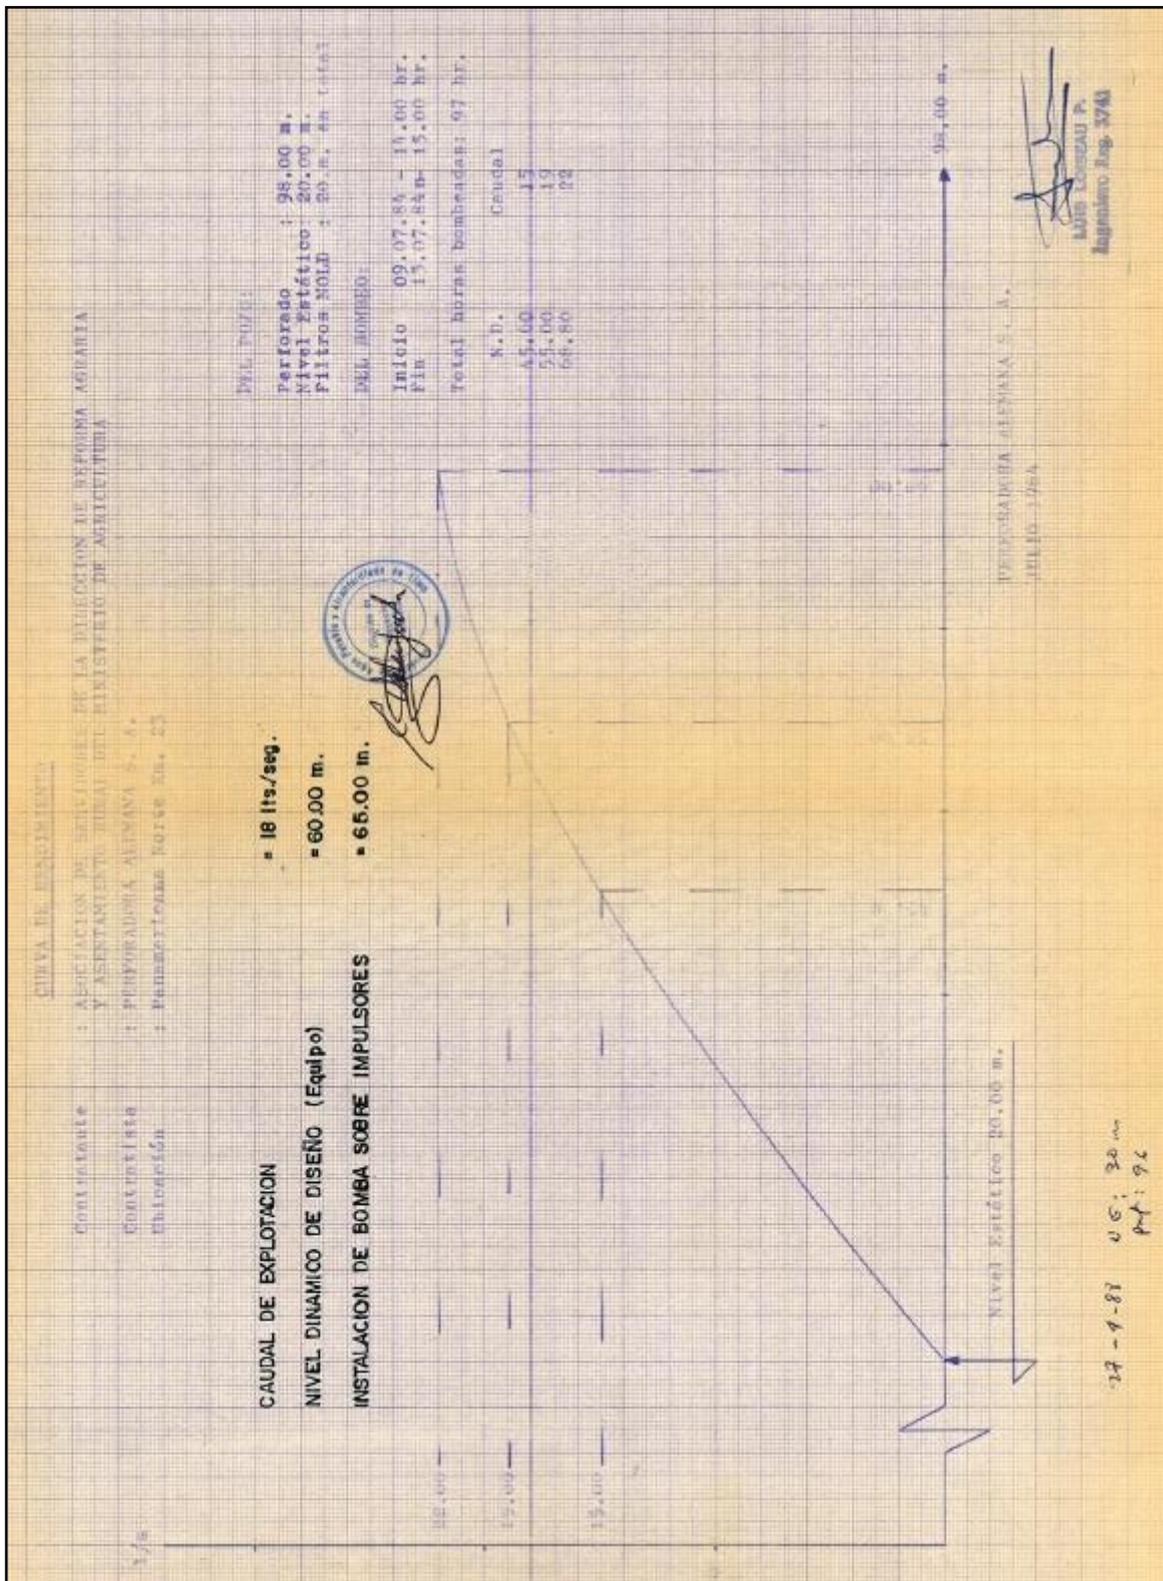
Figura 14: Prueba de rendimiento inicial del pozo P-717 Estrella

La prueba de rendimiento tuvo una duración de 97 horas (ver Anexo 3 – Figura 14), ejecutados al finalizar la perforación del pozo, con un nivel estático de 20,00 y una instalación de bomba a los 65,00 m. Siendo los resultados del mismo, los siguientes:

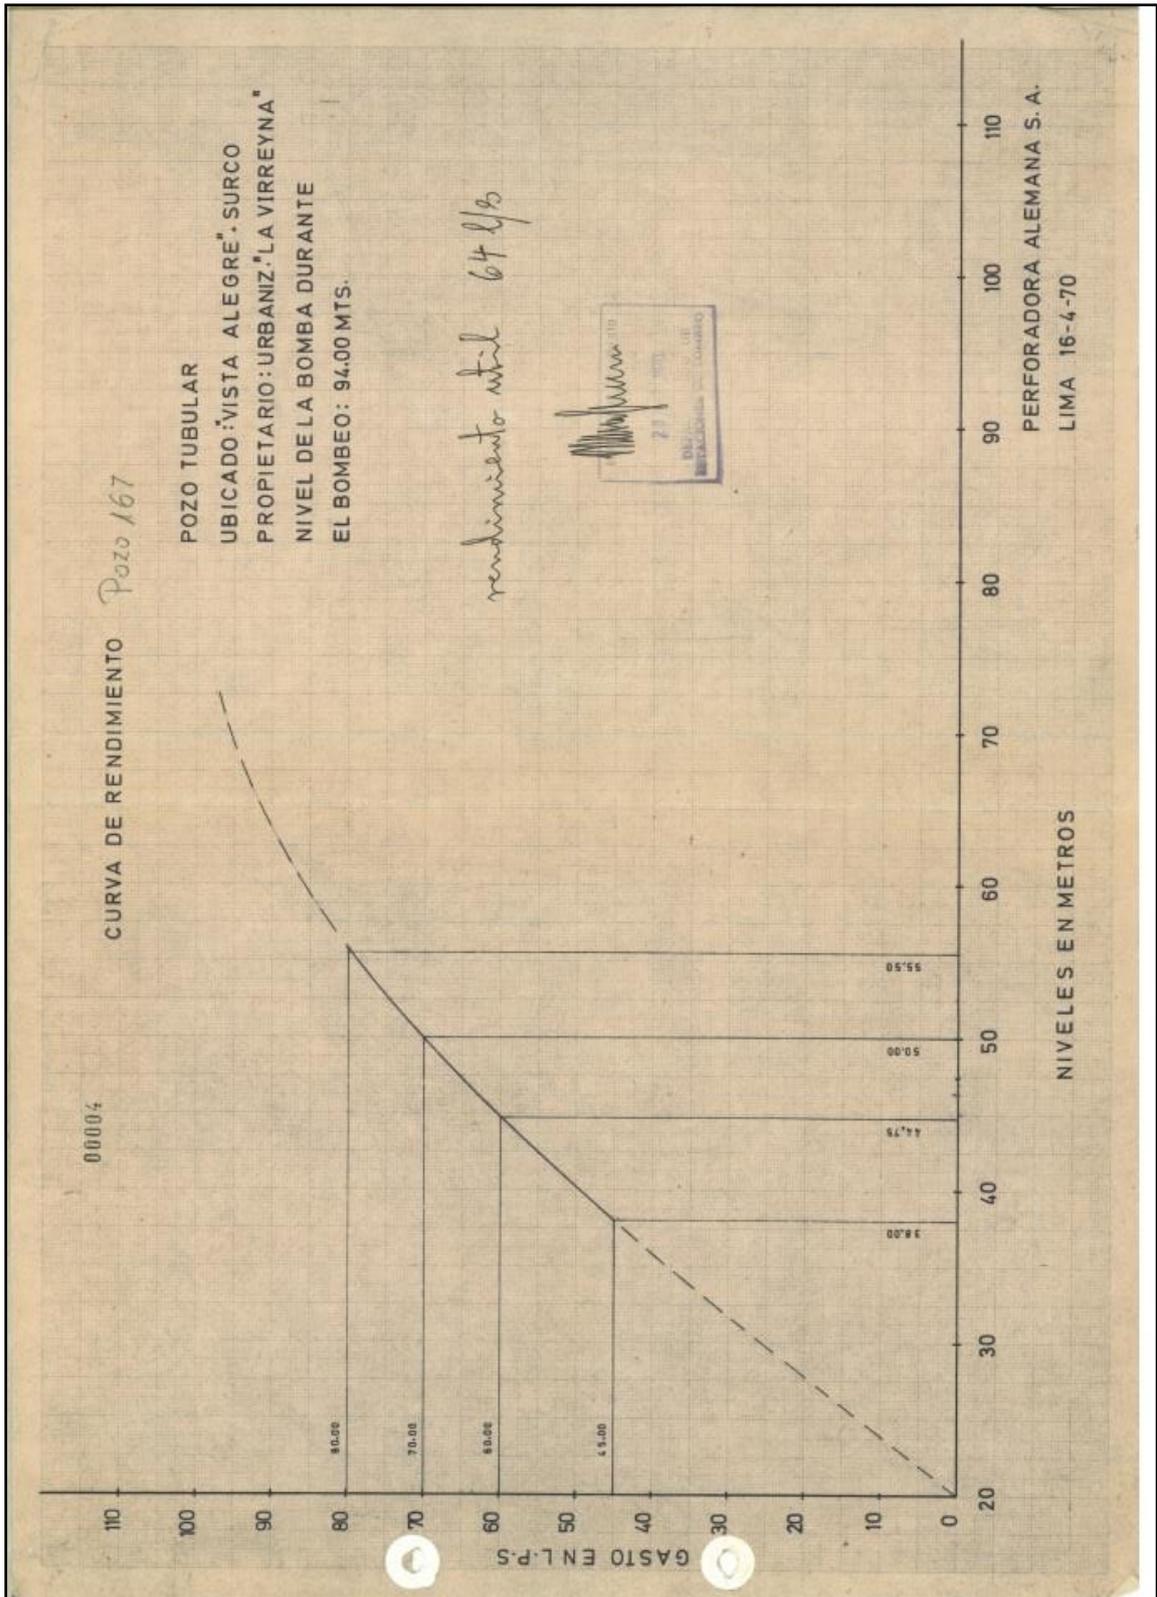
**Figura 15: Prueba de rendimiento inicial del pozo P-167 La Virreyna**

La prueba de rendimiento tuvo una duración de 90 horas (ver Anexo 3 – Figura 15), ejecutados al finalizar la perforación del pozo, con un nivel estático de 23,00 y una instalación de bomba a los 94,00 m. Siendo los resultados del mismo, los siguientes:

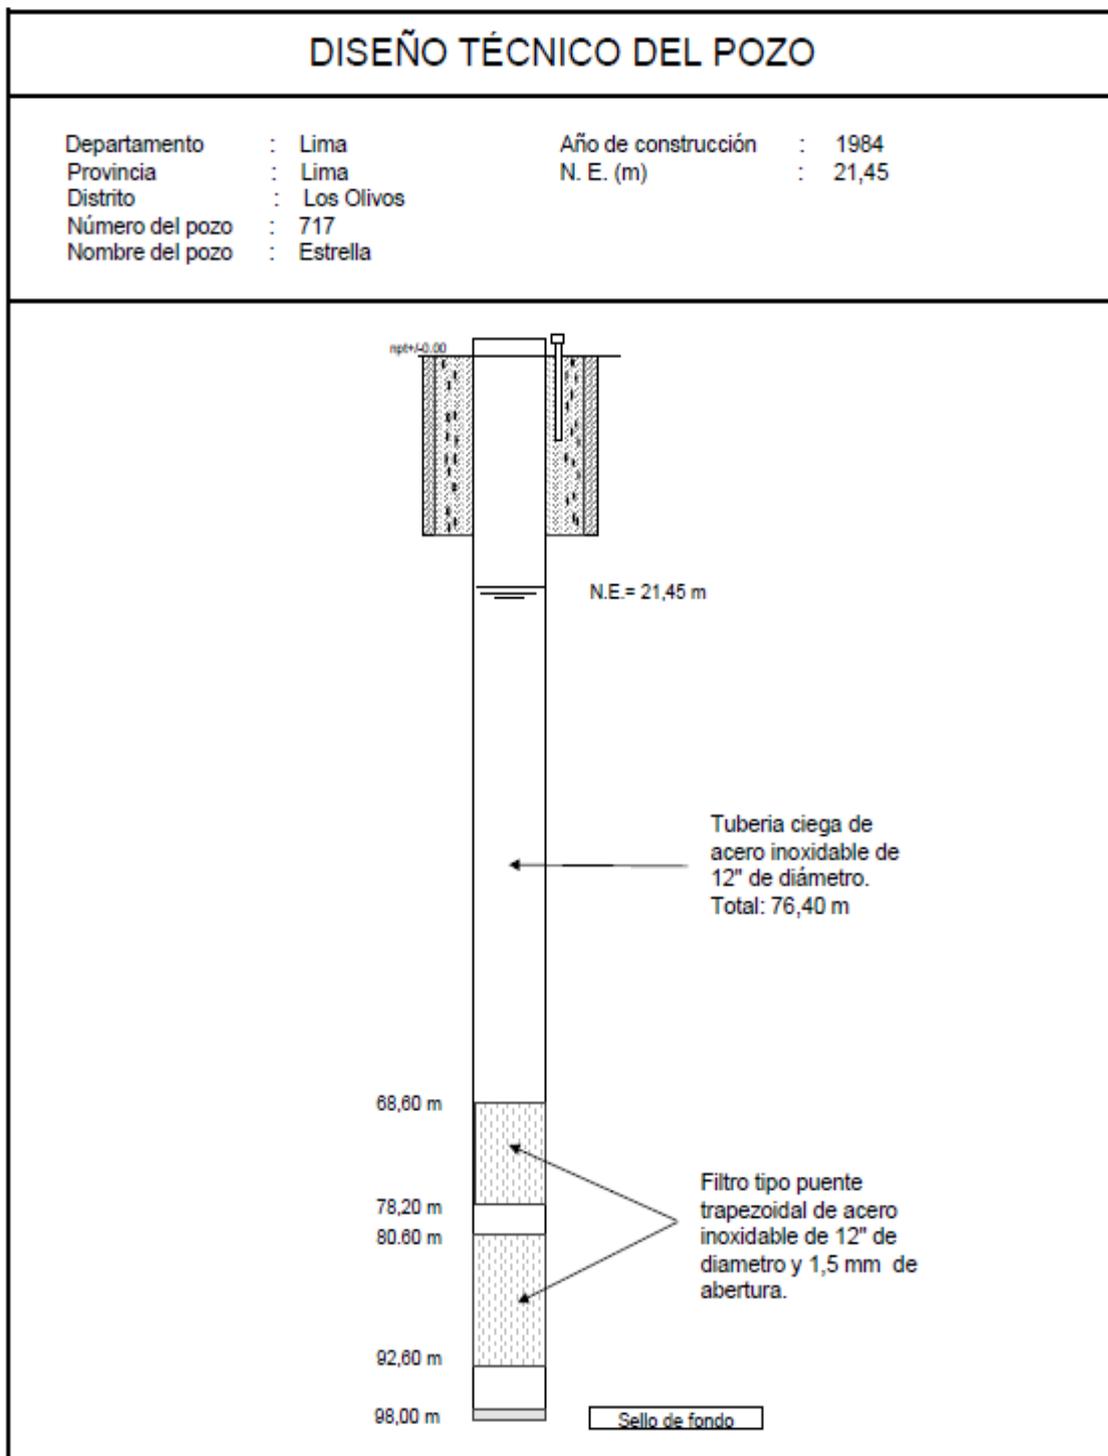
La descripción de la estructura hidráulica inicial (ver Anexo 5 – Figura 20) es la siguiente:

Figura 20: Diseño del pozo P-717 después de la rehabilitación por doble entubado

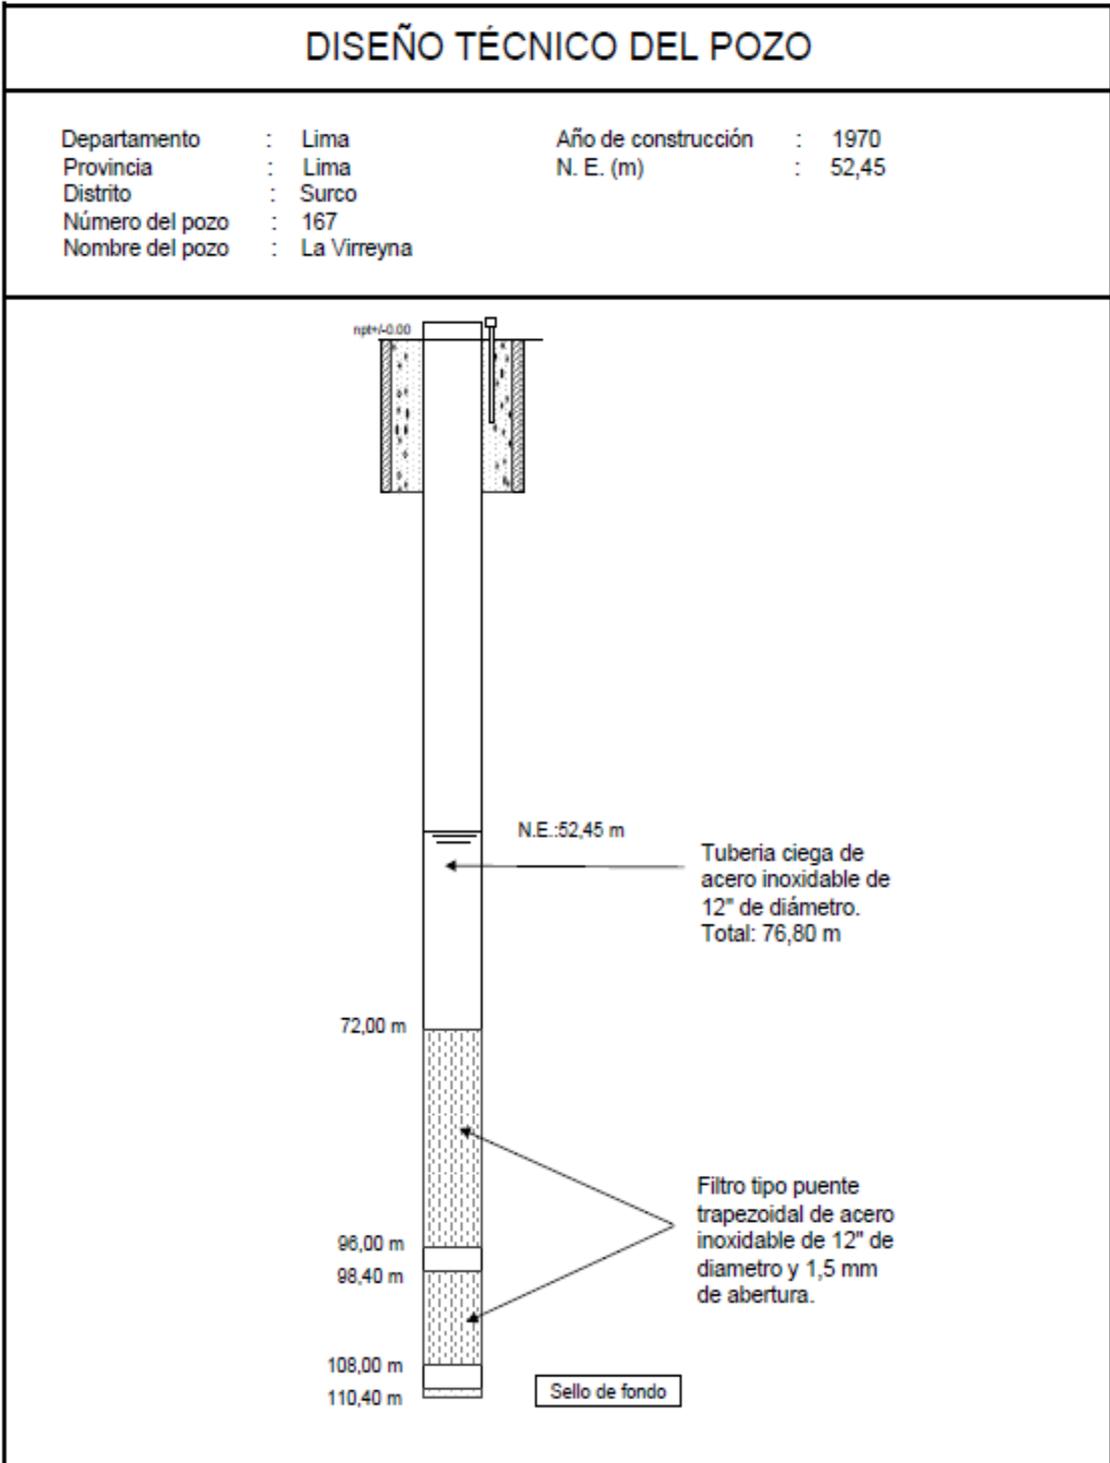
La descripción de la estructura hidráulica inicial (ver Anexo 5 – Figura 21) es la siguiente:

**Figura 21:** Diseño del pozo P-167 después de la rehabilitación por doble entubado

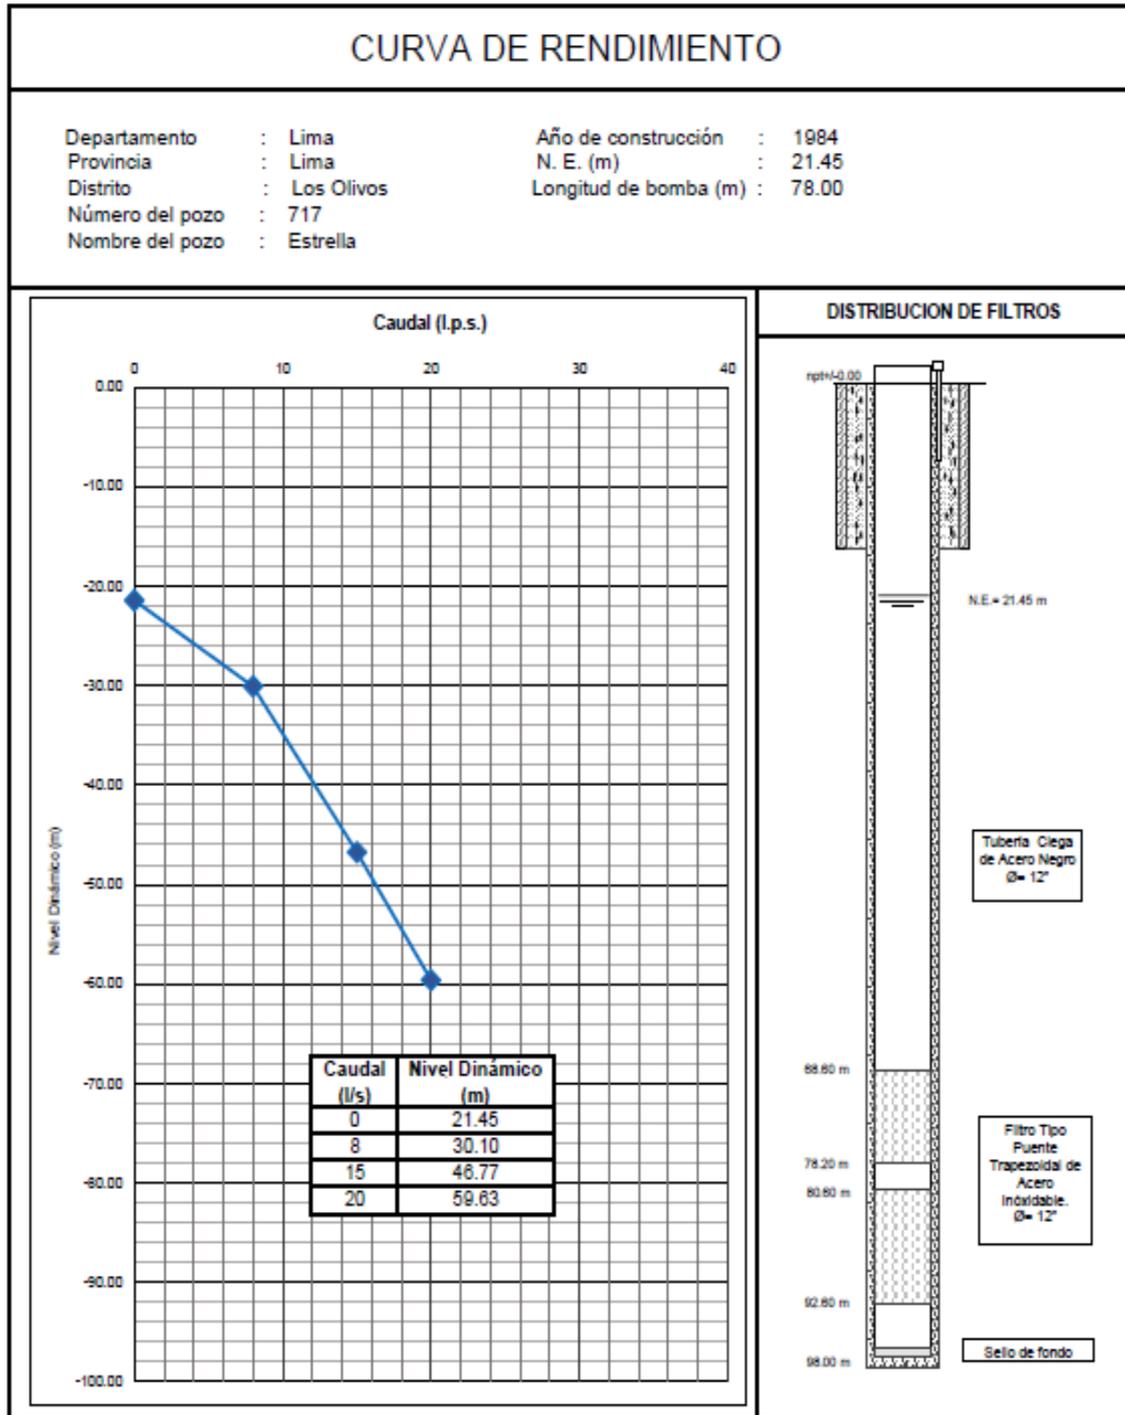
La prueba de rendimiento tuvo una duración de 20 horas (ver Anexo 6 – Figura 22), ejecutados al finalizar los trabajos de mantenimiento y rehabilitación del pozo, con un nivel estático de 21,45 y una instalación de bomba a los 78,00 m. Siendo los resultados del mismo, los siguientes:

Figura 22: Prueba de rendimiento al finalizar los trabajos de mantenimiento y rehabilitación del P-717

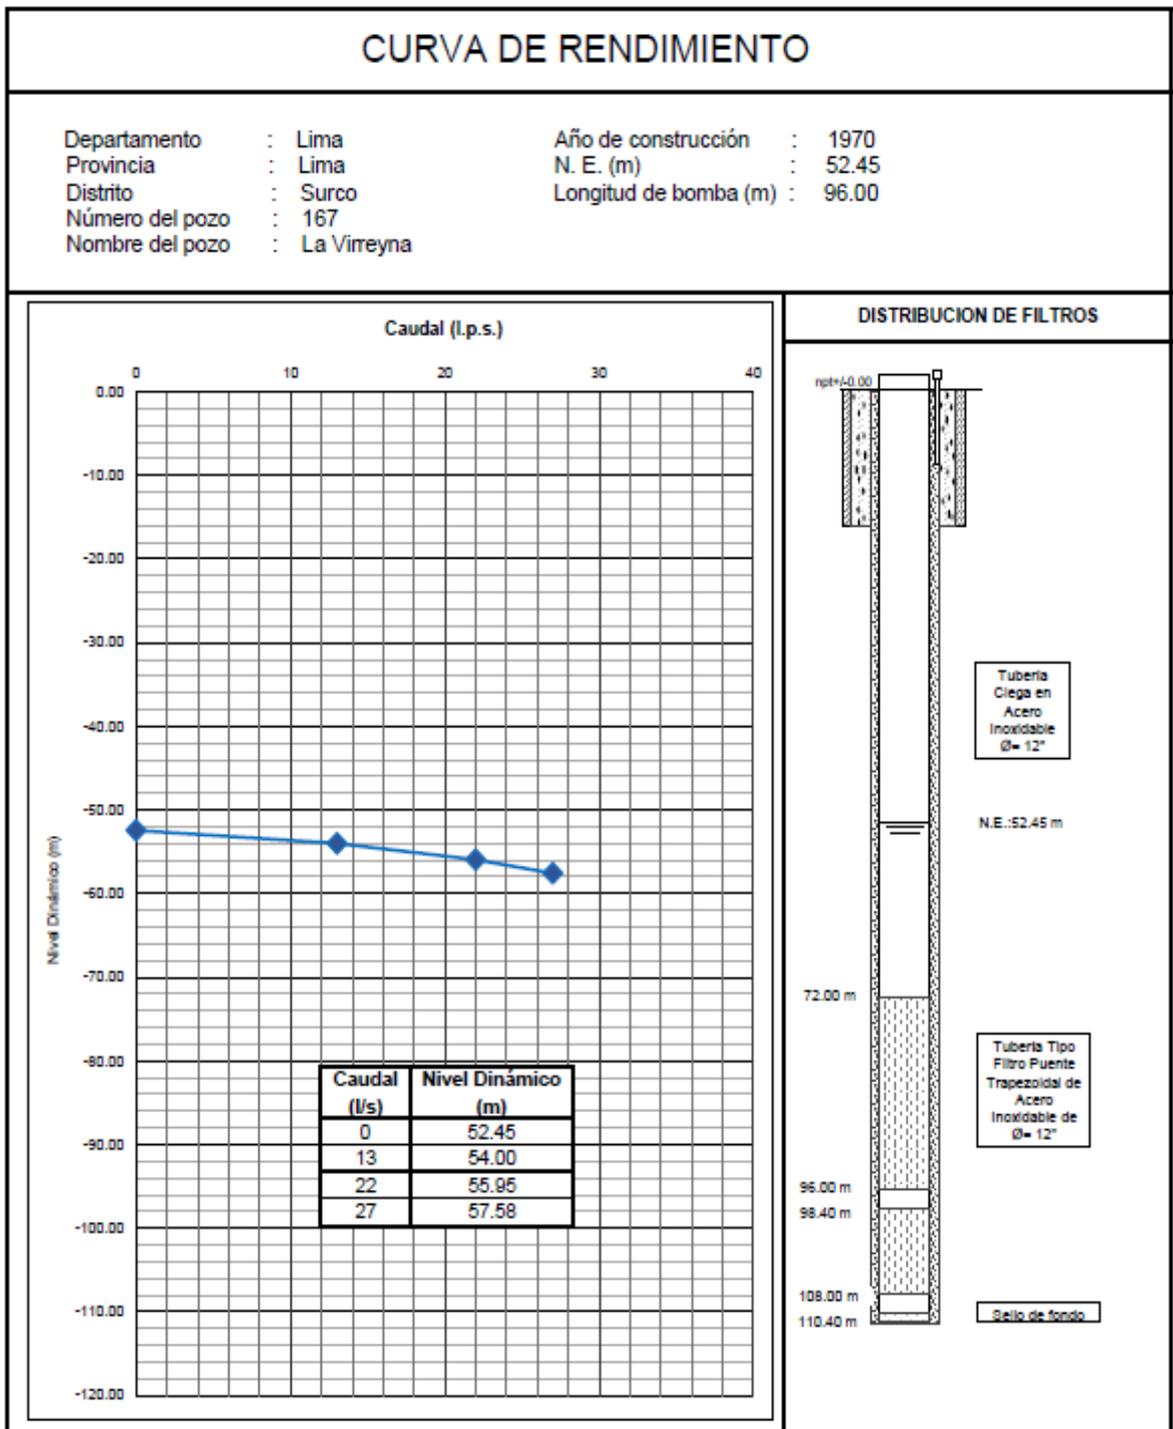
La prueba de rendimiento tuvo una duración de 18 horas (ver Anexo 6 – Figura 23), ejecutados al finalizar los trabajos de mantenimiento y rehabilitación del pozo, con un nivel estático de 52,45 y una instalación de bomba a los 96,00 m. Siendo los resultados del mismo, los siguientes:

Figura 23: Prueba de rendimiento al finalizar los trabajos de mantenimiento y rehabilitación del P-167

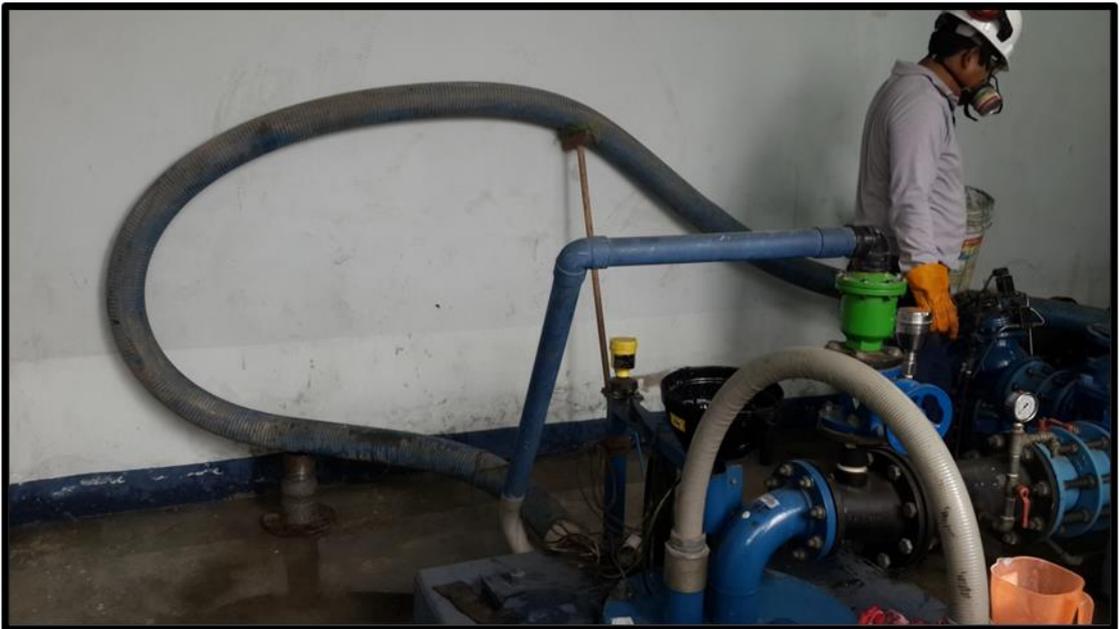
*Figura 24:* Recirculación del producto desincrustante biodegradable en labores de mantenimiento

- En la fase final del mantenimiento y/o rehabilitación de un pozo se realizó una prueba de aforo para establecer la curva de rendimiento actualizada y compararla con las anteriores que se tenían antes de la ejecución de dichos trabajos (ver Anexo 7 – Figura 24). La nueva curva de rendimiento permitirá además definir las condiciones de operación del pozo.
