**“SITUACIÓN ACTUAL DE LA CONTAMINACIÓN POR
ACTIVIDADES DE HIDROCARBUROS EN LA SELVA PERUANA”**

Trabajo monográfico para optar el título de

INGENIERO AMBIENTAL

2018

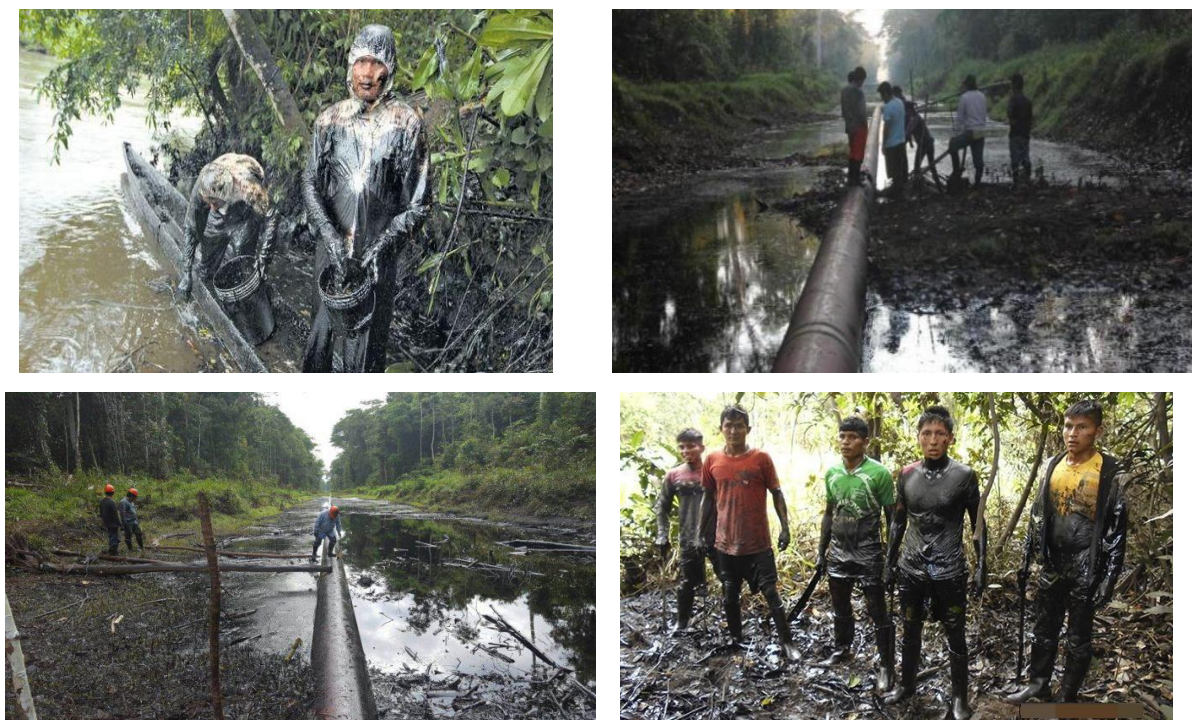
Figura 3: Fotografías del derrame Tramo I Km 54+200m en Urarina

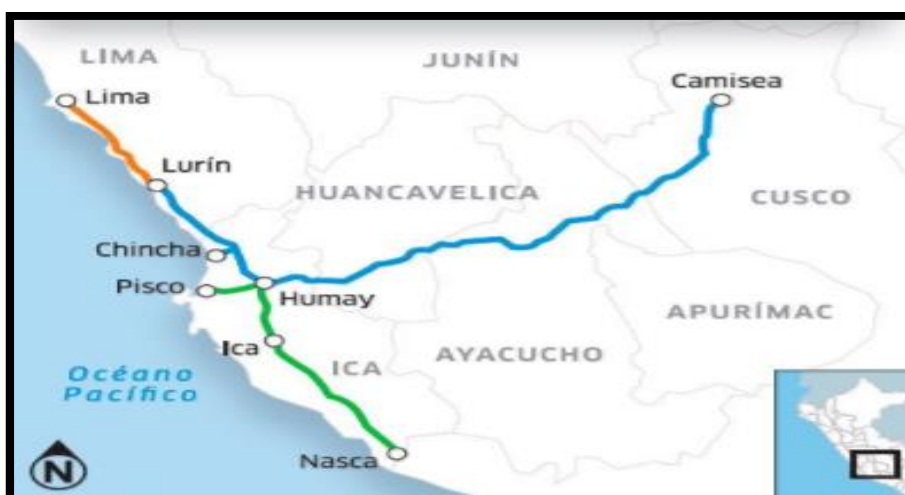
Figura 4: Mapa de la línea de ruta del gasoducto, desde la selva hacia la costa

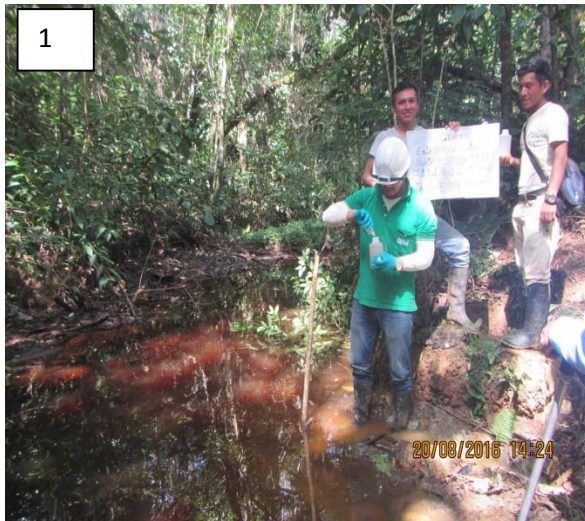
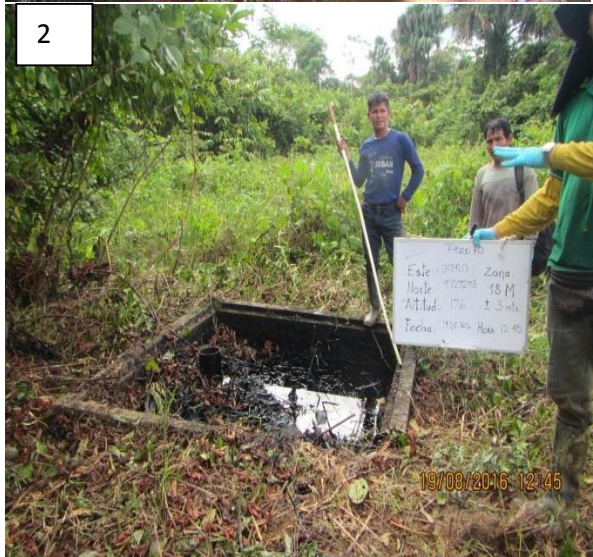
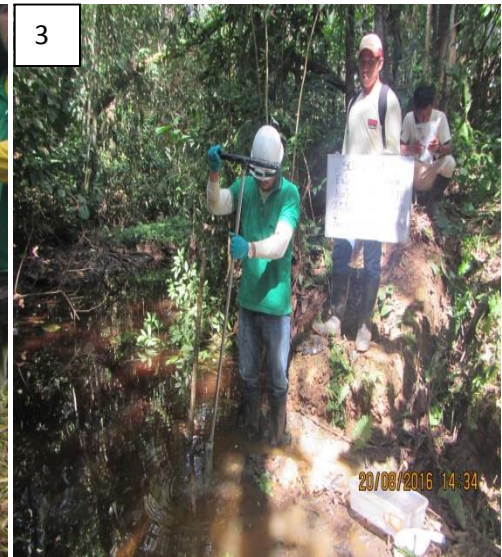
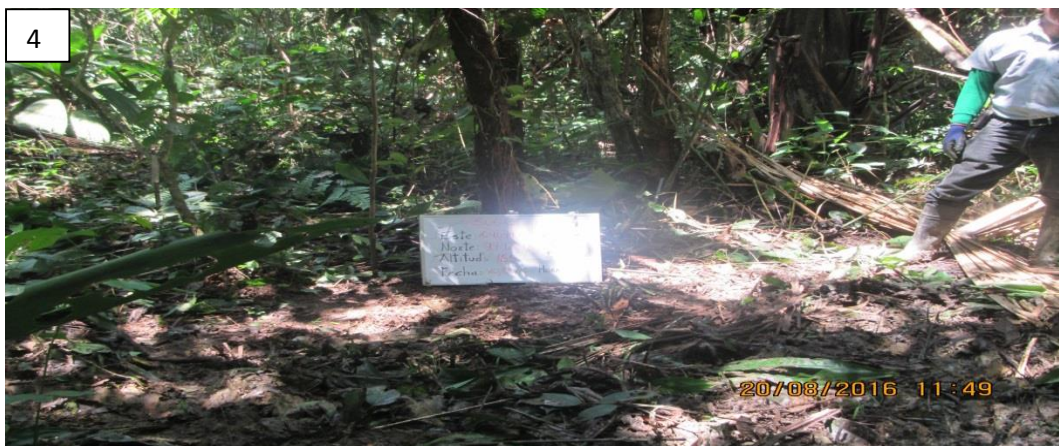
1) Quebrada Yanayacu, comunidad nativa 12 de octubre, cuenca del río Tigre. Cerca de la batería San Jacinto, (instalaciones del lote 192 (ex Lote 1-AB)).

2) Pozo N°13 mal abandonado, comunidad nativa San Juan de Bartra, cuenca del río Tigre. Cerca de la Batería Bartra (instalaciones del lote 192 (ex Lote 1-AB)).

3) Quebrada Sarayacu, cerca de las instalaciones de la batería Bartra.

4) Área dentro de la comunidad nativa San Juan de Bartra, cerca de la batería Bartra.

Figura 9: Monitoreo de Lote 1-AB

A continuación se mostraran 4 fotografías de algunos sitios impactados por las actividades hidrocarburíferas, sin embargo en los Anexos N° 4, 5 y 6, se podrán atestiguar más de ellos:
